**Artikel:** Die einstige Reichsfeste Grasburg : Geschichte, Rekonstruktion, Einkünfte  
**Autor:** Burri, Friedrich  
**Kapitel:** 6: Die Garita der Hauptburg  
**DOI:** <https://doi.org/10.5169/seals-370950>

## 6. KAPITEL

### Die Garita der Hauptburg.

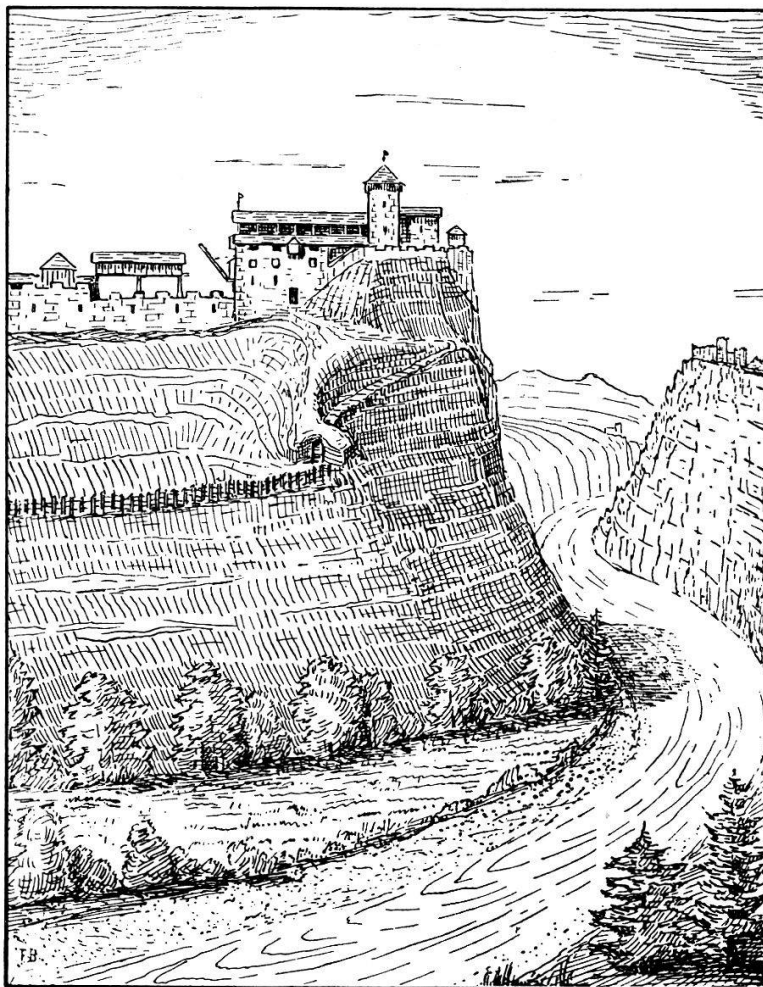
Nr. 44

Die Nordfront der Hauptburg  
(Rekonstruktionsversuch)

Von den südlich angrenzenden Gebäuden der Hauptburg scheint sich die Garita wenigstens im vordern Teile als ein etwas niedrigerer Vor- oder Anbau abgehoben zu haben (Abbildung Nr. 44). Eine ungefähr 1 m dicke, in den Fundamenten noch stückweise erhaltene Innenmauer schied sie klar von der grossen Aula des Donjons. Die Scheidung war sogar bis in das Dachfach hinauf streng durchgeführt, weswegen die Rechnungen jeweilen bei Ausbesserungen die Garita und den Donjon getrennt anführen (1416/17).

Auf der Nordseite war die Garita und damit die Hauptburg durch eine grosse, hohe Wehrmauer gesichert, welche die Aussenfassade bildete, also hier die eigentliche Ringmauer ersetzte. Die Baurechnungen bezeichnen sie als Mantelmauer (*mantellum*), wie erhöhte Ringmauern genannt wurden. Sie ist mit der Garita heute ganz verschwunden. Nach einigen Haftstellen zu schliessen, zog sie sich als Fortsetzung der nördlichen Ringmauer der Hauptburg entlang westwärts, bis dann die Höhe des ansteigenden Felsrückens, an welchen sie sich einwärts anlehnte, sie überflüssig machte. Im Parterre waren des dahinter liegenden Felsrückens wegen keine Schießscharten möglich und notwendig. Hier führte aber das schon erwähnte Hinterpförtchen durch die Mauer und Felsrippe hindurch in die Hauptburg hinein, musste freilich infolge der allzutiefen Lage vermauert werden <sup>16)</sup>. Ein Stockwerk höher, im Niveau des hintern Tores und der nebenan liegenden Aula, werden die Schiess- und Lichtlucken nicht gefehlt haben. Noch höher oben, im dritten Geschosse, wo uns ausser der Küche zwei Stuben begegnen werden, fanden sich wohl einige Fenster. Eines derselben konnten wir vorstehend in der Küche schon nachweisen. Unmittelbar unter dem Dache besass die Mantelmauer einen ausgebauten Wehrgang, und darüber ragten noch erkerartige Holzvorbauten, *Eschifs* genannt, aus dem Dache hervor (Abbildung Nr. 44).

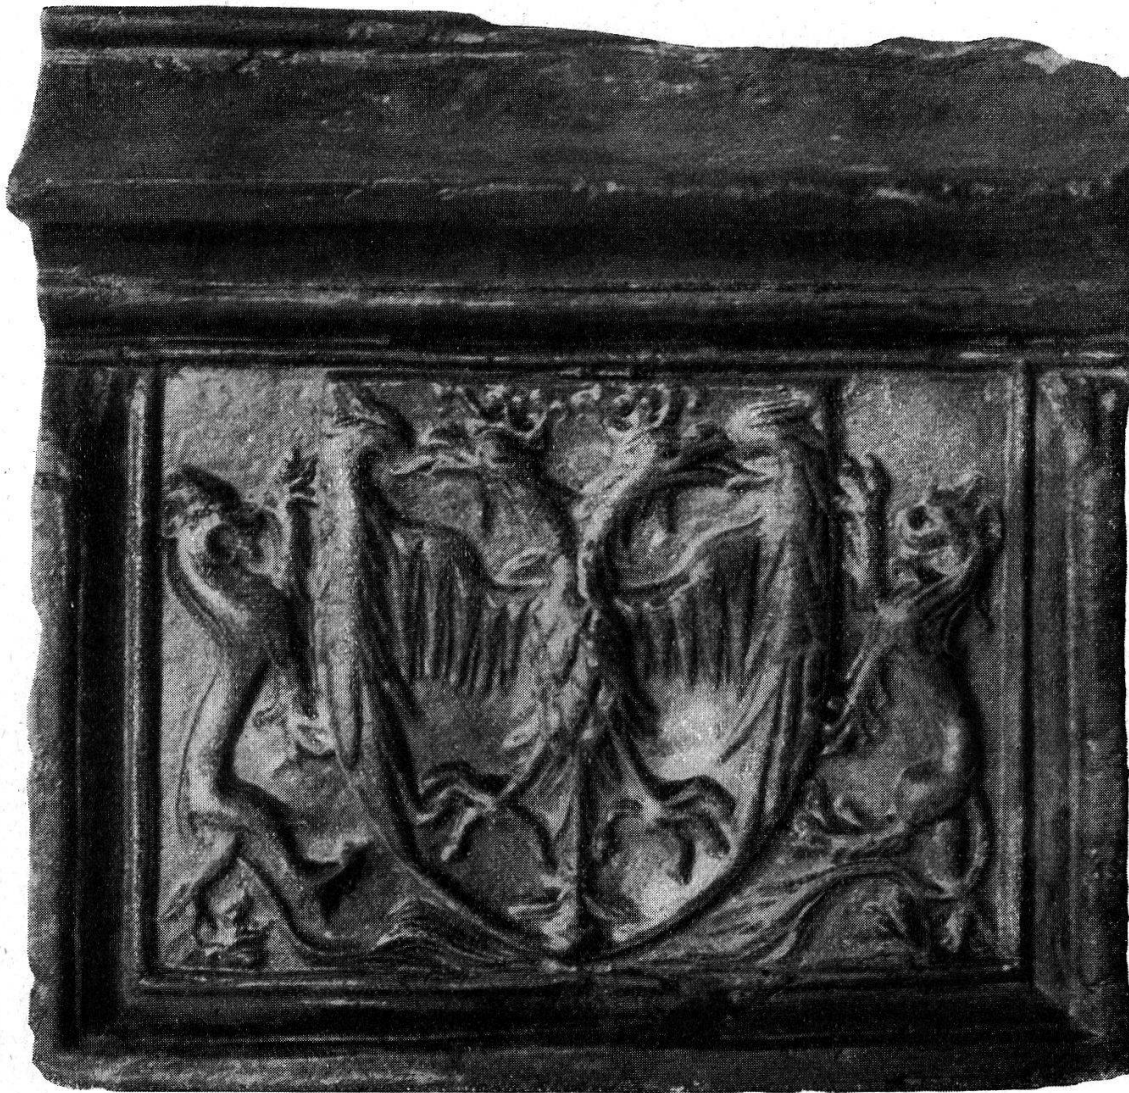
Hauptburg: Ofenkachel aus dem XV. Jahrhundert

(Doppeladler mit Löwen als Schildhalter)

Schöne Ofenkacheln und Bruchstücke derselben kamen 1931 bei der Ausräumung der hintern Burg im Schutte des Kellergeschosses zum Vorschein. Sie werden im historischen Museum in Bern aufbewahrt. Die ältesten stammen nach dem Kataloge des Museums aus dem 14. Jahrhundert, wo die Kachelöfen aufgekomen sind. Sie zeigen als Reliefbild einen Fisch und einen springenden Hirsch. Die besterhaltenen gehören dem 15. Jahrhundert an. Sie stellen im Bilde den kaiserlichen Doppeladler, das Einhorn, den stehenden Löwen, den Löwen als Schildhalter und einen Reiter, der auf einem Löwen sitzt, dar. Eine weitere Kachel, die aus dem 16. Jahrhundert stammt, weist einen Bären auf, der zwischen zwei Bäumen aufrecht steht. Man vergleiche die Abbildungen Nr. 45

und 46. Die meist grünliche Glasur und die prächtige Ornamentik der Kacheln sind fast durchwegs gut erhalten geblieben. In die Schuttschicht des Donjons werden sie geraten sein, weil die Oefen offenbar an der Innenwand der beiden Stuben standen und dann mit dieser in den Kellerraum des angrenzenden Donjons abstürzten.

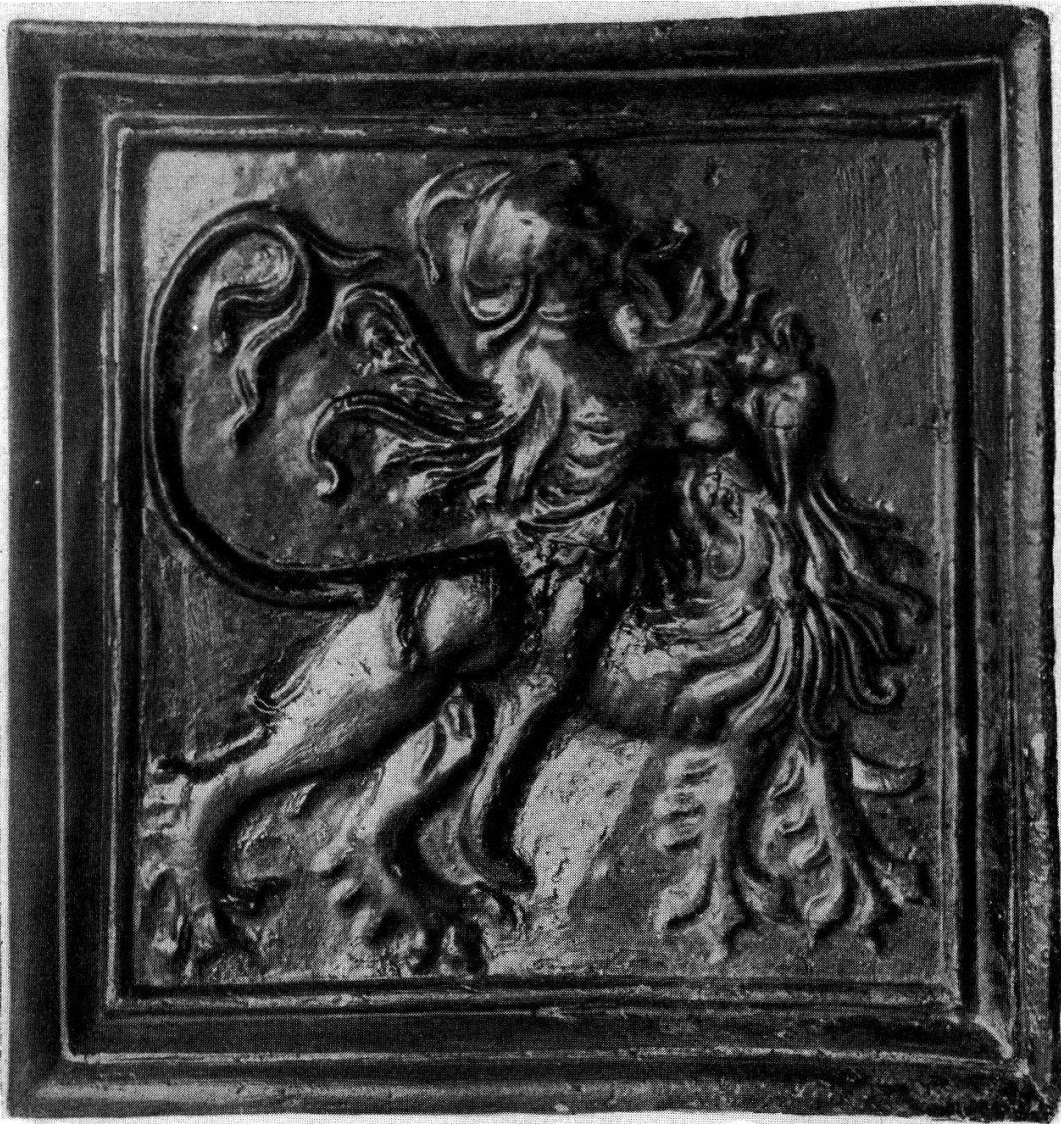
Nr. 46

Hauptburg: Ofenkachel aus dem XV. Jahrhundert

(Löwe mit Reiter)
