**Artikel:** Das neuentdeckte Gebäude der römischen Siedlungsstelle Münsingen-Kirche/Rossboden

# Das neuentdeckte Gebäude der römischen Siedlungsstelle Münsingen-Kirche/Rossboden

Peter J. Suter

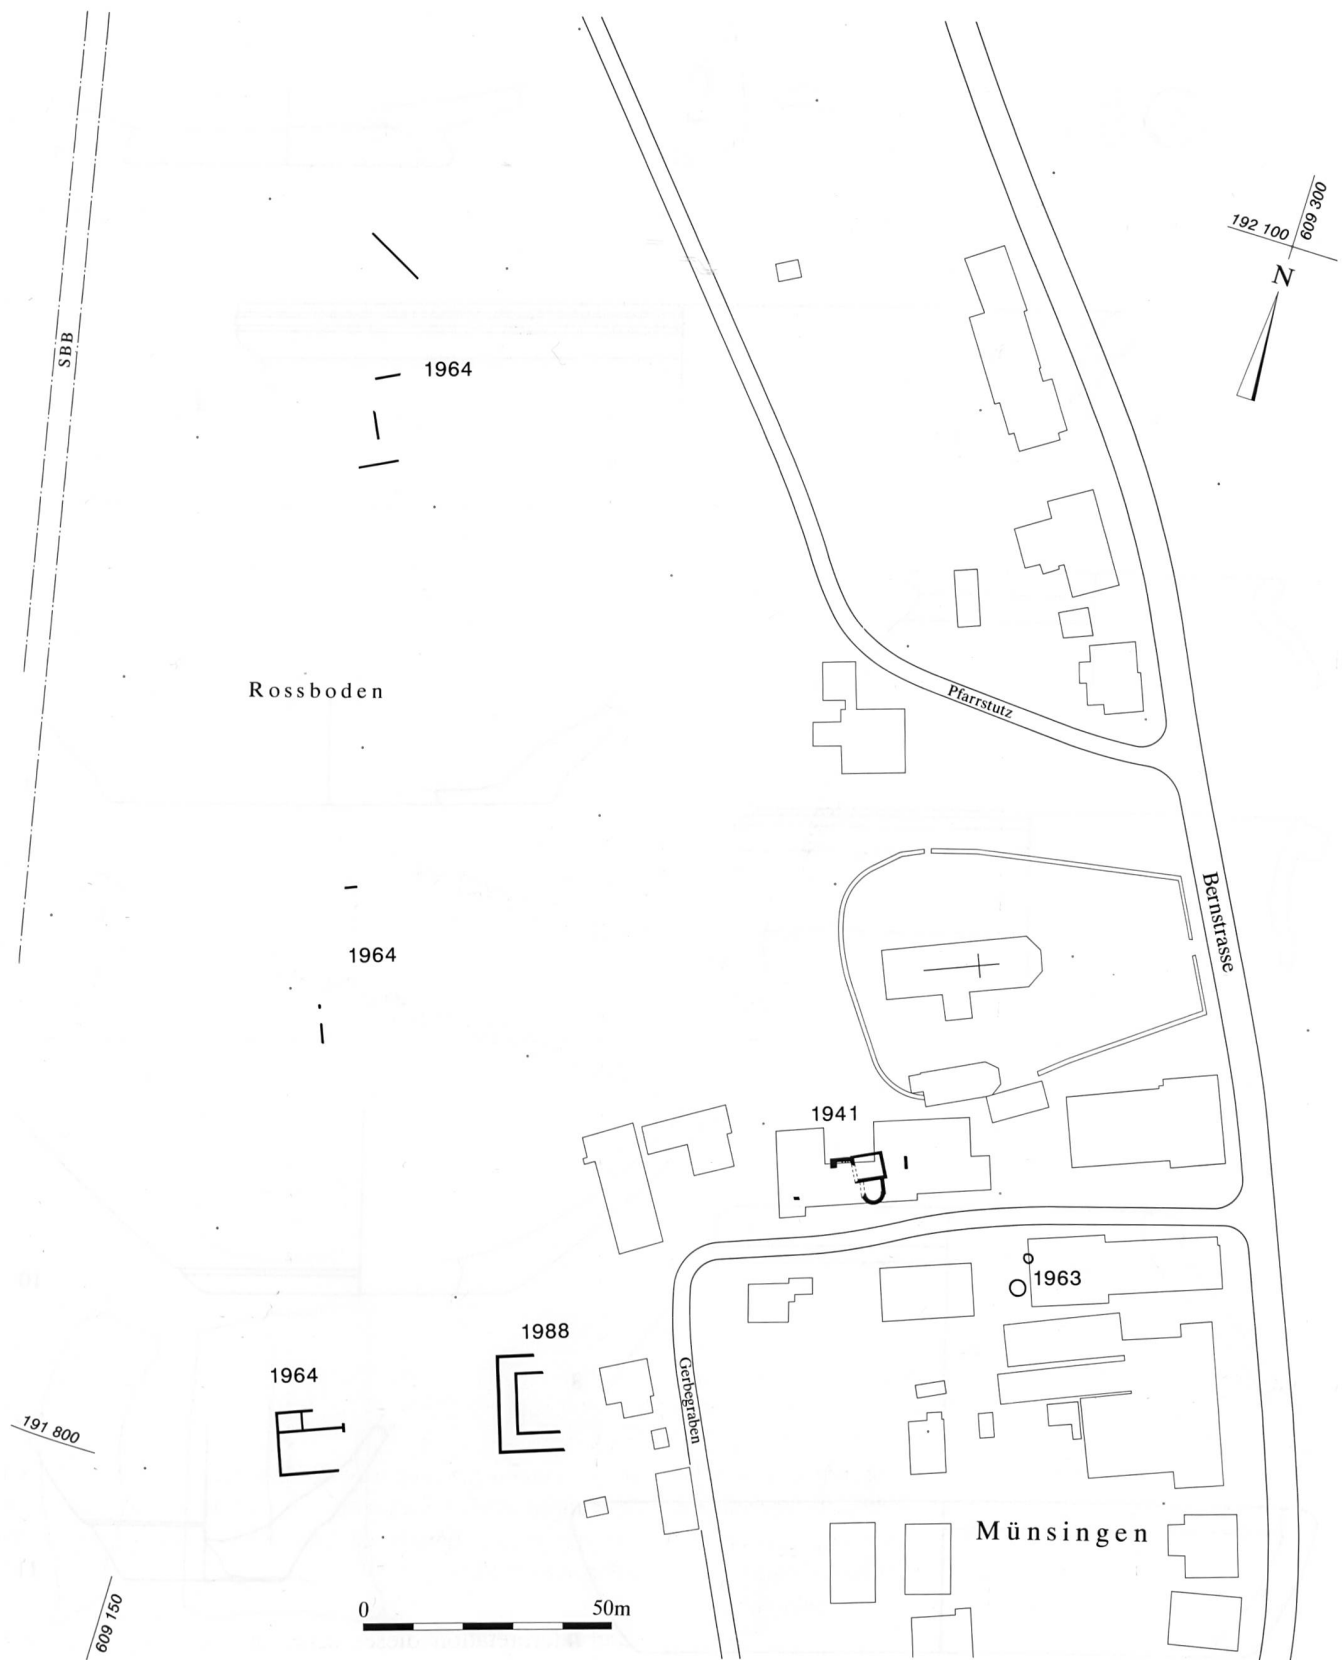
Abb. 3: Münsingen-Kirche/Rosshoden. Übersichtsplan. M. 1:1500.

Das 1988 neu entdeckte Gebäude liegt am Hangfuss, zwischen den 1964 weiter westlich in der Talebene dokumentierten Fundamentresten mehrerer römischer Gebäude und den 1941 ausgegrabenen Teilen des südlich der Kirche gelegenen Badegebäudes (Abb. 3).

Die bisher vorliegenden Befunde von Münsingen-Kirche/Rossboden sind auf der Abbildung 3 zusammengetragen:

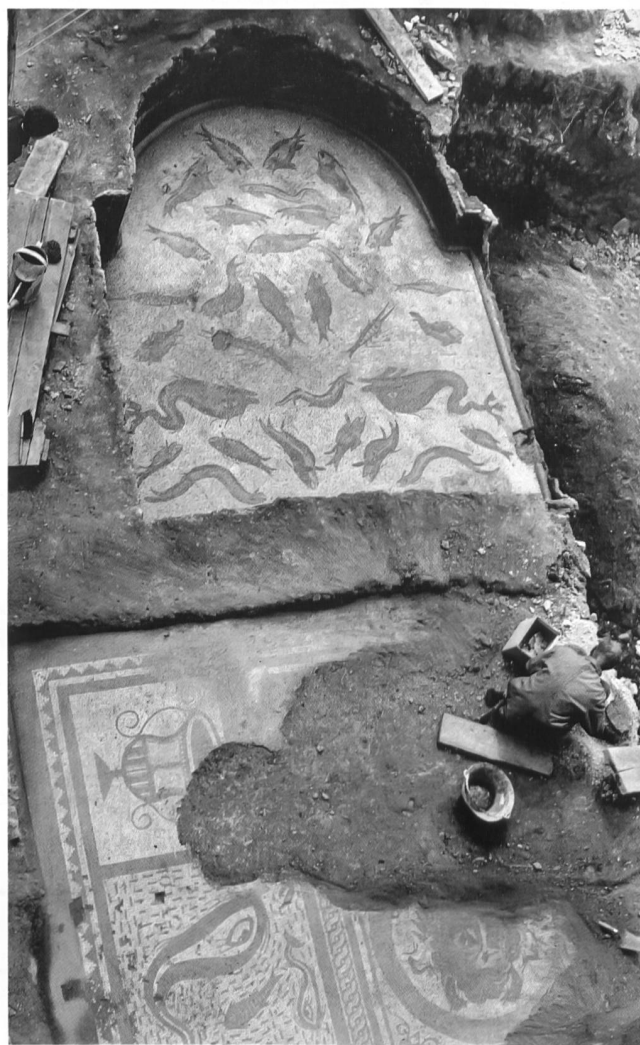
Abb. 6: Münsingen-Tabakfabrik 1941. Badeanlage mit Mosaikböden.

- Im Bereich der ehemaligen Tabakfabrik, d.h. am untersten Terrassenhang, wurden 1941 Überreste eines römischen Badegebäudes mit Mosaikböden und Wandmalereien ausgegraben (Abb. 6).<sup>4</sup>
- 1963 wurden an der Gerbegasse, etwa 30 m südöstlich des erwähnten Badegebäudes, Überreste zweier Kalkbrennöfen dokumentiert.<sup>5</sup>
- 1964 führte der Bau einer neuen Abwasserleitung in der Talebene (Flur Rossboden) zur Entdeckung von Fundamentresten mehrerer römischer Gebäude (Abb. 7).<sup>6</sup>

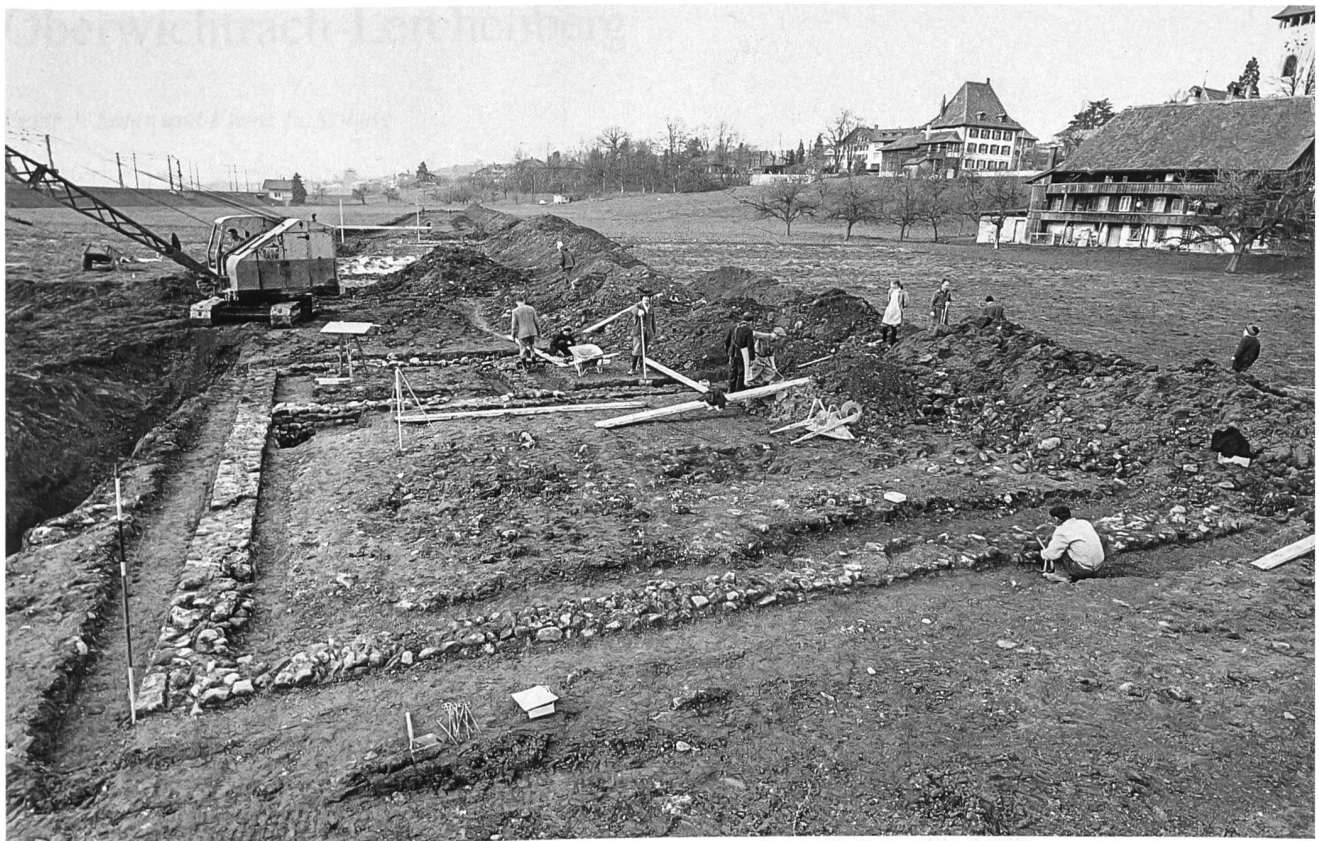
Abb. 7: Münsingen-Rossboden 1964. Fundamentreste des südlichsten Gebäudes.
