**Artikel:** Aegerten-Tschannematte 1989 : Stein-Holz-Strukturen einer römischen Hafenanlage?

# Aegerten-Tschannematte 1989. Stein-Holz-Strukturen einer römischen Hafenanlage ?

Peter J. Suter

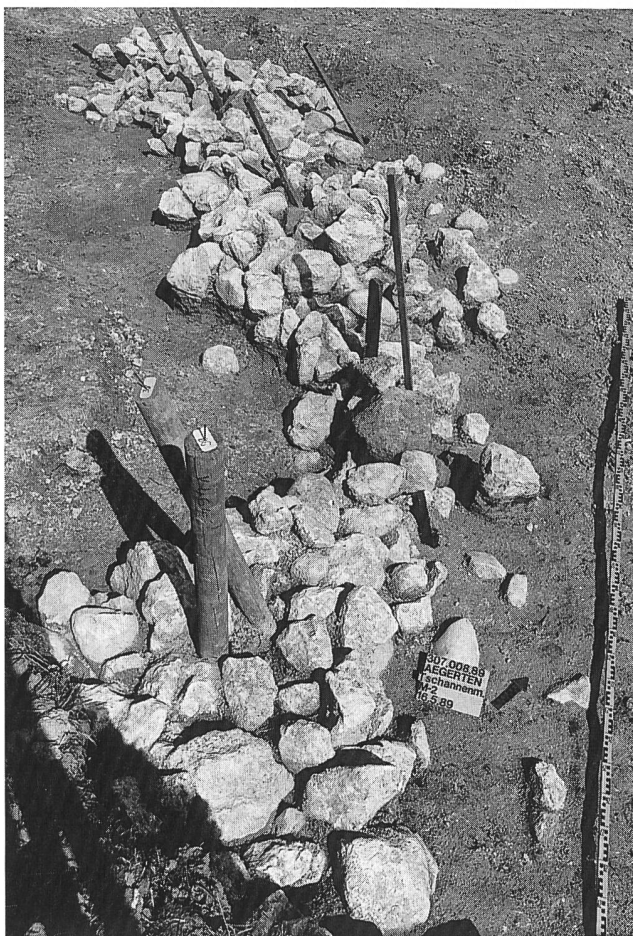
Abb. 3: Aegerten-Tschannematte 1989 – Etappe 1. Stein-Holz-Struktur S2. Die Pfostenlöcher sind mittels eingesteckter Pfähle sichtbar gemacht. Blickrichtung Nordwest.

**Struktur S2:** Die längliche Anhäufung von unvermörtelten Bruchsteinen S2 (Abb. 2–3) erstreckt sich entlang eines im Untergrund verlaufenden deutlichen Niveauunterschieds: die

Kiesoberfläche liegt südlich der Steinkonzentration wesentlich höher (um 430.00 müM) als nördlich davon (etwa 429.50 müM). Die Steinstruktur winkelt nahe der südlichen Grabungsgrenze ab und setzt sich ausserhalb der 1989 untersuchten Fläche gegen Süden fort. Innerhalb der Steinstruktur zeichneten sich Pfostenlöcher ab, die wir nach der Entfernung der Steine auf dem Niveau des Kiesuntergrundes nochmals dokumentierten. Die Pfostenlöcher liegen mehrheitlich in der nördlichen Hälfte der Steinstruktur und damit in Richtung der zwischen den Strukturen S1 und S2 in den Kiesuntergrund eingetieften «Rinne».

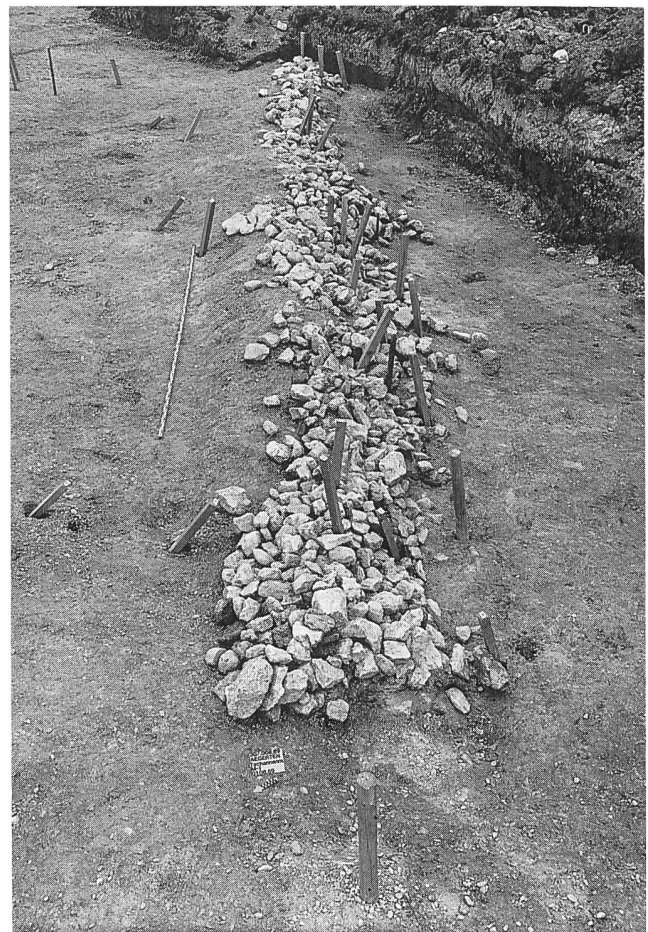
Abb. 5: Aegerten-Tschannematte 1989 – Etappe 2. Stein-Holz-Struktur S1. Die Pfostenlöcher sind mittels eingesteckter Pfähle sichtbar gemacht. Blickrichtung Südost.

**Struktur S1:** Die im westlichen Teil etwas breitere Steinhäufung S1 (Abb. 2; 4–5) konnte auf einer Länge von knapp 20 m freilegt und dokumentiert werden. Am südlichen Rand der Steinstruktur S1 fällt die darunterliegende Kiesoberfläche deutlich ab: sie sinkt hier auf etwa 429.50 müM, während sie nördlich davon von etwa 430.00 müM auf 430.60 müM (im Osten) ansteigt. Auch hier zeichneten sich bereits innerhalb der Bruchsteine eine grosse Anzahl von Pfostenlöchern ab. Im Gegensatz zur Struktur S2 befinden sich diese aber mehrheitlich im südlichen Be-

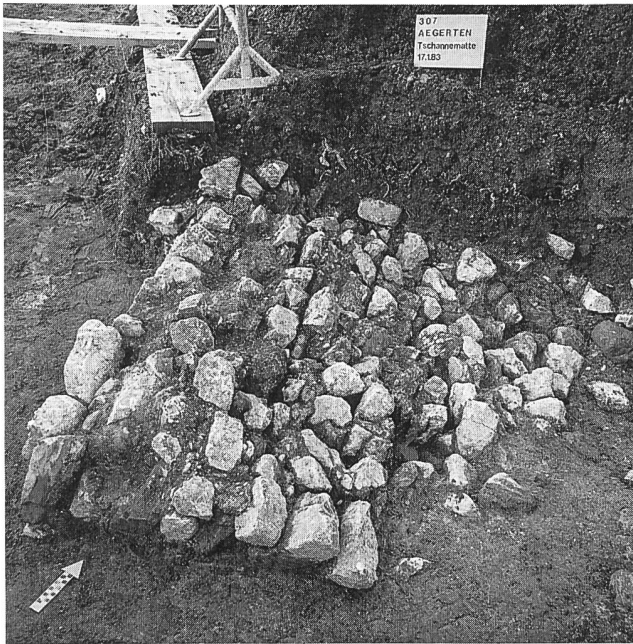
Abb. 11: Aegerten-Tschannematte 1983. Umgekipptes Mauerfragment. Blickrichtung Nord.

*Mauer K:* Das Anfang 1983 dokumentierte, umgekippte Mauerstück (Gebäude? Ufermauer?; Abb. 7,K und 11) liegt auf 431.50 müM und somit über dem von uns angenommenen Normalpegel.
