Reconvilier, église St-Léonard de Chaindon : analyse archéologique du clocher 1992

Reconvilier, église St-Léonard de Chaindon. Analyse archéologique du clocher 1992

Laurent Auberson, Jachen Sarott

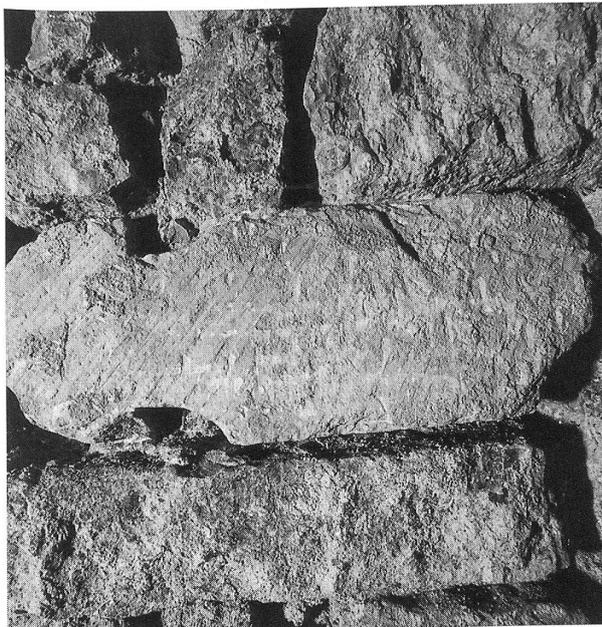
Fig. 6: La réfection du crépis a permis de dégager plusieurs fragments de l'ancienne église, détruite en 1739. Ici un élément d'une voûte gothique.

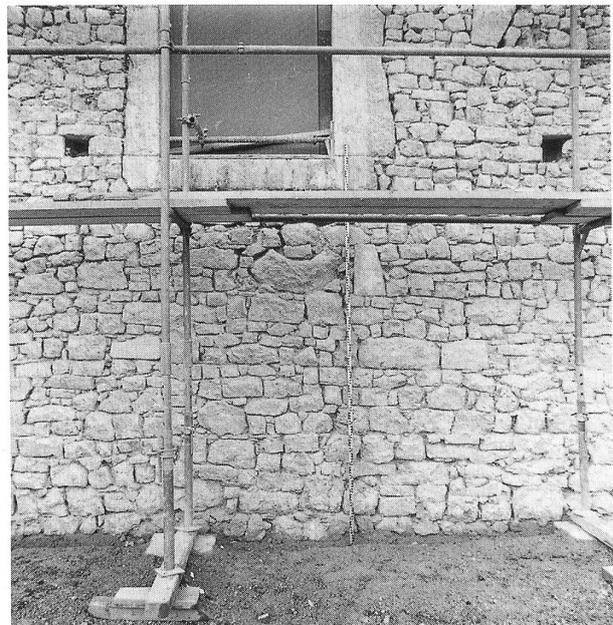
Fig. 7: Le recrépissage de l'extérieur a permis la découverte de plusieurs fragments romans, comme un arc de fenêtre (v. flèche) – réutilisé à l'envers dans la maçonnerie du 18^e siècle.

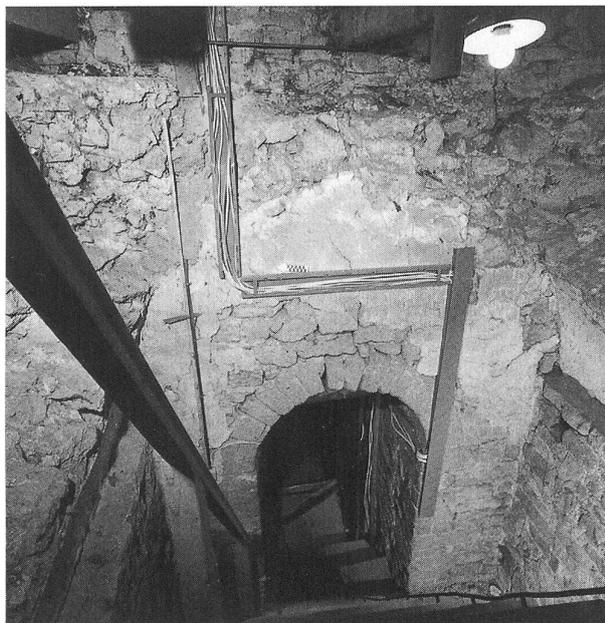
Fig. 8: Entrée du clocher. À droite on voit les restes de l'ancienne voûte.

Le rez-de-chaussée de la tour a été modifié, au plus tard lors de la réfection de la façade occidentale (phase 4): une voûte (2.2.3) couvrait autrefois ce passage, voûte dont les amorces sont conservées, avec des éléments du coffrage (2.1.2 [empreinte du coffrage], 2.1.3, 2.2.2, 2.3.2, 2.3.3 [empreinte du coffrage]), suffisant à nous montrer encore un plein cintre dont le sommet est orienté dans l'axe est-ouest et se situe 3,30 m plus haut que le sol actuel. Le couvrement paraît avoir été mis en place avant le mur oriental du clocher. Afin de mieux asseoir la voûte, on l'a fait reposer de part et d'autre sur une saillie du mur du clocher (2.1.1 et 2.3.1). Plus haut déjà, au niveau de l'extrados de la voûte, une saillie dans les murs nord et sud (2.1.5 et 2.3.5) marquait un élargissement destiné à les renforcer. L'intrados de la voûte est constitué de blocs allongés disposés en claveaux. Il est enduit d'un abondant mortier fin à la chaux et d'un badigeon (2.1.4, 2.2.4, 2.3.4), qui sont probablement d'origine. Cet enduit se retrouve sur le mur oriental de la tour, mais apparemment seulement jusqu'à la hauteur du départ de l'arc de la porte, et pas plus bas. Il couvrait, en partie du moins, les claveaux de l'arc de la porte. Vers l'ouest, il s'arrête à l'emplacement des actuels angles nord-ouest et sud-ouest, semblant indiquer le tracé du parement intérieur du mur occidental d'origine. Comme cette voûte traversait toute la longueur de la tour, l'accès aux étages supérieurs ne devait pas se faire par là, mais par l'extérieur et par le côté occidental, puisqu'aucune trace de porte n'a été repérée au sud ni au nord. Il n'est pas certain que la raison d'être de la voûte réside exclusivement dans des considérations statiques. Nous voyons plutôt là l'intention de cloisonner l'espace intérieur de la tour et de réaliser un passage couvert, qui était peut-être le couloir d'accès principal à l'église. La disparition complète de la façade occidentale dans son premier état nous interdit toute certitude à cet égard.

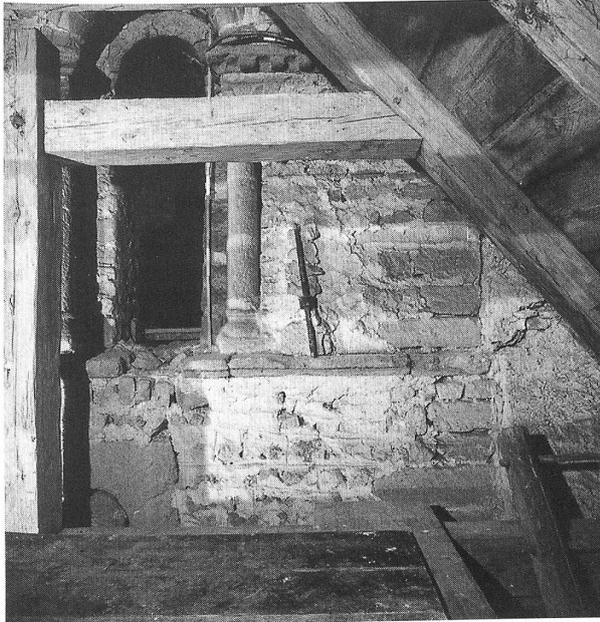
Fig. 9: Le côté est est abrité par la couverture de la nef actuelle. Baie jumelée (2.2.9). Vue vers l'ouest.

À l'étage supérieur, ce sont deux baies (2.2.9) qui ajoutent la façade. Reposant également directement sur la corniche, elles sont distantes l'une de l'autre de 84 cm. Elles n'ont pas été disposées de façon exactement centrée dans la façade et montrent un décalage d'environ 10 cm vers le sud. Vers l'intérieur, la tablette se prolonge, marquant une légère pente ascendante, sous la forme d'une simple arase de maçonnerie. Les arcs en plein cintre sont faits de claveaux de molasse reposant sur des tailloirs à profil en talon droit. Ils sont rehaussés d'une archivolt à profil semi-circulaire qui ne fait pas saillie dans la façade. Au centre, c'est une même pièce qui reçoit les deux arcs. Pour les retombées extérieures des arcs, seul le tailloir nord est conservé, orné de modillons. Les baies proprement dites sont marquées par de simples jambages en molasse, mais elles sont encadrées par des colonnes dont les bases moulurées, partiellement conservées, présentent un tore à griffes surmonté d'une scotie. Les chapiteaux couronnant les colonnes sont, comme tous ces décors, d'une facture simple mais harmonieuse. Un astragale les sépare du fût de la colonne; sur la face visible sont faiblement sculptées deux feuilles au contour simple; entre le tailloir et la corbeille du chapiteau, la transition est marquée par un abaque taillé dans la même pièce que le chapiteau. Les baies mesurent 54 cm de largeur pour une hauteur de 1,84 m.

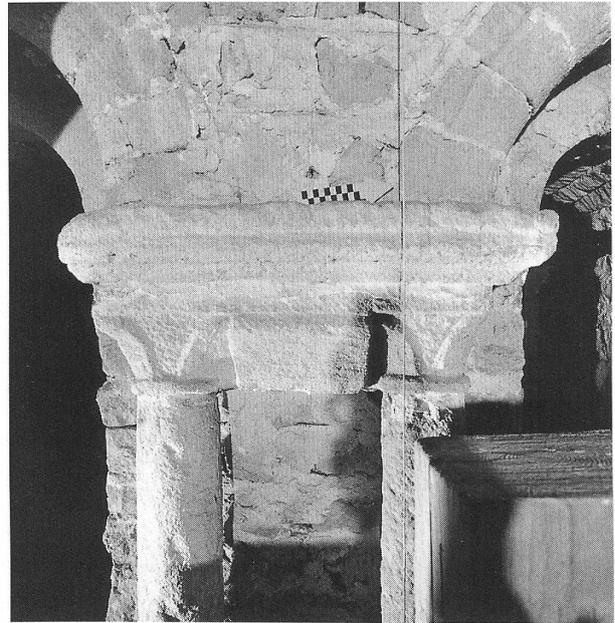
Fig. 10: Baie double, posée sur deux colonnes (2.2.9).

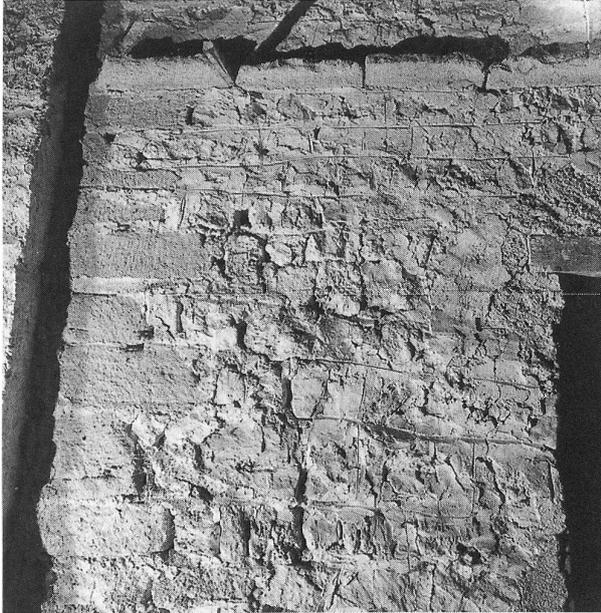
Fig. 11: Jointoyage en pietra rasa, côté est du clocher.

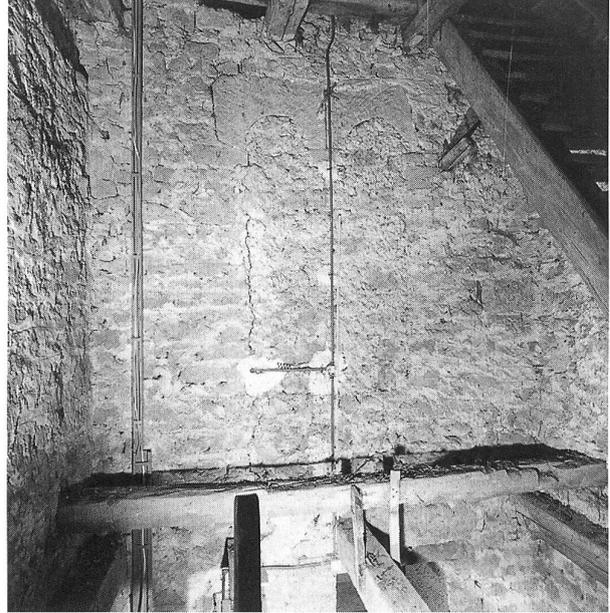
Fig. 12: La fenêtre murée (2.2.7) dans la paroi est du clocher. Vue vers l'est.

Sur ce mur sont apparues trois baies, dont une double, parfaitement intactes, mais à peine signalées jusqu'alors, quoique bien visibles dans les combles de la nef. Au-dessus de la corniche inférieure, au milieu de la façade, s'ouvre une baie jumelée (2.2.7) dont la couverture est marquée par deux arcs en plein cintre, faits chacun d'un seul bloc de molasse. En dessous de ces arcs, à leur point de rencontre, se trouve encore un bloc de molasse au profil apparemment ravalé et qui doit avoir été le chapiteau d'une colonnette servant de meneau à la fenêtre. Ce bloc présentant un joint horizontal avec les arcs, il est impossible qu'il ait pu rester comme une clef suspendue sans être soutenu par un élément vertical. Nous reviendrons sur cette question dans notre interprétation. La tablette de la baie est formée par la corniche elle-même. Elle marque une légère inclinaison descendant de l'intérieur vers l'extérieur. L'ouverture a été comblée dans une phase postérieure (4, ci-dessous). Ses dimensions atteignent 1,90 m sur 1,10 m.

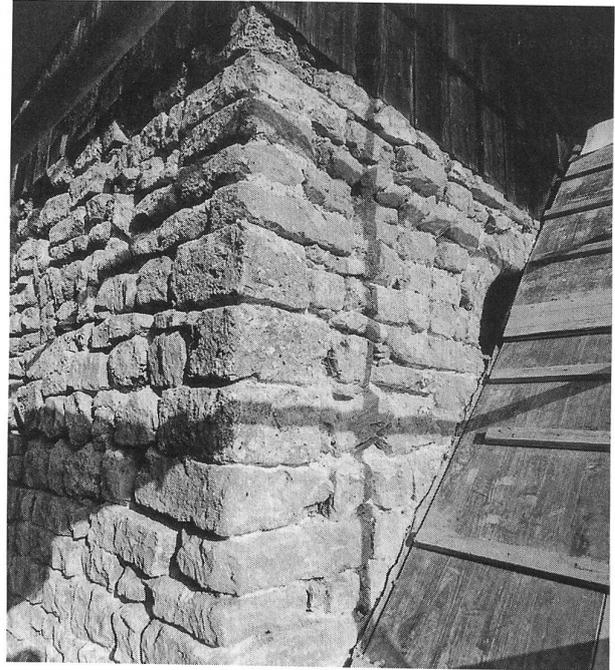
Fig. 13: Corniche à profil en simple cavet (2.2.11), angle sud-est.

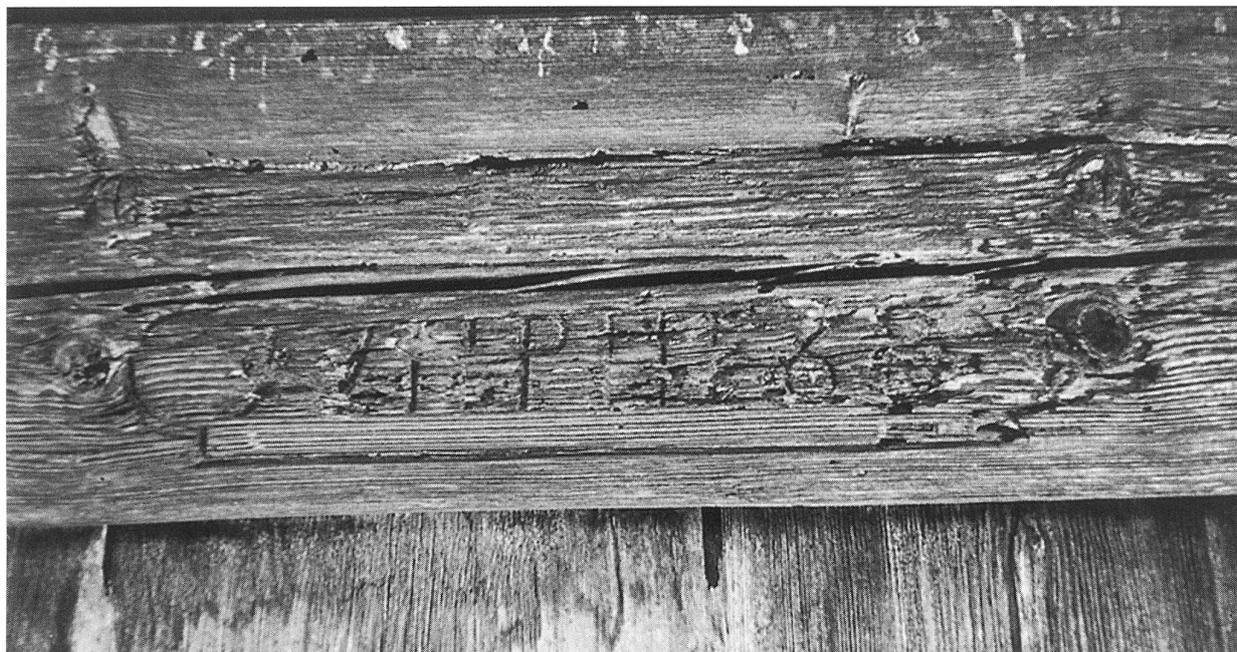
Fig. 14: Façade nord. Inscription sur la corniche de bois: 17 I HP M[?]A[?] 86[év. 88 ou 89?].

Cette date ne s'accorde pas avec celle fournie par la dendrochronologie, ni avec la phase de construction suivante. A défaut de tout autre recoupement possible, il ne faut pas accorder une importance démesurée à cette inscription, qui n'a peut-être aucun rapport avec une opération architecturale³⁴.

³⁴ La facture plutôt maladroite de cette inscription, qui chevauche deux blocs, laisse penser qu'elle a été appliquée ultérieurement sur des pierres déjà posées.

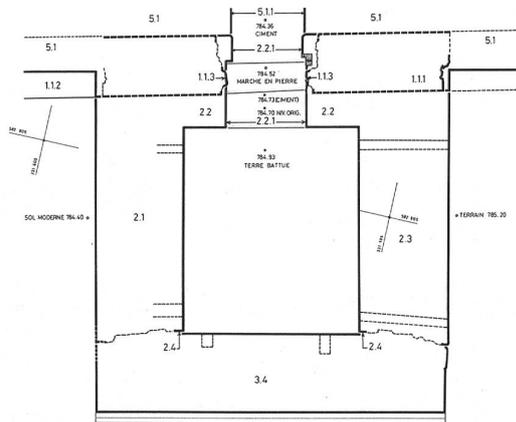
Fig. 15: Plan du rez-de-chaussée du clocher. Ech. 1:100.

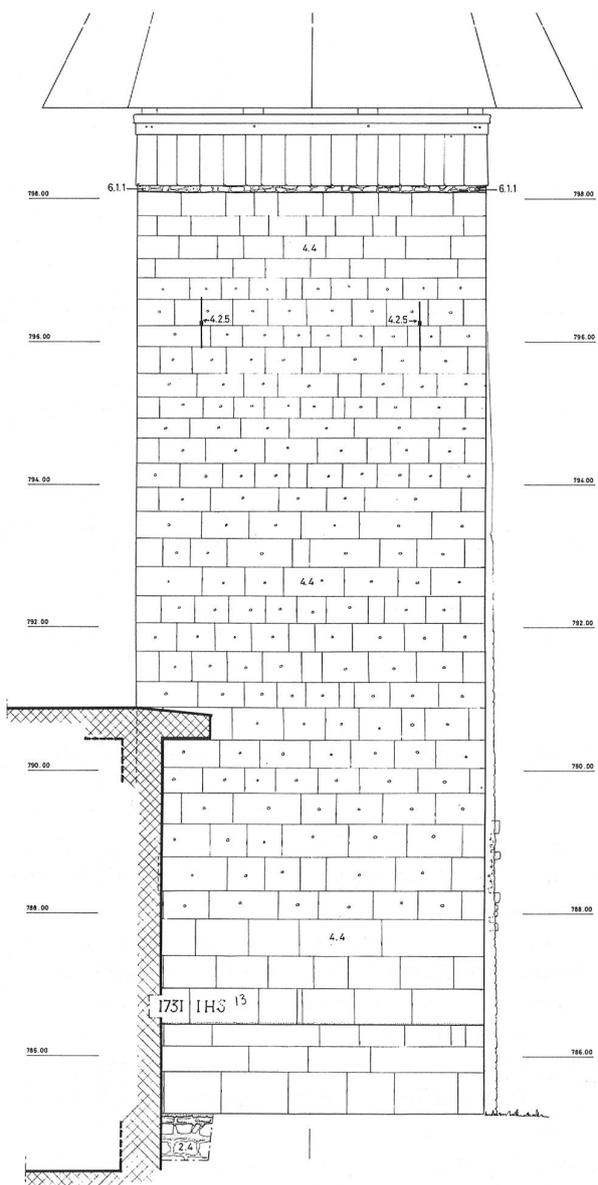
Fig. 16: Façade ouest du clocher. Ech. 1:100.

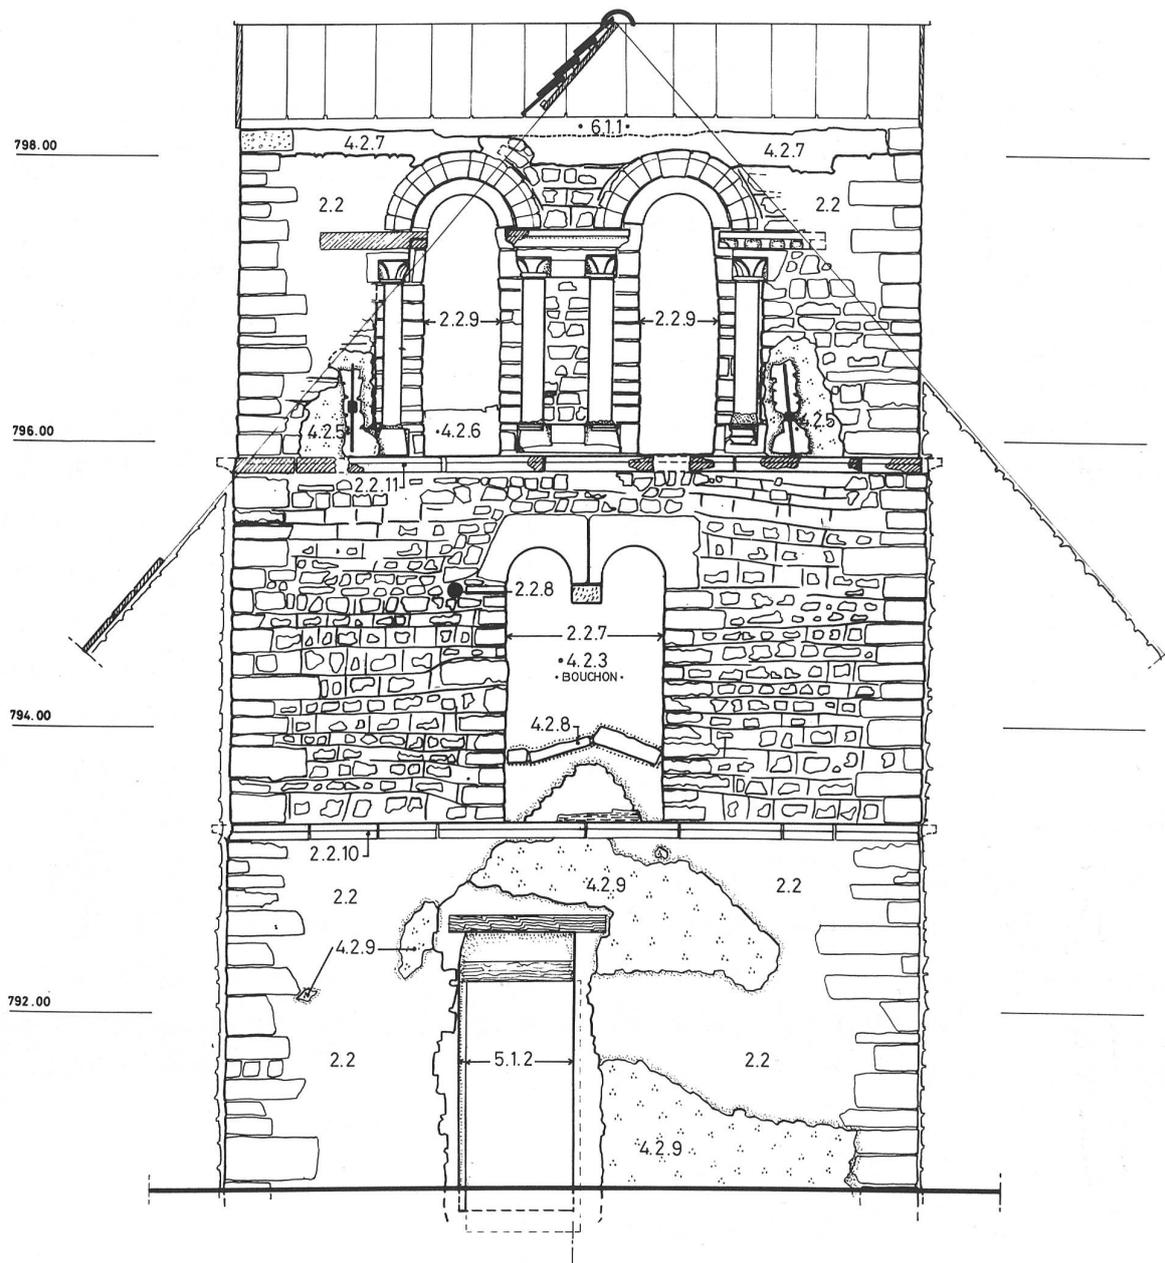
Fig. 19: Partie de la façade est du clocher. Ech. 1:50.

3.2.2 La façade est (fig. 19)

La façade extérieure n'a été analysée que depuis le niveau du plancher des combles de la nef actuelle, qui s'appuie contre le clocher. En dessous, elle a été remplacée par la maçonnerie du temple (phase 5). Abritée par la couverture de la nef, la façade a conservé un abondant jointoyage en pietra rasa dont les joints ont été tirés au fer. L'élévation est rythmée par deux corniches (2.2.10 et 2.2.11) à profil en simple cavet, faites de blocs de molasse qui n'étaient pas enduits. Au-dessus de la corniche supérieure, la façade

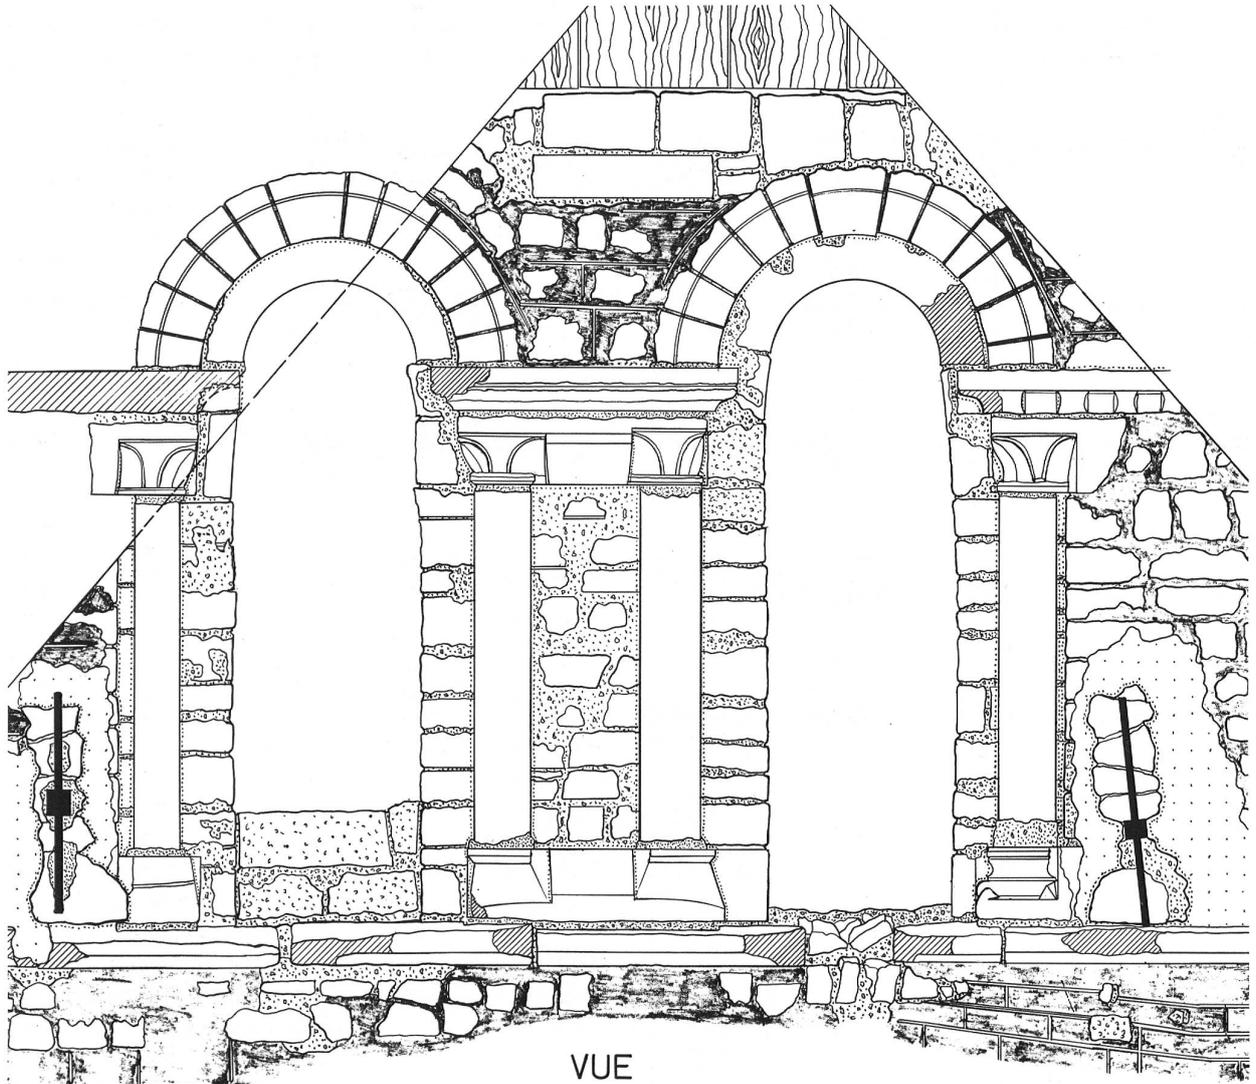
Fig. 20: Détail des baies jumelées (2.2.9). Vue. Ech. 1:20.

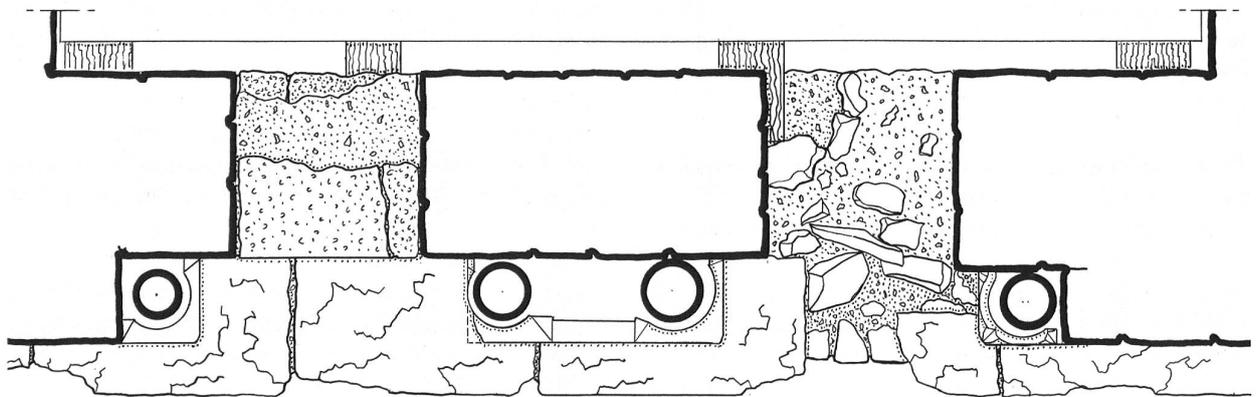
Fig. 21: Baies jumelées. Plan. Ech. 1:20.

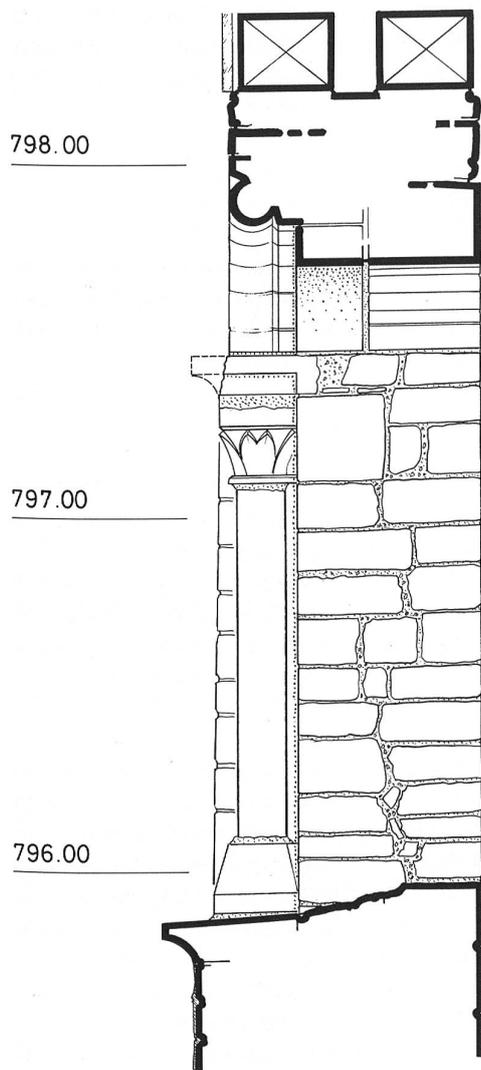
Fig. 22: Baies jumelées. Coupe. Ech. 1:20.

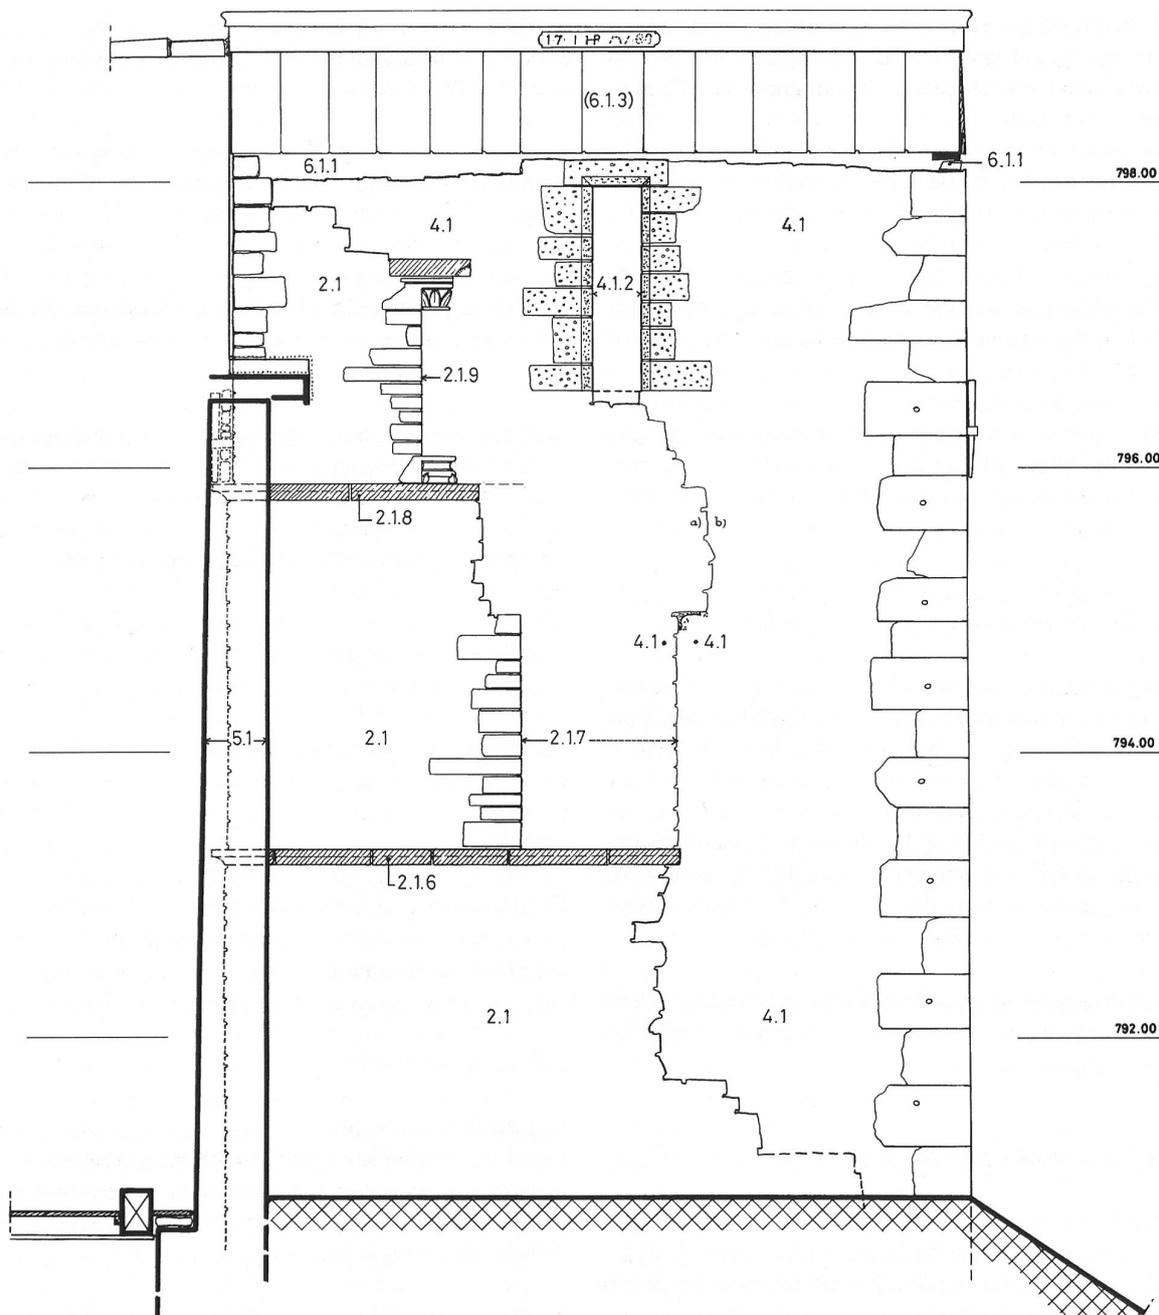
Fig. 23: Partie de la façade nord du clocher. Ech. 1:50.
