**Artikel:** Ringgenberg, Burgruine : baugeschichtliche Untersuchung und Ruinenkonservierung

## Ringgenberg, Burgruine

### Baugeschichtliche Untersuchung und Ruinenkonservierung

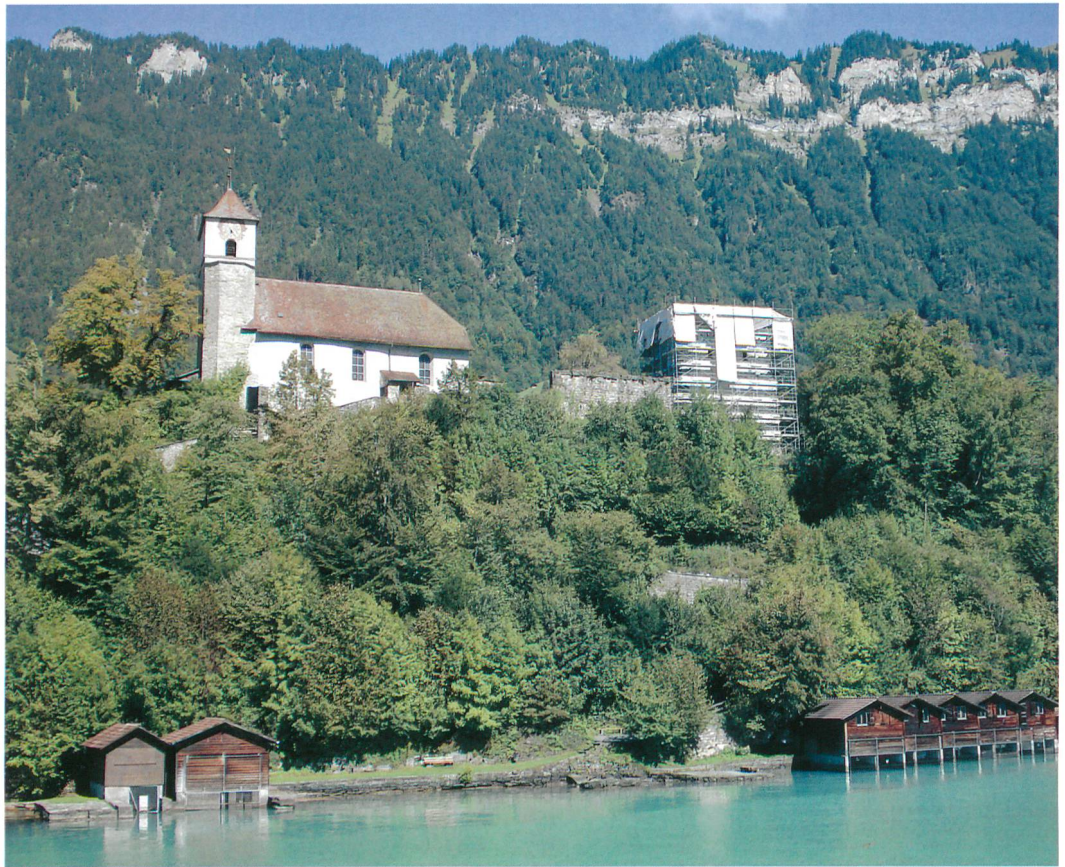
Abb. 1: Ringgenberg, Burgruine. Übersicht vom See während der Turmsanierung.

Die Burgruine Ringgenberg ist berühmt, weil sie in dominanter Lage über dem Brienzsee weithin sichtbar ist (Abb. 1), wohl aber auch, weil hier der Minnesänger Johannes von Ringgenberg (ca. 1270–1350) seinen Sitz hatte. Der 1670/71 erfolgte Einbau der Kirche in die mittelalterliche Burg hat die Anlage zu einem der weitherum reizvollsten Ensembles – und die evangelisch-reformierte Kirchgemeinde als Eigentümerin zur «Burgherrin» werden lassen. Seit Jahren bröckelte der Mörtel aus den Fugen, sodass akute Steinschlaggefahr entstand.
