Sutz-Lattrigen, Ziegelhütte: Weinlager – Kornhaus – Ziegelei – Hygienische Pension

Archäologie, Bauforschung und Geschichte

Andreas Heege und Markus Leibundgut

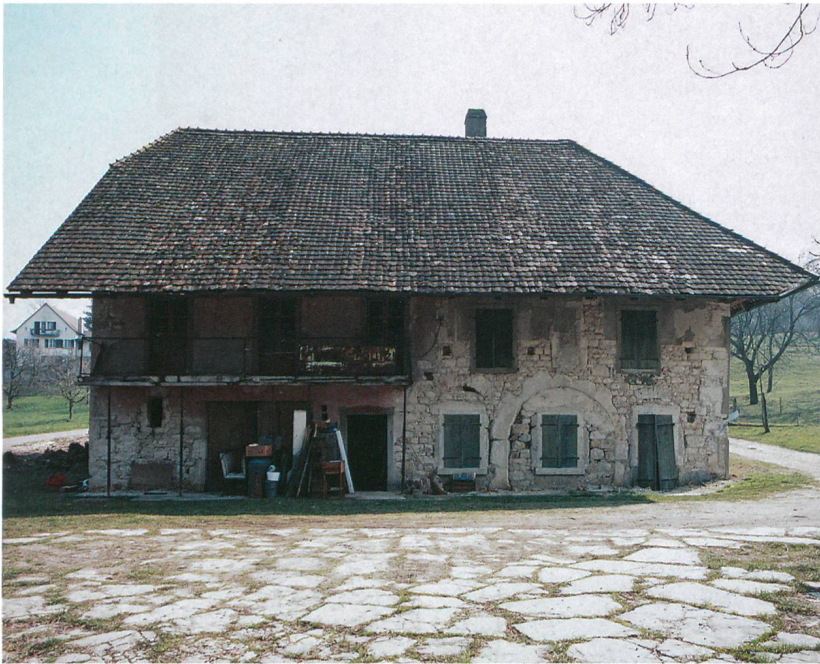
Abb. 1: Sutz-Lattrigen, Ziegelhütte. Der bauliche Zustand des alten Ländtheuses im Jahr 2007. Ansicht von Norden.

Unmittelbar am Ufer des Bieler Sees steht das Ländtheaus von Sutz-Lattrigen (Abb. 1 und 2). Es wurde, nach Jahren des Leerstandes, im Jahr 2007 saniert und einer neuen Nutzung zugeführt. Nach ersten Voruntersuchungen im Jahr 1999 führte der Archäologische Dienst des Kantons Bern seit Anfang 2007 zusammen mit der kantonalen Denkmalpflege archäologische und bauhistorische Untersuchungen durch. Ziel war die Dokumentation der vielfältigen Nutzungsgeschichte des Hauses, die sich sowohl im Boden als auch im aufgehenden Mauerwerk ablesen liess.

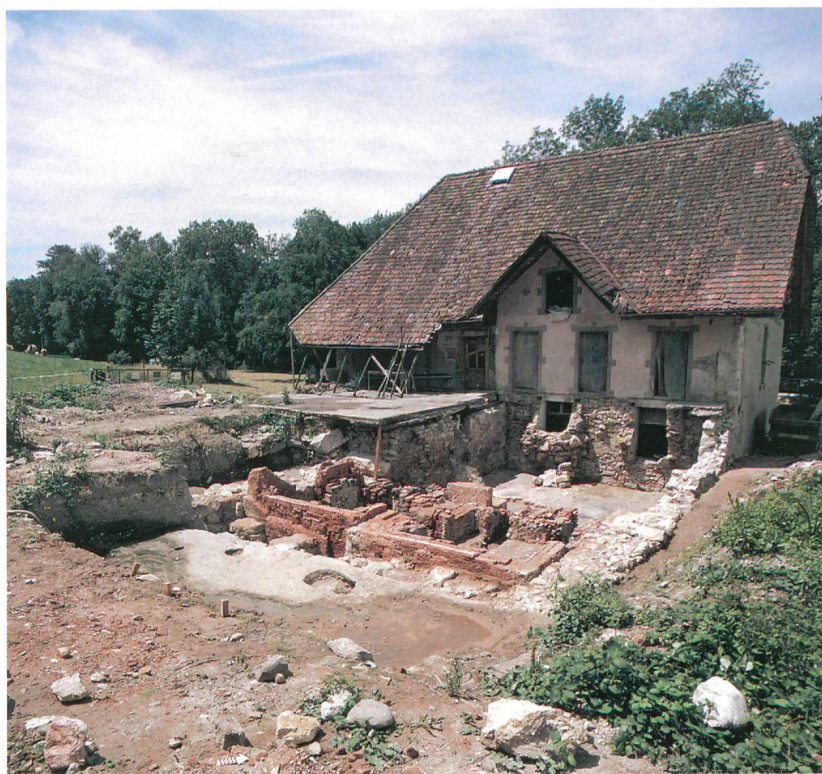
Abb. 3: Sutz-Lattrigen, Ziegelhütte. Das Gebäude (Zustand nach den Umbauten von 1890/91 und 1907) im Jahr 2007. Aufnahme von Süden, im Vordergrund die Fundamente der freigelegten Ziegelöfen.

Am 30.3.1839 wurde die Konzession für eine Handziegelei erteilt. In der Folge kam es zur Errichtung der Ziegelhütte als Anbau auf ganzer Hausbreite an das bestehende Ländtehaus (Abb. 3). Dabei erfolgte der Abbruch der

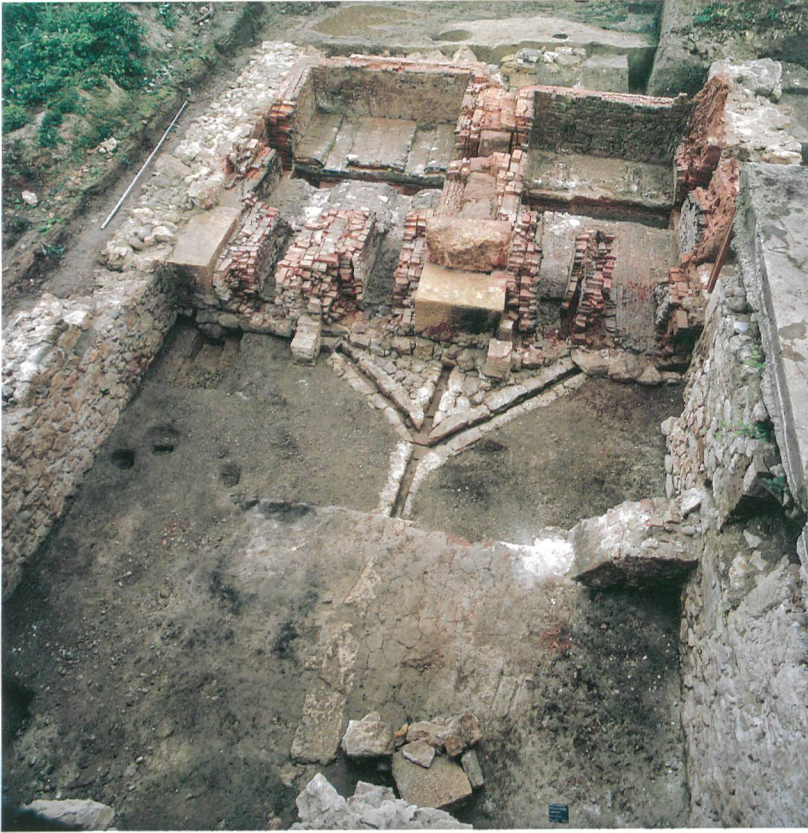
Abb. 4: Sutz-Lattrigen, Ziegelhütte. Blick von Norden auf die Fundamente der beiden Ziegelöfen. Im Vordergrund sind die Kanäle der Ofendrainage freigelegt. Die Entwässerung und Trockenlegung des Ofenuntergrundes war wegen stark drückendem Hangwasser notwendig.

Anders sieht es mit den beiden unmittelbar nebeneinander und in einem Bauvorgang errichteten, etwas unterschiedlich gestalteten Ziegelöfen aus (Abb. 4). Nach den im Boden erhaltenen untersten Ofenteilen und -fundamenten (Erhaltungshöhe bis 1,8 m) handelt es sich um rechteckige, oben wohl offene, d. h. nicht eingewölbte Schachtöfen ohne feste Einbauten. Der grössere Ofen (27) hat eine Innenfläche von ca. 3,55 × 3 m. Der etwas kleinere, in seinem Inneren nicht ganz rechtwinklige Ofen (28) hat eine Innenfläche von ca. 3,30 × 2,60 m. Eine ortsfeste, vertikale Schlitztenne, die den Feuerungsraum

vom Brennraum trennen würde, ist nicht vorhanden. Sie wurde für jeden Brand aus Kalksteinen neu gesetzt. Dieser nicht nur für die Schweiz «klassische Bautyp» eines Ofens zum Brennen von Dachziegeln, Backsteinen und Kalk wird in der Literatur als «Altdeutscher Ofen» bezeichnet.

Bautechnisch besteht ein solcher Ziegelofen aus einer Mantelmauer aus gemörtelten Bruchsteinen (überwiegend Kalkstein) und einer Innenschale aus Backstein-Grünlingen. Die dem Feuerungsraum zugewandten Ziegel sind auf Grund der nachfolgenden Ziegelbrände natürlich gebrannt und zum Teil versintert und verschlackt. Die ab der Einfuerung leicht ansteigende Sohle der Brennräume ist ebenfalls mit Backsteinen ausgelegt. Bei beiden Öfen ist die Sohle zweiphasig.

Es kann angenommen werden, dass die Öfen in einem höheren Bereich der Mantelmauer einen hölzernen Ringanker besaßen, der ein Auseinanderklaffen der Ofenwandungen verhindern sollte. Die Originalhöhe der beiden Öfen von Sutz-Lattrigen ist nicht erhalten. Beim kleineren Ofen stehen die Seitenwände noch maximal 1,8 m hoch. Holzgefeuerte Schachtöfen zur Ziegelproduktion konnten bei einer inneren Breite des Brennraumes von 3 bis 4 m eine Höhe von bis zu 5 m erreichen.

Beide Öfen weisen zwei ursprünglich überwölbte Feuerungskanäle (Schürgassen) auf einer Seite auf, d. h. die Öfen waren «einschürig», wie dies klassischerweise für Ziegelöfen, die mit Holz befeuert wurden, zutrifft. Die Lage der bei jedem Brand zugemauerten Einsetz- oder Beschickungsöffnung ist bei keinem der beiden Öfen bekannt bzw. erhalten. Dies liegt vermutlich an der üblichen Anordnung der Einsetzöffnungen, die sich bei besser erhaltenen Vergleichsbeispielen oft im rechten Winkel zur Einfuerung 1,5 bis 2 m über der Ofensohle befanden. In Öfen der beschriebenen Form konnten gleichzeitig Kalk, Backsteine (Mauersteine, Kaminsteine, Platten) und Dachziegel (Flachziegel bzw. Biberschwänze und Hohlziegel oder Firstziegel) gebrannt werden. Archäologisch konnte in Sutz-Lattrigen bislang das Brennen von Kalk und von Biberschwänzen (Abb. 5) nachgewiesen werden,

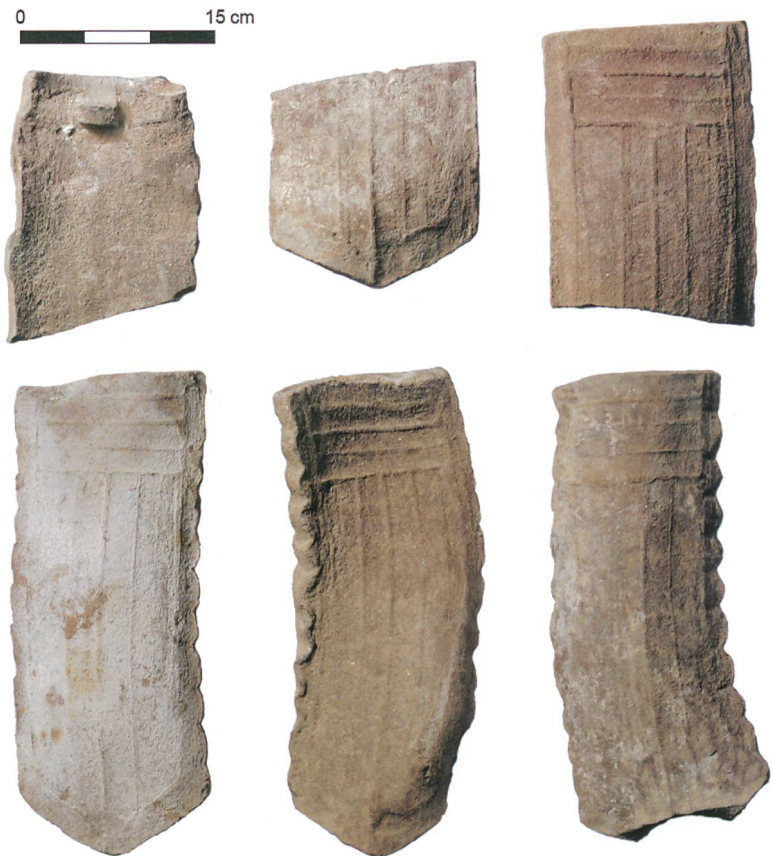
Abb. 5: Sutz-Lattrigen, Ziegelhütte. Fehlbrände von Dachziegeln, wohl Produkte der Ziegelei. Die geringe Zahl der gefundenen Fehlbrände spricht für eine Deponierung der typischen und massenhaft anfallenden Abfälle an anderer Stelle.
