Artikel: Hasle bei Burgdorf, Kirchmatte : Dokumentation einer mittelalterlichen Strasse und eines neuzeitlichen Gebäudes

Hasle bei Burgdorf, Kirchmatte

Dokumentation einer mittelalterlichen Strasse und eines neuzeitlichen Gebäudes

Armand Baeriswyl und Markus Leibundgut

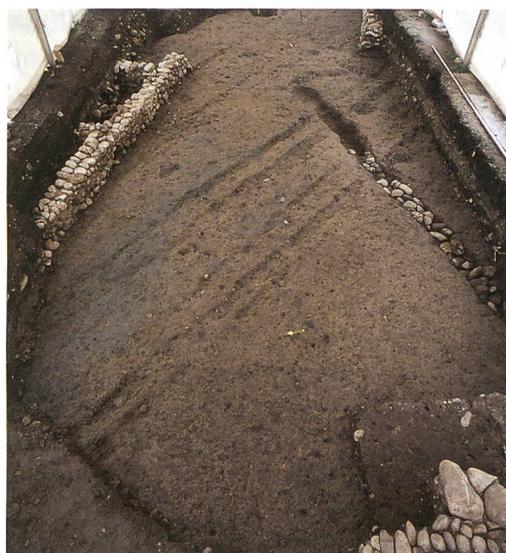
Abb. 3: Hasle bei Burgdorf, Kirchmatte. Die Karrenspuren der mittelalterlichen Landstrasse.

An der Oberfläche des gewachsenen Bodens waren Verfärbungen und vereinzelte unförmige Vertiefungen anzutreffen. Es ist noch unklar, ob sie natürlichen Ursprungs sind oder ob sie eine erste Siedlungstätigkeit anzeigen. Als älteste eindeutig menschliche Spuren fanden sich die Reste einer mehrphasigen Strasse mit Karrenspuren (Abb. 3). Die Strasse bestand nur aus einer bis zu 10 cm starken, kiesig-sandig-erdigen Planie, in der sich mehrere parallel verlaufende, teilweise sehr stark ausgefahrene Spuren abzeichneten, welche offenbar immer wieder mit kiesigem Material verfüllt werden mussten. Es sind zwei Trassen sichtbar, möglicherweise ein Ausschnitt aus einem ganzen Wegbündel. Eine C14-Probe aus einer Karrenspurverfüllung ergab ein kalibriertes Datum zwischen 1030 und 1210 AD. Vereinzelte kleine Scherben von Grauware unterstützen eine Datierung der Strasse ins Hochmittelalter. Ein zweites kalibriertes Datum zwischen 1400 und 1450 AD belegt die lange Nutzungszeit dieser Strasse.

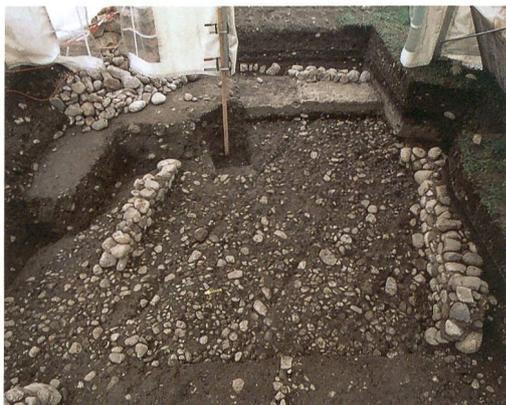
Abb. 4: Hasle bei Burgdorf, Kirchmatte. Die Sockelmauerchen und die Schotterplanie des grossen Gebäudes.

In einer zweiten Phase entstand quer über der Strasse ein Gebäude. Dafür wurde in einer ersten Etappe der Strassenabschnitt überschüttet und das Gelände ausplaniert. In dieses Material wurde ein Graben eingetieft, der mit Kieseln verfüllt war, wohl ein Drainagegraben. Grosse Mengen von Holzfasern sind wohl Hinweise auf das Zurichten von Balken: Wahrscheinlich diente die Oberfläche der Planie als Bauhorizont (Abb. 4). Auf diesem so vorbereiteten Gelände wurde ein mehrteiliges Gebäude errichtet, das 11 m lang und mehr als 8 m breit war. Erfasst wurden nur die beiden Schmalseiten und die südliche Längsseite. Die Wände bestanden aus bis zu 40 cm hohen Sockelmauern, auf denen Fachwerkwände ruhten, wie noch in situ erhaltene Reste von Mauerschwellen belegen.

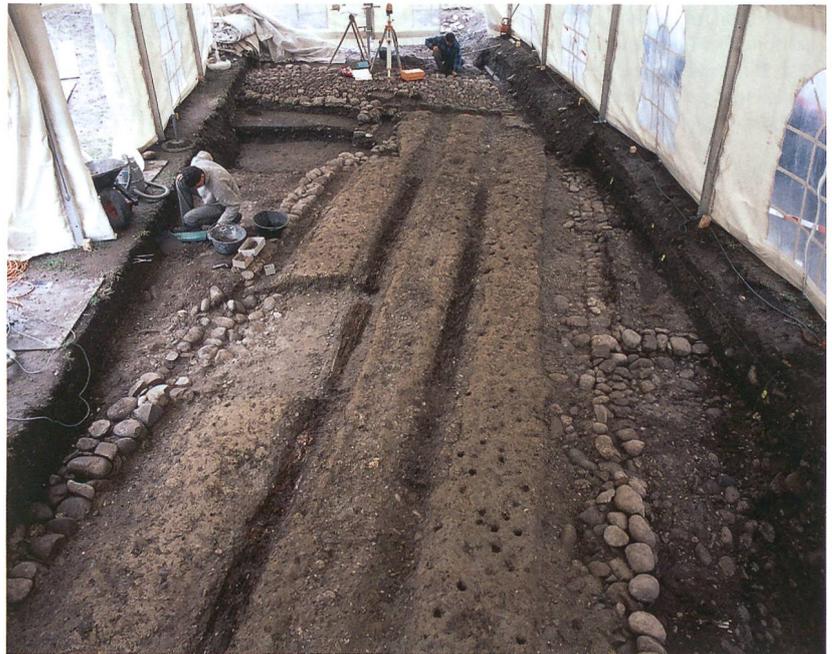
Abb. 5: Hasle bei Burgdorf, Kirchmatte. Übersicht über das ergrabene Gebäude. Blick nach Westen in den grossen Mittelraum mit den Resten der späteren Holzfussbodenkonstruktion. Links schliesst der nicht untergliederte Südraum an, rechts der Nordbereich. Dort sind die Ansätze der Mauerchen erkennbar, die diesen Bereich in drei Räume unterteilten. Im Hintergrund ist die Kieselplasterung vor der Westfassade des Gebäudes zu erkennen.

Gemäss ergrabenem Grundriss bestand das Gebäude aus drei Bereichen (Abb. 5):

1. In der Mitte befand sich ein langgestreckter, die gesamte Gebäudelänge einnehmender Raum von 3,2 m Breite. Die Sockelmauern endeten beiderseits mit Mauerköpfen, die möglicherweise als Fundamente für die Lager von Torflügeldrehzapfen dienten.
2. Südseitig schloss sich ein weiterer Raum mit gleicher Länge und Breite an.
3. Nordseitig waren zwei Mäuerchen im rechten Winkel zum nördlichen Mauersockel des grossen Mittelraumes zu beobachten. Das lässt auf einen Nordbereich schliessen, der aus mindestens drei Räumen bestand. Deren Breite ist nicht bekannt, die Länge misst

beim westlichen Raum wohl 4 m, beim mittleren 1,8 m und beim östlichen wahrscheinlich 4,3 m. Nach dem Bau der Sockelmauern wurde das Gebäude mit einer dicken Planie aus grobkiesigem Schotter versehen. Im mittleren der drei nördlichen Räume sind Reste eines Lehm Fussbodens erhalten geblieben, bei den anderen Räumen hat sich das Bodenniveau nicht erhalten. Auf der Aussenseite der Sockelmauern, mutmasslich also ausserhalb des Gebäudes wurde ein Streifen mit einer Kieselplästerung verlegt. Während dieser Streifen an den beiden Schmalseiten 2,1 m breit war, war er auf der südlichen Längsseite nur noch 1,1 m breit.

Wie sind diese Befunde zu rekonstruieren und zu interpretieren? Wenn wir davon ausgehen, dass der Nordbereich des Gebäudes eine zum Südbereich analoge Breite aufwies, können wir ein Haus von rund 11 × 11 m Grundfläche rekonstruieren. Es wies einen Mittelraum auf, der an beiden Schmalseiten mit hölzernen Flügeltoren versehen war und wohl als Durchfahrt bzw. eine Art Tenne interpretiert werden kann. Auf der Südseite gab es einen weiteren Raum mit den gleichen Dimensionen, vielleicht ein Scheunenteil, während auf der Nordseite ein von der Durchfahrt her zu betretender Mittelgang lag, an den beidseits ein Raum anschloss. Vielleicht war das ein Stallteil.
