Artikel: Der neue Bahnhofplatz in Bern : die archäologische Sicht

Der neue Bahnhofplatz in Bern

Die archäologische Sicht

Daniel Gutscher, Armand Baeriswyl und Daniel Kissling

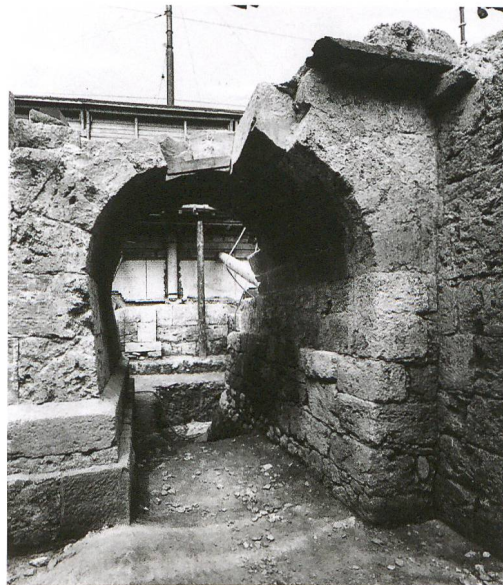
Abb. 8: Bern, Bahnhofplatz. Das erste Brückenjoch von Süden, Aufnahme 20. 7. 1972. Deutlich ist über dem ersten Bogen die vorkragende Tuffplatte, welche die Nähe der Fahrbahn andeutet, zu sehen.

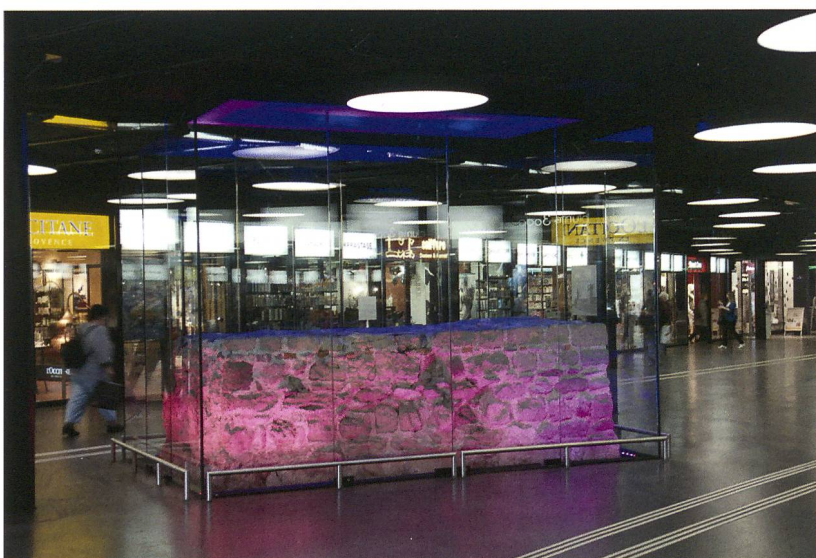
Abb. 11: Bern, Bahnhofplatz. Glas schützt die konservierten Originale im neuen Bahnhof. Die bis an die Decke reichenden Scheiben deuten an, dass die Mauern einst bis über jene Höhe aufragten.

1. Die Reste der Stadtbefestigung sind neu mit Glaswänden umgeben, die bis zur Decke rei-

chen, um anzuzeigen, dass die Fragmente einst bis über das heutige Platzniveau aufragten. Die Verglasung dient ihrem Schutz, wertet sie aber auch auf und verdeutlicht ihren historischen, quasi musealen Charakter (Abb. 11).

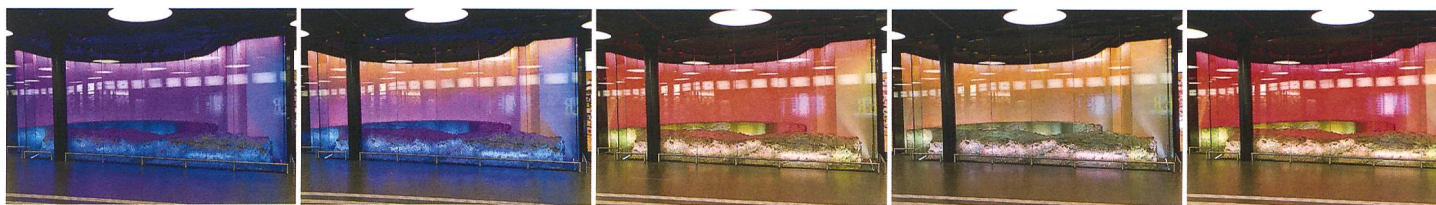
Abb. 12: Bern, Bahnhofplatz. Das Lichtspiel zieht die Aufmerksamkeit der Passantinnen und Passanten auf die archäologischen Relikte.

2. Die Mauerfragmente werden im Rahmen eines einige Minuten dauernden Lichtspiels speziell angestrahlt.¹⁸ Die farbige Beleuchtung hilft, die Fragmente als einst zusammengehörig zu begreifen. Der Farbwechsel hat den Zweck, die Mauern gegenüber der Konkurrenz der hell beleuchteten Ladenauslagen zu behaupten. Das Programm wechselt die Farben nach der Tages- und Jahreszeit. Jeden vierten Tag läuft ein spezielles Programm. Nach fünf Minuten schaltet die Beleuchtung für einen Moment ganz aus, was nochmals der Aufmerksamkeit dient (Abb. 12).

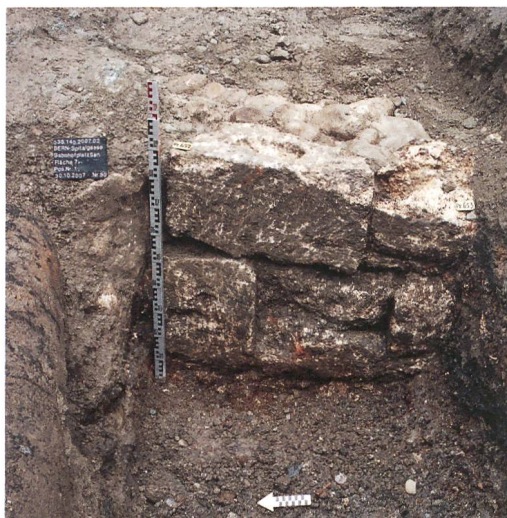
Abb. 16: Bern, Bärenplatz.
Befund der inneren Grabenstützmauer.

An mehreren Stellen konnte die innere und die äussere Grabenstützmauer (1) aus dem 13. Jahrhundert festgestellt werden (Abb. 16). Es handelt sich um ein bis 1,2 m starkes lagiges Kieselmauerwerk, welches gegen Erdreich gesetzt ist. Im Bereich vor dem Käfigturm scheint die Mauer auf bis 1,6 m Stärke anzuwachsen und mit Tuffquadern verschalt worden zu sein. Die Beobachtungen ergänzen ältere Dokumentationen von 1956 durch Paul Hofer beim Bau des Metro-Parkings und durch den ADB anlässlich von Leitungssanierungen 1999, 2002 und 2003 vorgenommene Untersuchungen.

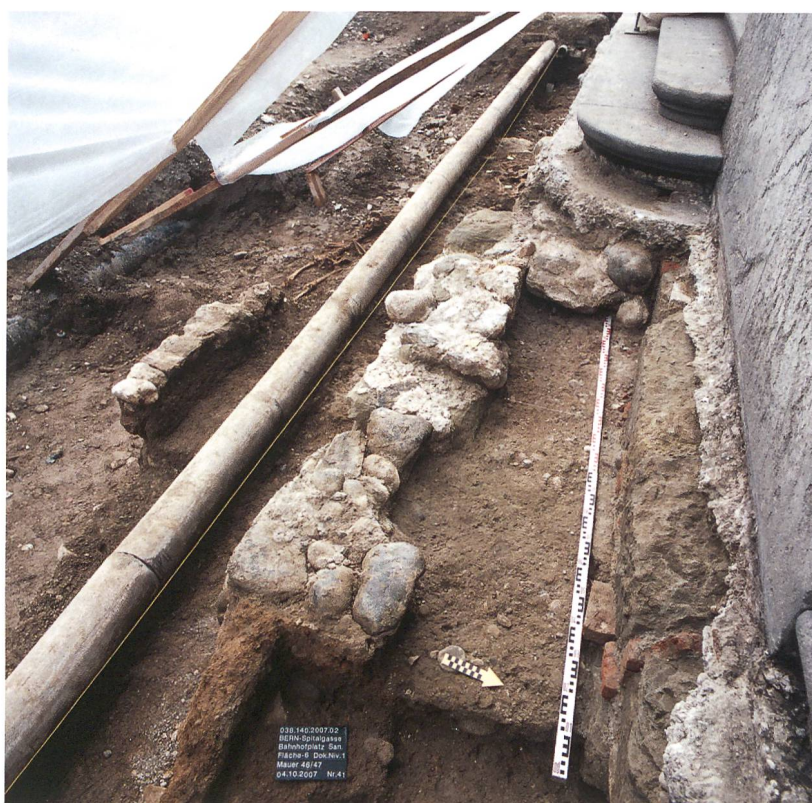
Abb. 18: Bern, Bahnhofplatz. Älteste Hofmauer (46) des Areals des Hospitals zum Heiligen Geist des 13. Jahrhunderts.

Als ältester Bestand (Phase I) darf vor der Südfassade der Heiligeistkirche ein quer verlaufendes Mauerfragment (46) angesehen werden (Abb. 18). Das nur 60 cm dicke

Fundament besteht aus Kiesel, die mit einem grobkiesigen Kalkmörtel gebunden sind. Es könnte sich dabei gut um ein Fundament des vor 1228 gegründeten Spitals handeln, das bislang nur aus Schriftquellen bekannt war. Westlich schliessen über 21 ältere und 5 jüngere Bestattungen an (s. u. Abb. 22). Die Gräber scheinen in mehreren Reihen angelegt worden zu sein. Sechs davon konnten nachgewiesen werden. Weder über die südliche, die nördliche noch die westliche Begrenzung des Friedhofs können Aussagen gemacht werden.

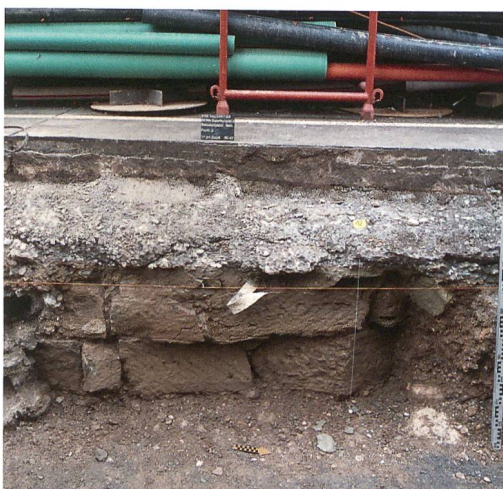
Abb. 19: Bern, Bahnhofplatz. Chormauer mit Schicht-höhenzeichen der hochgotischen Spitalkirche.

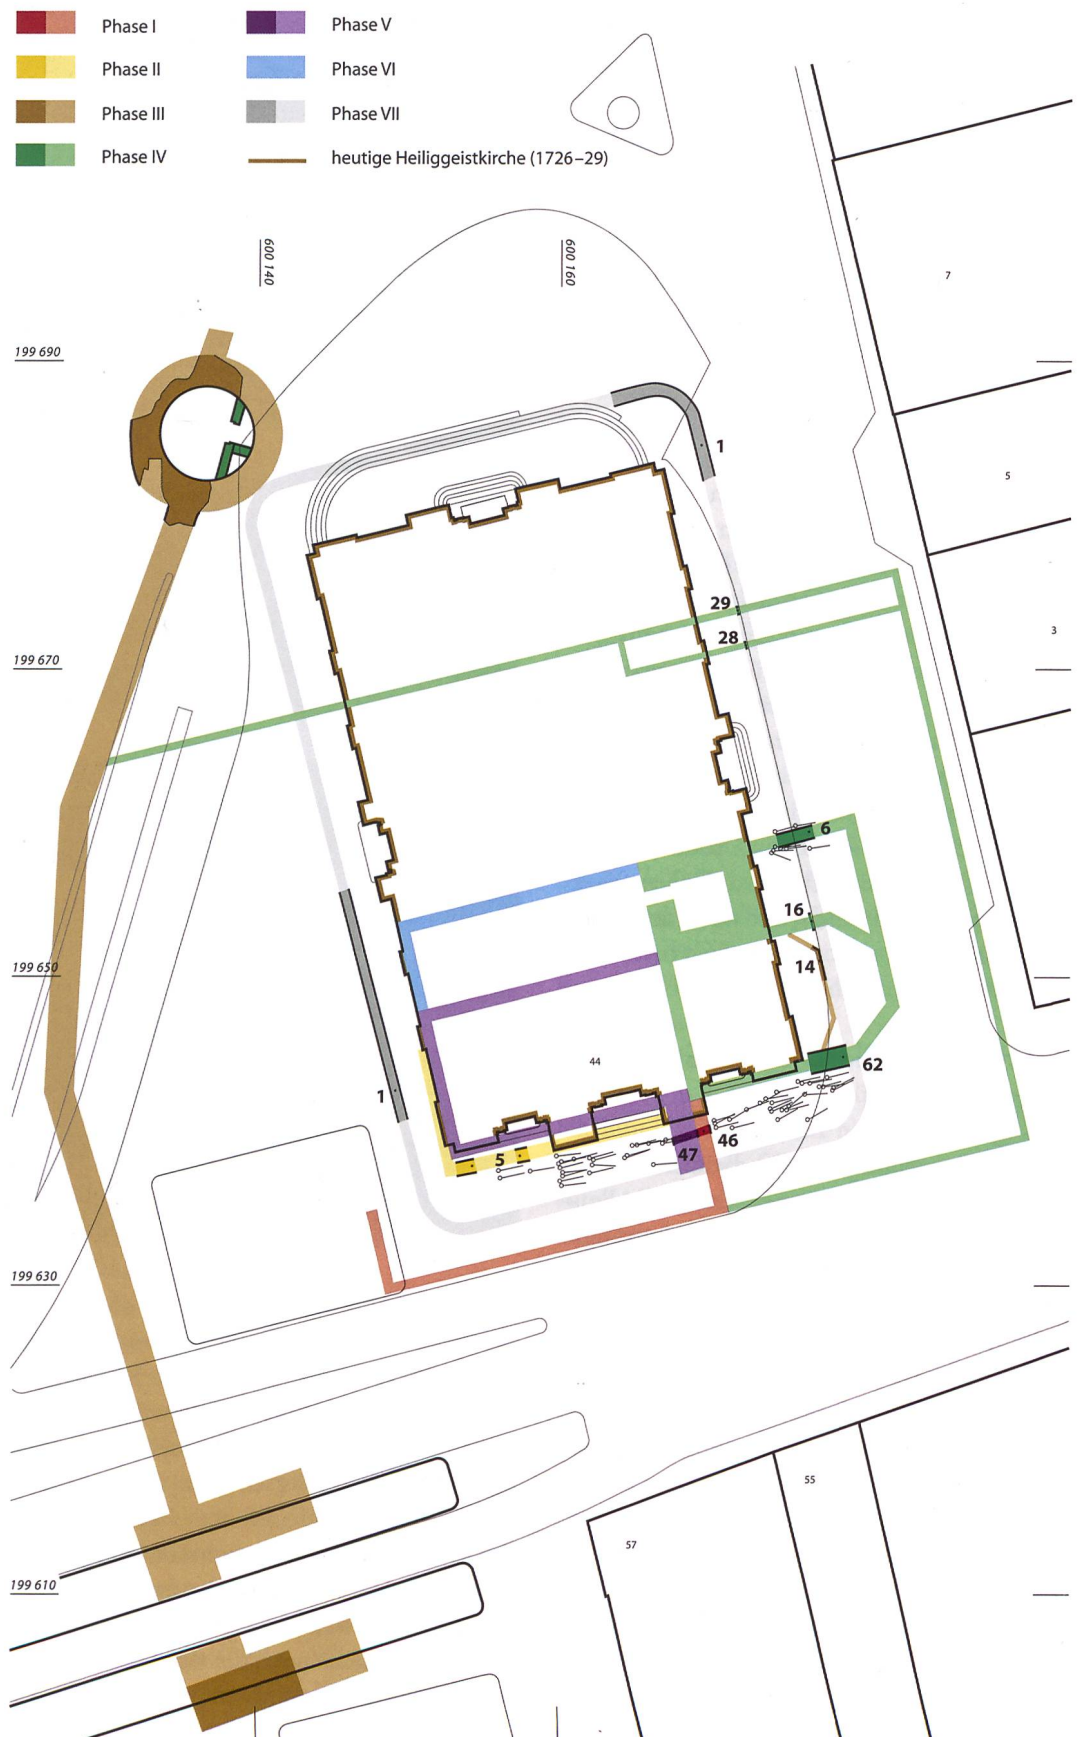
Abb. 20: Bern, Bahnhofplatz. Gesamtplan der archäologischen Aufschlüsse rund um die Heiliggeistkirche und den Dittlinger-Turm. M. 1:500.

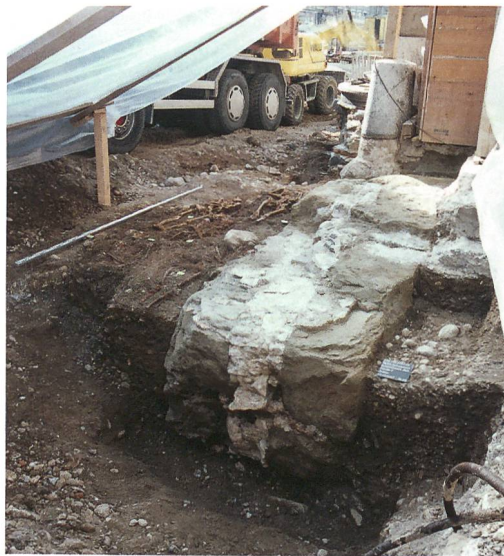
Abb. 21: Bern, Bahnhofplatz. Chormauern der spätgotischen Spitalkirche.

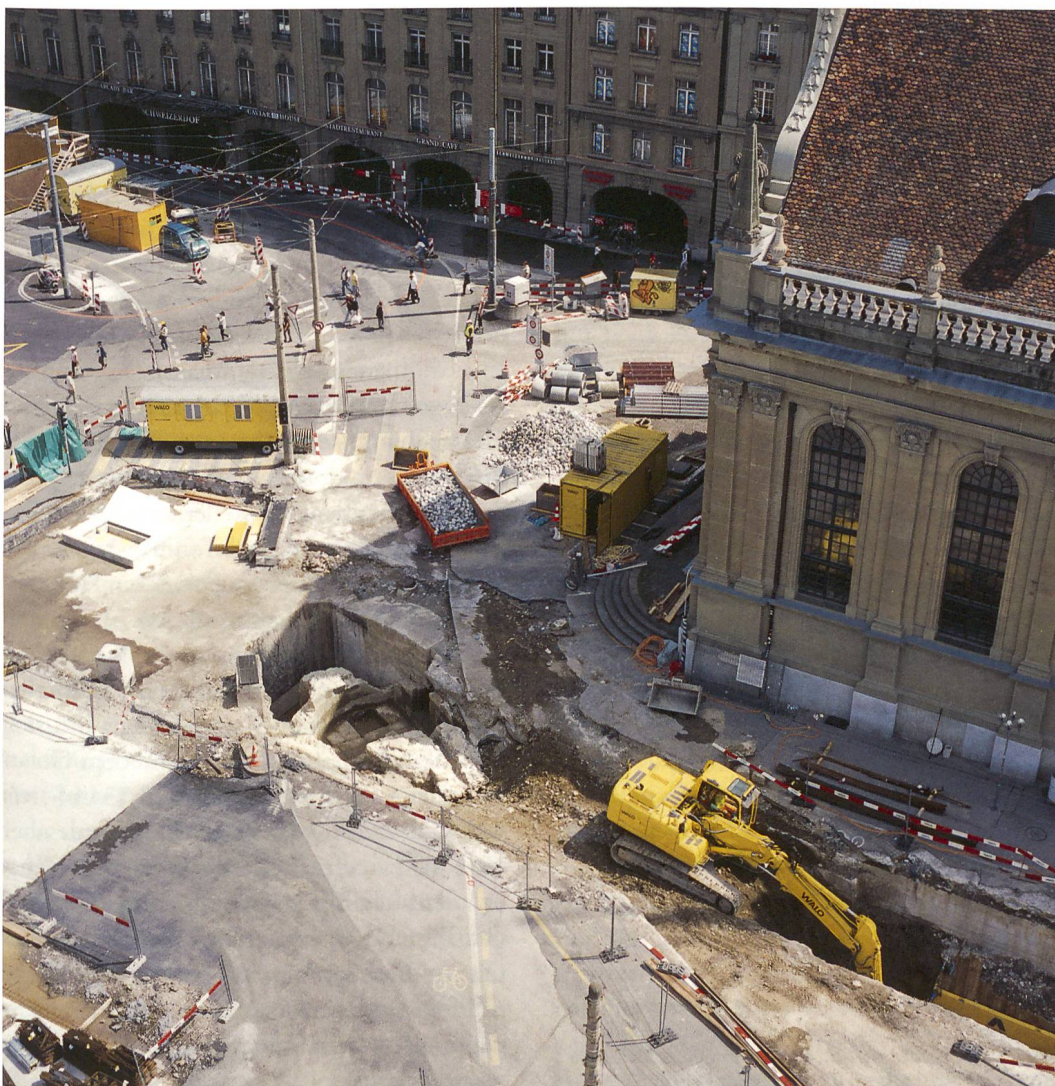
Abb. 23: Bern, Bahnhofplatz. Fundsituation des Dittlinger-Turmes. Ansicht von Südwesten.

Beim Dittlinger-Turm handelt es sich um den südlichen von zwei Mauertürmen, die sich zwischen dem Christoffeltor und dem Golatenmatttor erhoben. Er entstand 1344 – wie wir jetzt wissen – als Rundturm, wurde aber 1456–57 neu errichtet, wobei man offensichtlich den alten Keller übernahm. Im aufgehenden Bestand war er gemäss den Bildquellen seit der Erneuerung ein im Grundriss halbrunder, viergeschossiger Turm mit einem Zinnenkranz, dessen Rückseite gerade geschlossen war.

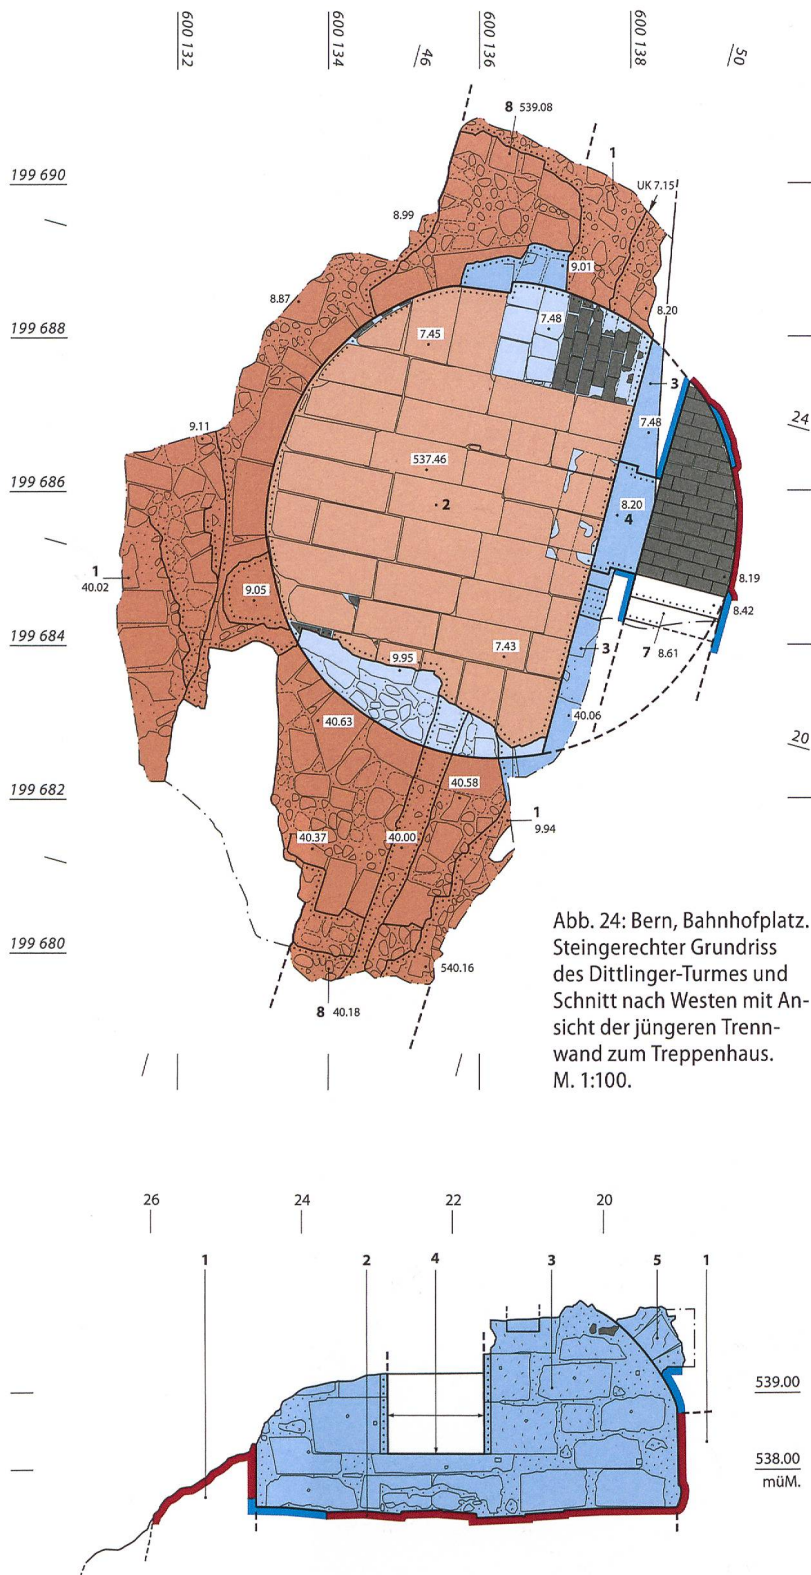
Abb. 24: Bern, Bahnhofplatz. Steingerechter Grundriss des Dittlinger-Turmes und Schnitt nach Westen mit Ansicht der jüngeren Trennwand zum Treppenhaus. M. 1:100.

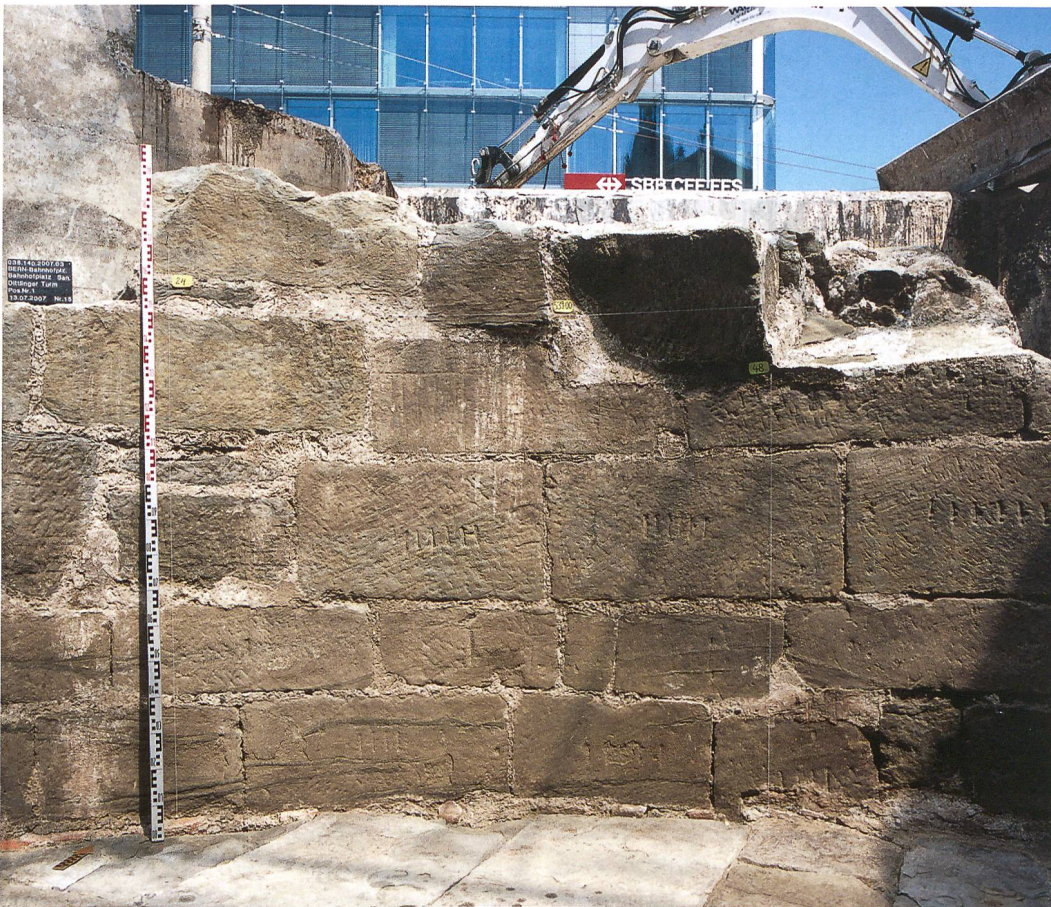
Abb. 25: Bern, Bahnhofplatz. Steinbehau und Schicht-höhenzeichen im Dittlinger-Turm.

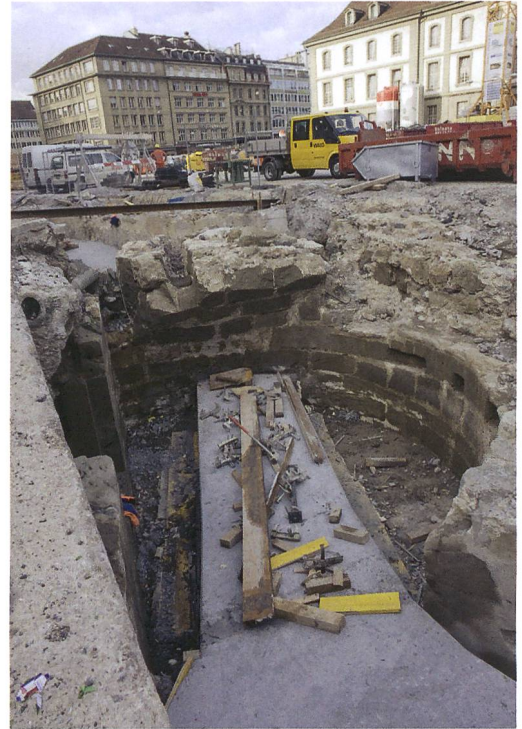
Abb. 26: Bern, Bahnhofplatz. Einbau der Hochspannungseitung durch den Turm.

des Leitungsstranges sowie die Schlitzung des Durchlasses mit Diamantfräse erlaubten es jedoch den Eingriff zu minimieren, sodass späteren Generationen die erneute Freilegung und allfällige Integration in ein Bauwerk nicht verwehrt ist. Das Fundament wurde anschliessend abgedeckt und wieder zugeschüttet (Abb. 26).

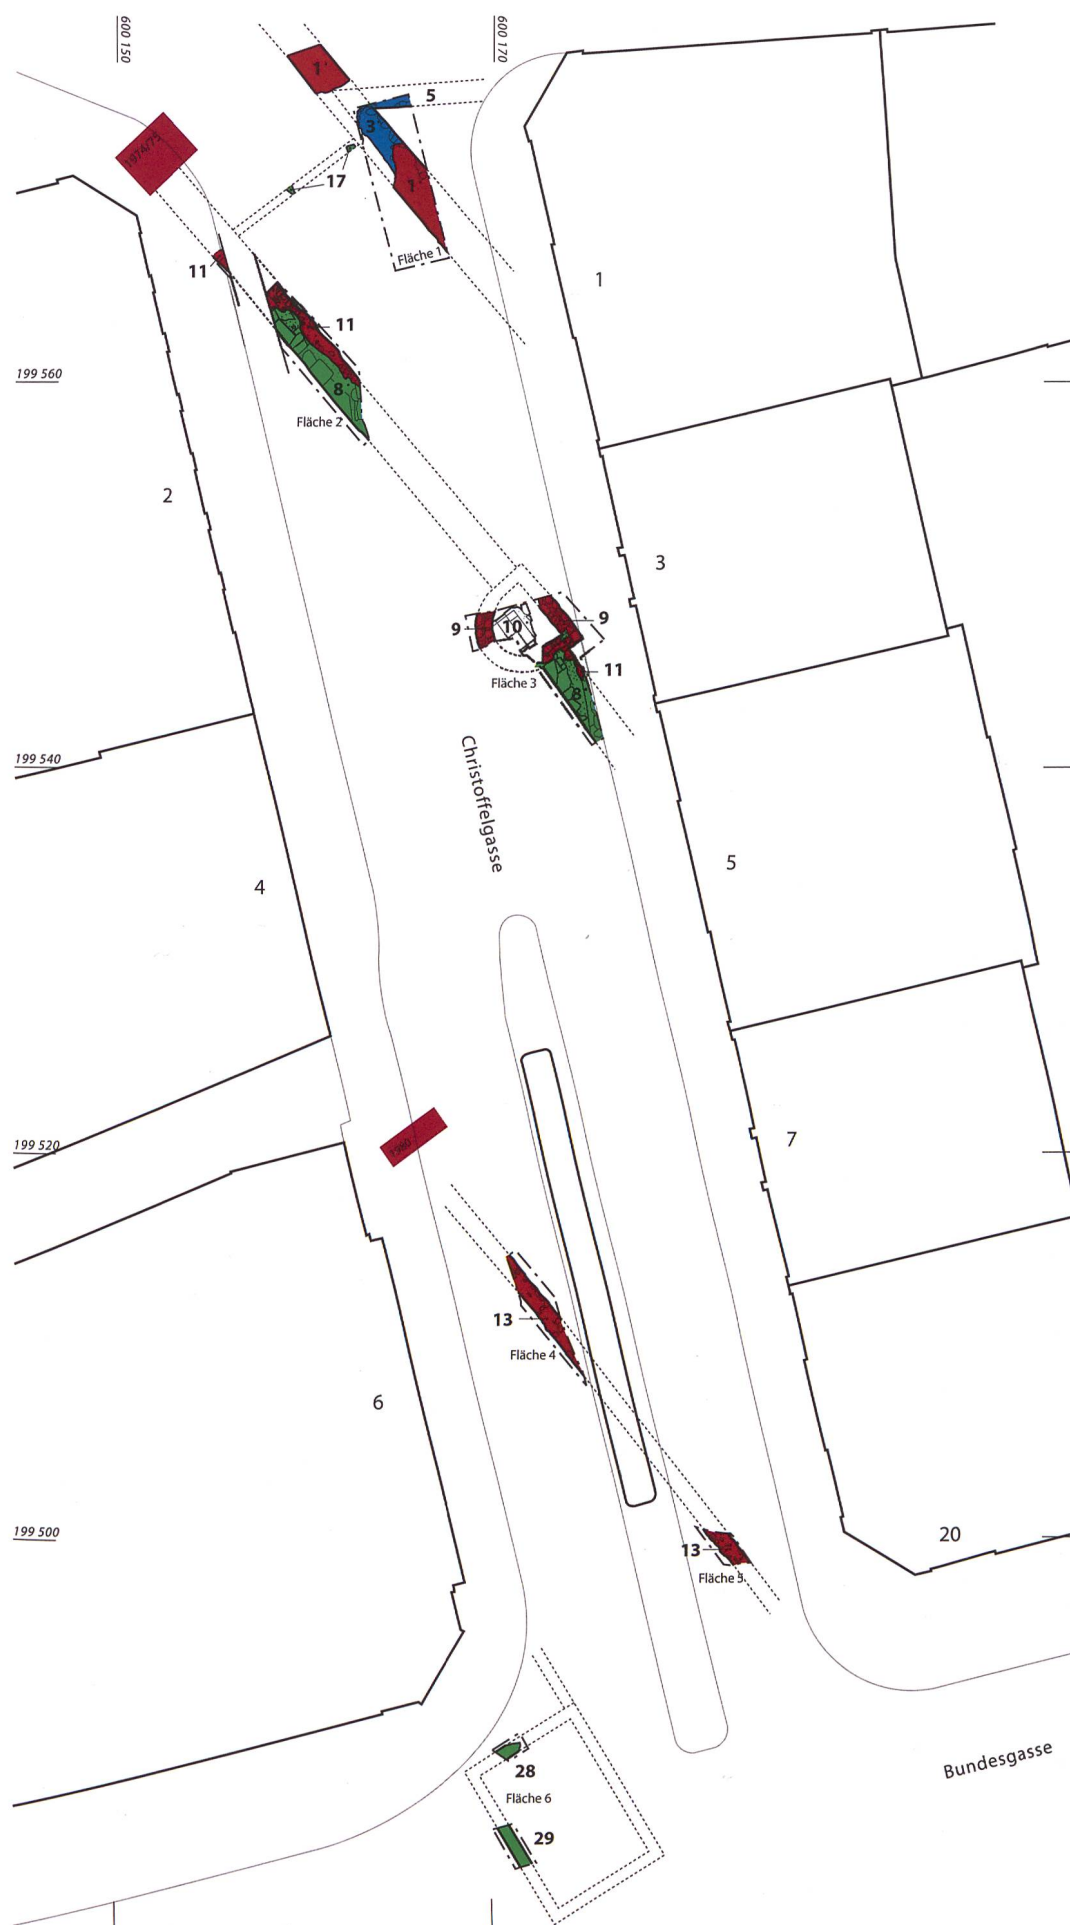
Abb. 27: Bern, Christoffelgasse. Übersichtsplan der archäologischen Befunde in der Christoffelgasse. M. 1:400.

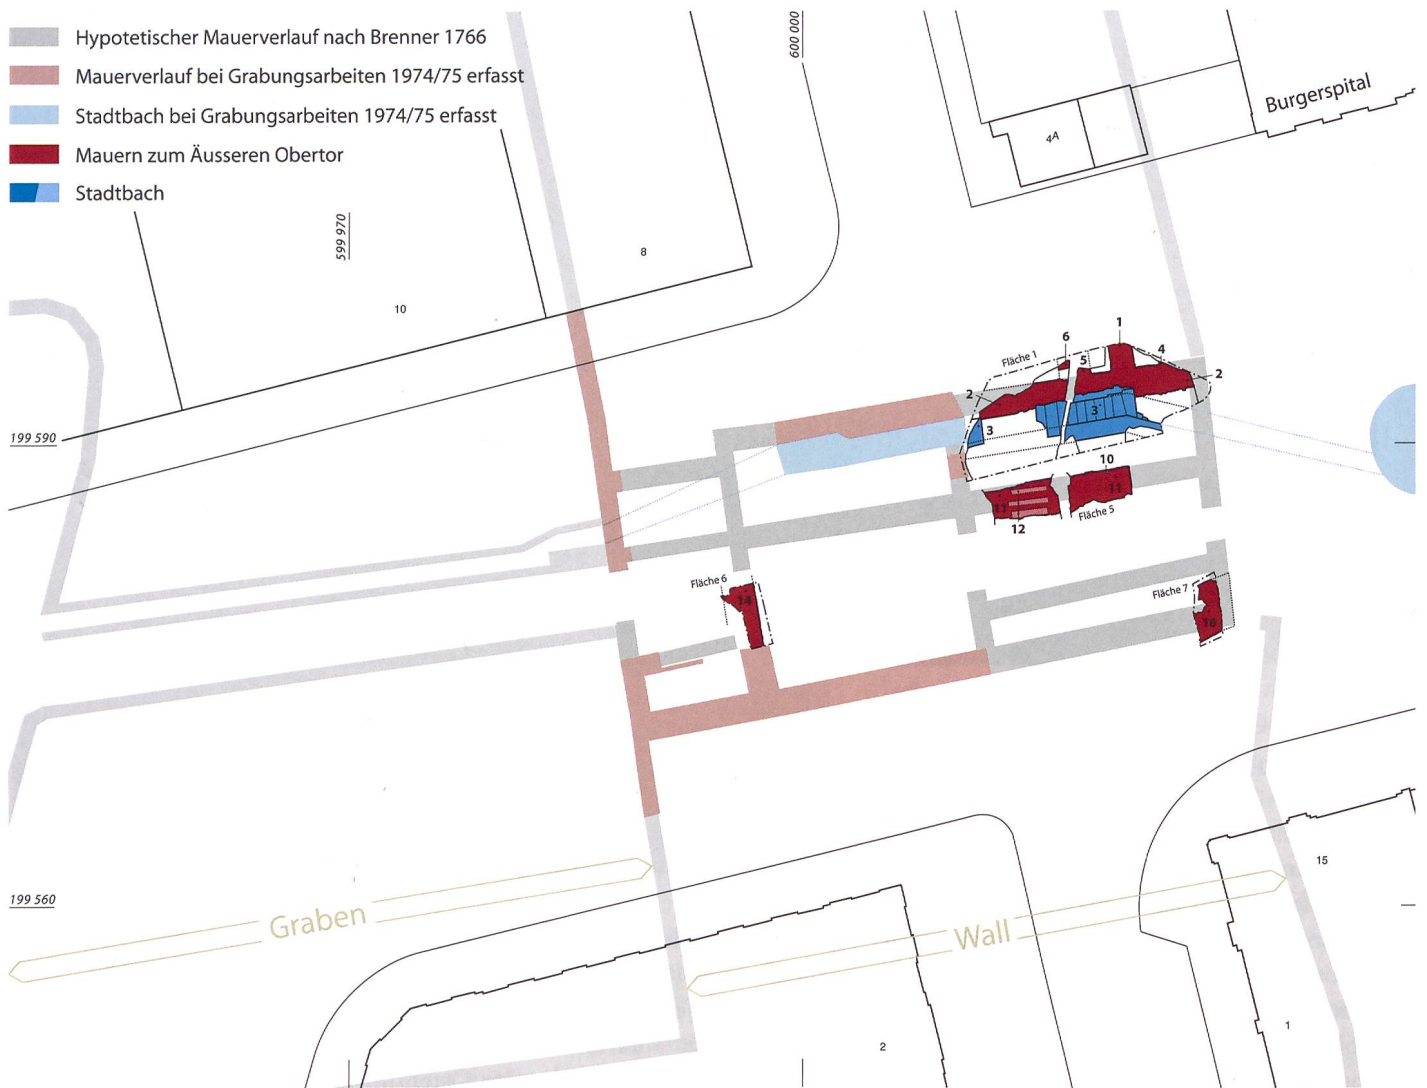
Abb. 30: Bern, Bubenbergplatz. Übersichtsplan der archäologischen Befunde im Bereich des Äusseren Obertores. M. 1:500.

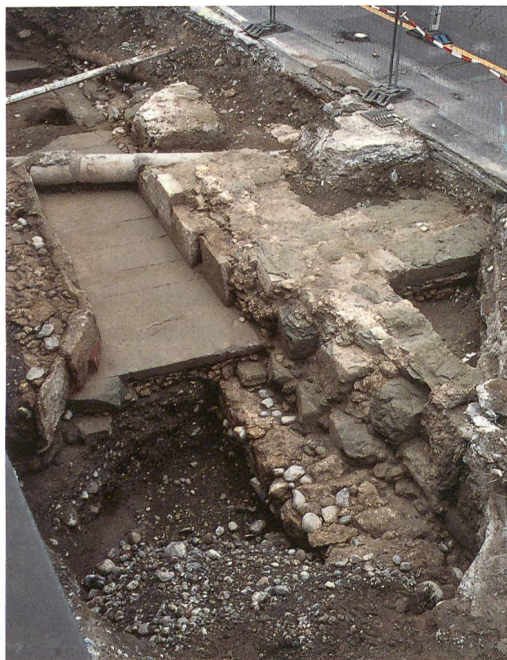
Abb. 31: Bern, Bubenbergplatz. Übersicht auf die freigelegten Mauern des Äusseren Obertores in Fläche 1.
