# **Bern, Kornhausplatz/Theaterplatz/Marktgasse : Reste der Stadtbefestigung, des Stadtbachs und des Gesellschaftshauses zu Pfistern**

## Bern, Kornhausplatz/Theaterplatz/Marktgasse

### Reste der Stadtbefestigung, des Stadtbachs und des Gesellschaftshauses zu Pfistern

Sébastien Déneraud

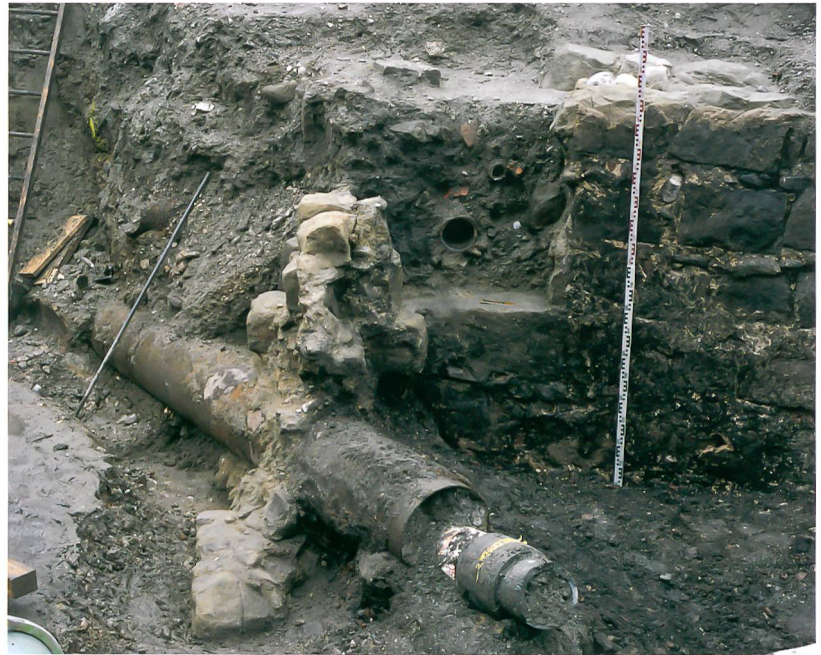
Abb. 2: Bern, Kornhausplatz/ Theaterplatz/ Marktgasse. Ansicht der Grabengegenmauer und des Ansatzes der Grabenbrücke von Osten (vgl. Abb. 1,1).

Bei diesem Mauerfragment muss es sich um einen Überrest jener Brücke handeln, die über den Graben zum ersten Westtor der Stadt Bern, dem Zytgloggeturm, führte (Abb. 2). Bei dem von der Grabenmauer abgehenden Mauerfragment handelte es sich entweder um den Ansatz einer Steinbrücke oder eines gemauerten Brückenkopfes, der ursprünglich wohl mit einer Holzbrücke kombiniert war. Die zu überwindende Breite des Grabens von circa 30 m erforderte mindestens einen, eher mehrere Zwischenpfeiler.

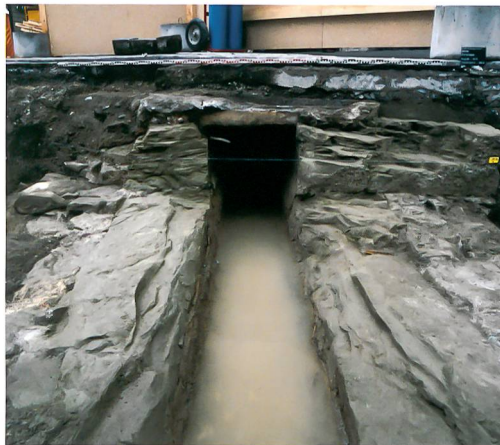
Abb. 3: Bern, Kornhausplatz/ Theaterplatz/ Marktgasse. Ansicht des Stadtbachs von Westen (vgl. Abb. 1,2).

Der zur Zeit der Stadtgründung angelegte Stadtbach fliesst heute weitgehend unbemerkt unter den Gassen Berns und ist nur im Bereich der Gründungsstadt teilweise sichtbar. Auf der Baustelle war der von Osten nach Westen fließende Stadtbach jedoch über die ganze Fläche hin präsent (Abb. 1,2). Das Wasser wurde für die Baustelle ab Mitte der Marktgasse mit Hilfe von einer Pumpanlage hoch- und umgeleitet. In der Marktgasse war von einer mittelalterlichen Fassung nichts mehr zu erkennen, was nicht erstaunt, denn derartige Einrichtungen wurden durch das fließende Wasser stark beansprucht und mussten immer wieder saniert und erneuert werden. Zuletzt verlief der

Stadtbach in einem Betonrohr, nur am Ende der Gasse waren noch Sandsteine der frühneuzeitlichen Fassung erhalten (Abb. 1,2). Am östlichen Ende der Baustelle, direkt vor dem Zytgloggeturm, floss der Bach unter dem bestehenden Strassenpflaster. An dieser Stelle war diese Sandsteinfassung noch beinahe vollständig erhalten (Abb. 3). Sie bestand aus gut behauenen und auf Sicht bearbeiteten Sandsteinquadern, die seitlich in Tuffsteinen gefasst waren. Alle Abbildungen des 17. bis 19. Jahrhunderts belegen, dass der Stadtbach im Grabenbereich, nachdem dieser zugeschüttet worden war, unterirdisch verlief und erst östlich des Zytgloggeturms in der Kramgasse wieder zum Vorschein kam. Die Überdeckung des Stadtbachs diente der Platznutzung auf dem Areal des zugeschütteten Grabens.

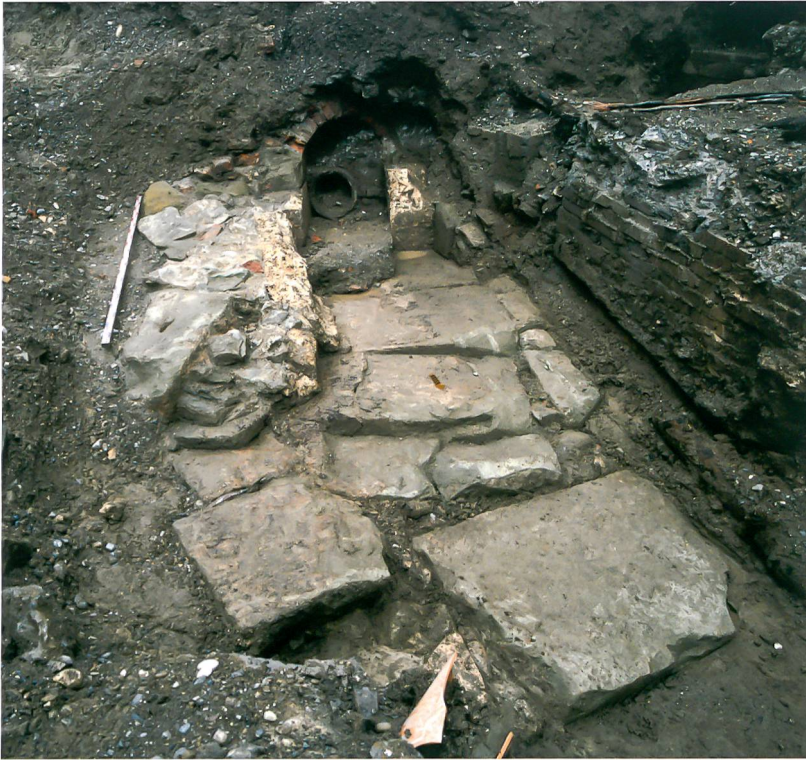
Abb. 4: Bern, Kornhausplatz/  
Theaterplatz/Marktgasse.  
Ansicht des Gewerbekanal  
von Norden (vgl. Abb. 1,3).

Unmittelbar an der Abzweigung von der Marktgasse zum Theaterplatz konnte ein breiter unterirdischer Kanal aus Sandstein freigelegt werden (Abb. 4 und 1,3). Heute enthält er ein betoniertes PVC-Rohr und dient als Abwasserleitung. Der erfasste Abschnitt könnte aufgrund des Mauercharakters ins 16. oder 17. Jahrhundert datiert werden. Damals führte dieser Kanal Wasser aus dem Stadtbach, das durch einen Überlauf in den Kanal gelangte. Höchstwahrscheinlich handelt es sich dabei um eine frühneuzeitliche Erneuerung eines Gewerbekanal, der die Gerbereien im Gerbergraben mit Brauchwasser versorgt und der 1326 in den Schriftquellen erstmals genannt wird. Damals waren die Gerber Berns vom Rat zwangsweise in den Südteil des Stadtgrabens umgesiedelt worden, der in der Folge als Gerbergraben bezeichnet wurde. Dafür erhielten sie das Nutzungsrecht für einen genau festgelegten Anteil des Stadtbachwassers zugesprochen, dessen Menge mit dem Überlauf geregelt wurde.

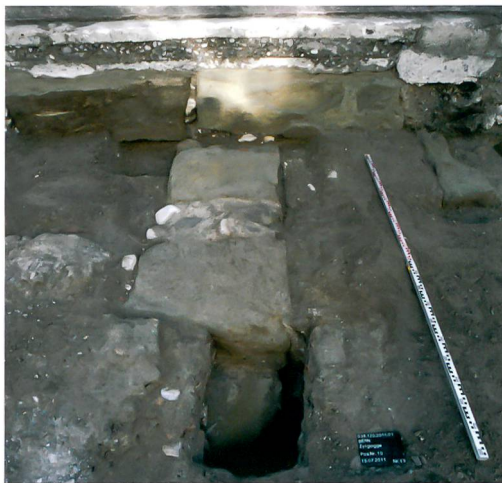
Abb. 5: Bern, Kornhausplatz/  
Theaterplatz/Marktgasse.  
Ansicht des Mauerriegels  
für die Stadtgrabenfüllung  
(vgl. Abb. 1,4).

Weitere Mauerreste kamen im mittleren Bereich des Theaterplatzes zum Vorschein. Erwähnt sei vor allem eine 0,85 m starke Mauer aus grossen Sandsteinquadern, die quer zum Stadtgraben verlief (Abb. 5 und 1,4), von der allerdings nur die Abbruchkrone erfasst wurde. Ihre Unterkante ist nicht bekannt.

Wie bereits erwähnt, wurde der Graben, der seit der ersten Stadterweiterung des mittleren 13. Jahrhunderts im Stadttinnern lag, ab 1405 sukzessive zugeschüttet. Da der Graben eine Tiefe von über 10 m aufwies, war es im Süden wie im Norden notwendig, jede Zuschüttungsetappe mit Quermauern zu sichern; eine dieser Mauern kam nun zum Vorschein. Diese Mauer muss vor dem 17. Jahrhundert entstanden sein, da die Veduten von Gregorius Sickinger und Matthäus Merian bereits einen weiter südlich bei der heutigen Alten Wache gelegenen Grabenabschluss zeigen. Möglicherweise bildete die Mauer den Abschluss der in den Schriftquellen für das Jahr 1504 genannten Teilauffüllung.

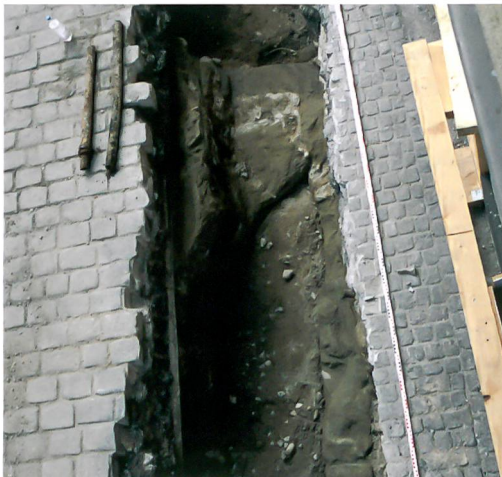
Abb. 6: Bern, Kornhausplatz/  
Theaterplatz/Marktgasse.  
Blick auf die Fundamente des  
Gesellschaftshauses zu Pfis-  
tern (vgl. Abb. 1,5).

Bereits archäologische Untersuchungen von 1998 und 2005 hatten in der Gasse Bim Zytglogge beziehungsweise der Zytgloggelaube Mauerreste eines Gebäudes erfasst, das an der Stelle des heutigen Hauses Zytgloggelaube 6 stand, sich aber einen Meter weiter nach Süden erstreckte (Abb. 6, 1,7 und 7). Dieses Gebäude trat nun in einem Leitungsgraben erneut zu Tage. Sichtbar wurde ein Gebäudesockel mit den Fundamenten von regelmässigen Arkadenöffnungen und einem quadratisch vorspringenden Turm in der Fassadenmitte. Letzterer war innen kreisrund und gab sich damit als Wendeltreppenturm zu erkennen. Der eingemittete Treppenturm und der Rhythmus der Arkaden liessen keinen Zweifel: Es handelt sich um den Rest der Südfassade des alten Gesellschaftshauses zu Pfistern, einen der wenigen Renaissancebauten der Stadt Bern, der 1593 bis 1596 vom Architekten Daniel Heintz errichtet worden war. Der Vergleich mit dem um 1848 von Friedrich Studer aufgenommenen Grundriss des Gesellschaftshauses bestätigt dies (Abb. 7). Ein Ölgemälde von Johann Grimm (1675–1747) mit einer Ansicht des Kornhausplatzes bildet das herrschaftliche Renaissancegebäude ab (Abb. 8).
