# Flash sur les croisettes de Kallnach : une mosaïque sur tapis d'argile

## Flash sur les croisettes de Kallnach

### Une mosaïque sur tapis d'argile

Michel E. Fuchs

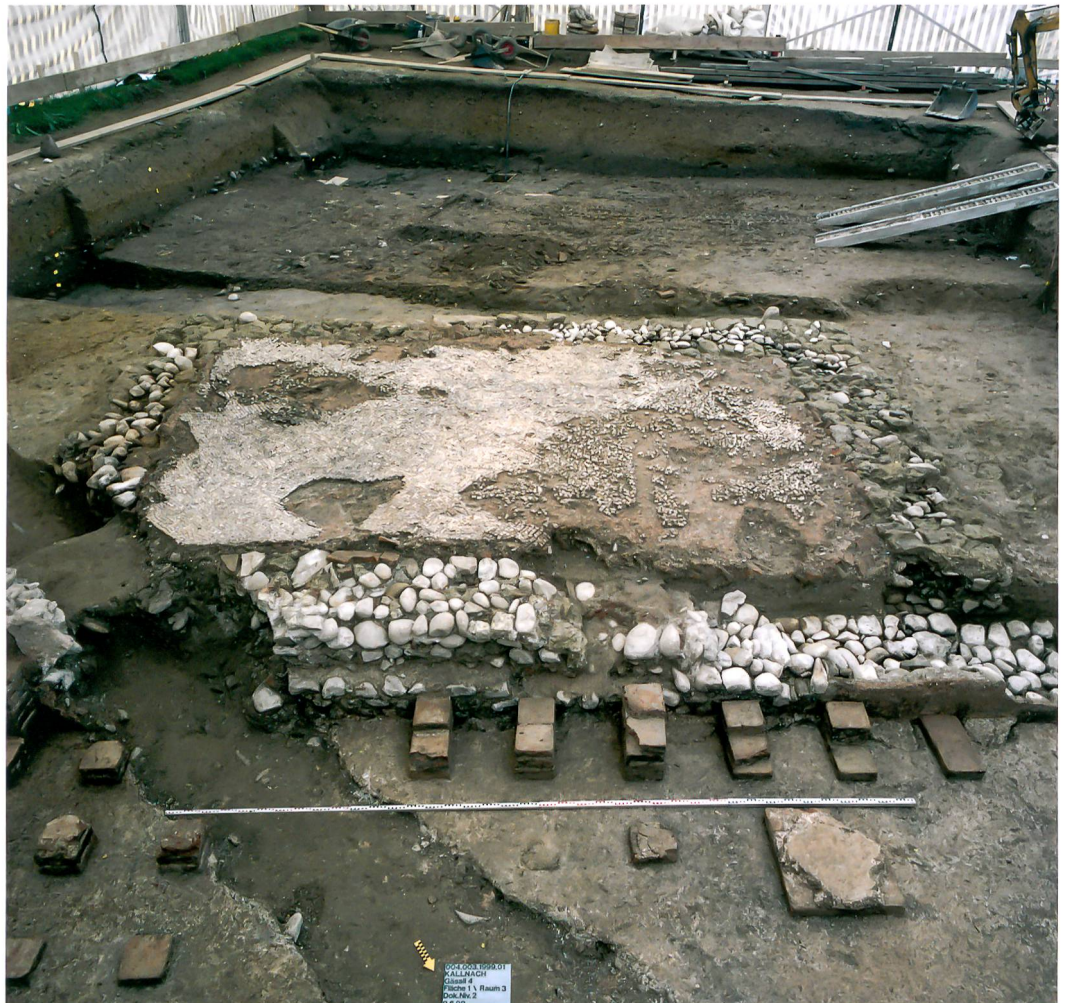
Fig. 3: Kallnach, Gässli, fouilles de 1999. Pièce annexe de la grande salle chauffée vue du nord.

Le sol de mosaïque occupait une pièce ajoutée dans un second temps à la grande salle chauffée de Gässli (fig. 3). Les dimensions intérieures de cette annexe sont de 5,20 m sur 3,70 m ; en tenant compte des murs est, ouest et sud, l'ensemble joue sur une proportion de 2:3 souvent employée dans les édifices romains, en particulier pour les exèdres et autres pièces largement ouvertes sur au moins un de leurs côtés. Le pavement était relativement bien conservé sur les deux tiers de sa surface. Comme le montrent les photos prises au moment de la fouille, le tiers restant, situé du côté nord-ouest de la pièce, voyait des tesselles se détacher fortement de leur support (fig. 4). Des lacunes apparaissent aussi dans l'angle sud-est et au centre du côté sud ; une dernière lacune se fait jour à l'est de la zone perturbée, débutant par une trace de 15 cm de largeur du côté du mur nord. Faut-il imputer ces détériorations du pavement à des causes naturelles après l'abandon du bâtiment, développement d'arbustes avec les dégâts de prolongement des racines qu'ils suscitent ? Une autre solution nous semble devoir être envisagée. Remarquons tout d'abord que la zone la plus perturbée est traversée par une empreinte régulière d'environ 15 cm de largeur dans le sens nord-sud, visible sur au moins 1,40 m (fig. 10,1). Le tracé en question se trouve à 1,45 m environ du mur ouest. La régularité du tracé laisserait envisager l'existence d'un meuble posé à cet endroit, coffre, banquette ou armoire. Notons aussi au nord-est de la pièce une lacune en forme de poire dont la partie la plus resserrée est située à 1,50 m du mur est (fig. 10,2). Au sud, la lacune en forme de poire s'arrête à 1 m du mur : elle se situe à hauteur d'une extension particulière de la plus grosse lacune à l'ouest. Faut-il voir là à nouveau

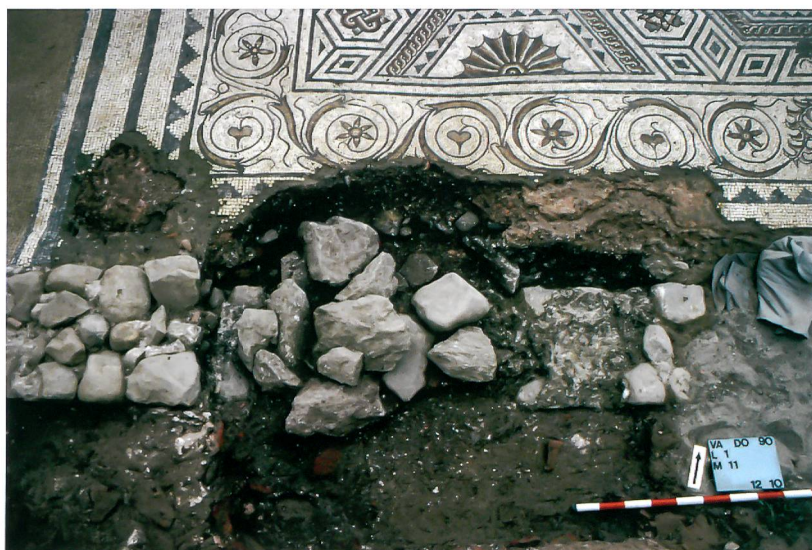
Fig. 5: Vallon FR, salle de la *venatio* (L.1). Seuil récupéré et fosse de réceptacle des eaux de nettoyage du pavement.

été observé par exemple sur le site de Vallon, à l'entrée des deux salles ornées de mosaïque (fig. 5)<sup>6</sup>. Une telle hypothèse implique donc clairement qu'il y avait accès au jardin depuis l'annexe. Un bloc de pierre précède d'ailleurs le mur côté sud; placé au centre de la façade, il indique la présence d'une marche (fig. 6). Comme le démontre à nouveau le cas de Vallon<sup>7</sup>, l'usage d'éléments de réemploi pour renforcer une zone de passage est une technique de construction connue, particulièrement dans l'Antiquité tardive; c'est sans doute ce qu'il faut envisager ici. Plutôt qu'à une exèdre, nous aurions affaire à une pièce de transition permettant d'entrer dans la grande salle chauffée par le sud et facilitant l'accès au jardin (et aux latrines à l'est) depuis la salle elle-même.

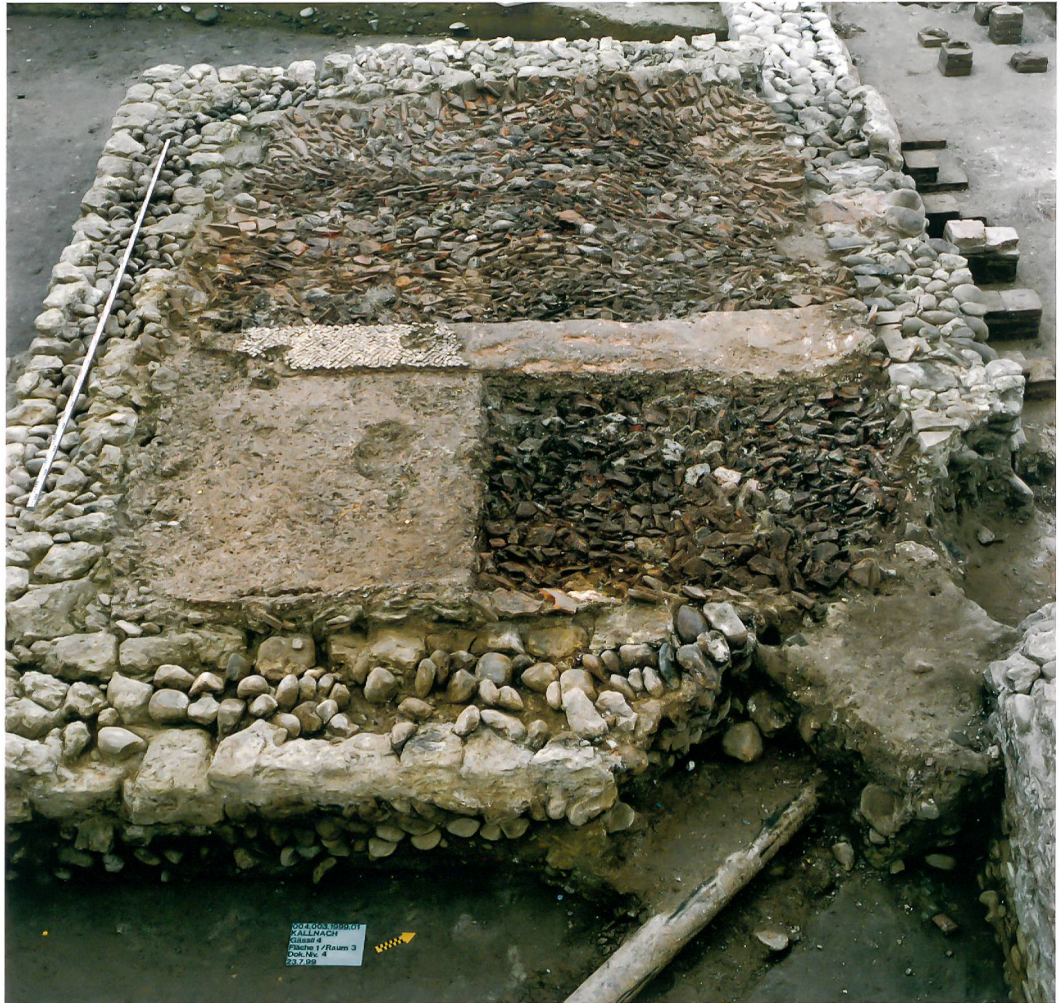
Fig. 12 : Kallnach, Gässli, fouilles de 1999. *Statumen* de la mosaïque. Vue de l'est.

de marbres installés à plat ou de chant, formant ainsi une sorte de hérissou (fig. 12). À l'extérieur de l'annexe, une couche de démolition est composée des mêmes éléments que le *statumen* de la mosaïque ; celle-ci repose donc clairement sur des matériaux récupérés.
