**Artikel:** La Neuveville, Rue du Faubourg 21-25 : trois propriétés vigneronnes de la Renaissance

# La Neuveville, Rue du Faubourg 21-25

## Trois propriétés vigneronnes de la Renaissance

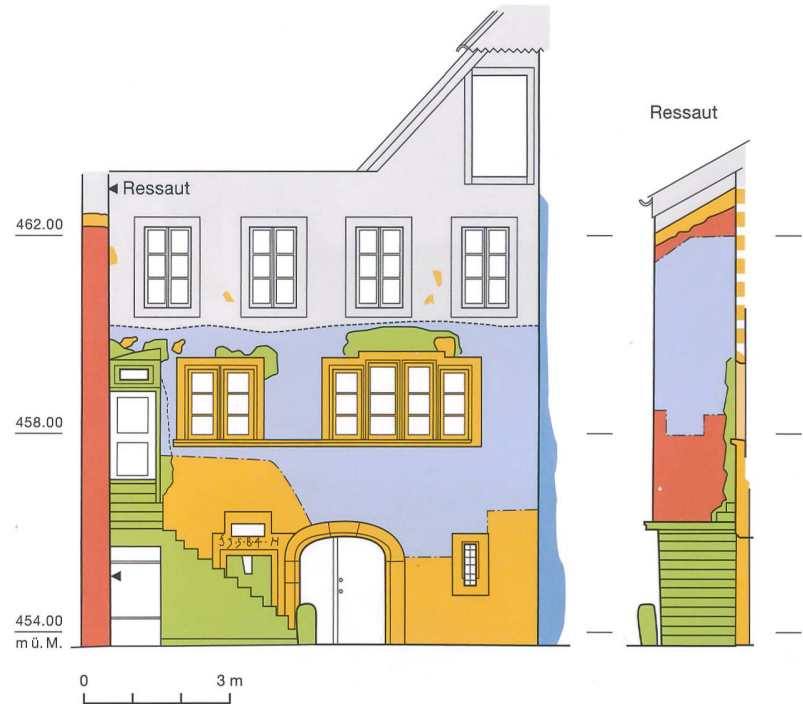
Fig. 2 : La Neuveville, Rue du Faubourg 21-25. Façade sud de la propriété rue du Faubourg 23 avec aperçu des phases d'aménagement. Ech. 1:150.

restaurer la façade principale de sa propriété de la rue du Faubourg 23. Les services cantonaux des monuments historiques et d'archéologie accompagnèrent conjointement les travaux qui touchaient le monument protégé. Grâce à la circonspection et au soin du maçon et tailleur de pierre Ruedi Krebs, seul le crépi moderne à base de ciment a été déposé; les restes de crépis historiques sous-jacents ont pu être conservés en grande partie. L'évolution historique de la propriété vigneronne a été analysée, en collaboration avec le restaurateur Alain Fretz, à partir des différentes configurations de façade et des liaisons avec les deux bâtiments contigus. Le très ancien développement architectural des trois demeures de la rue du Faubourg 21-25 peut désormais être esquissé à grands traits (fig. 2).

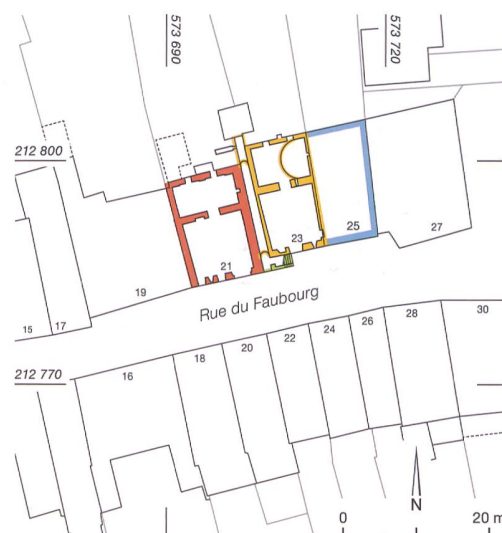
Fig. 3 : La Neuveville, Rue du Faubourg 21-25. Plan des maisons n° 21 (phase rouge) et n° 23 (phase jaune), ainsi que la base de la façade sud du n° 25 (phase bleue) et l'escalier d'accès (phase vert clair). Ech. 1:1000.

Parmi les trois bâtiments analysés de la rue du Faubourg, celui contigu à l'ouest portant le n° 21 constitue le premier édifice construit (phase rouge) (fig. 3). C'est probablement peu avant 1584 que sa façade sud fut érigée au pied de la rue. La façade offre avec le mur mitoyen oriental un chaînage soigné au-delà du deuxième étage. La présence d'une petite fenêtre au rez-de-chaussée rend le caractère initial de la façade perceptible, malgré les profonds remaniements ultérieurs subis.

C'est sans doute peu de temps après que le bâtiment rue du Faubourg 23 et sa façade gouttereau sud furent érigés directement contre l'édifice voisin, mais en retrait de plus de 1,5 m (phase jaune). A l'arrière de la façade, une venelle de près d'un mètre de largeur sépare les deux maisons sur toute la profondeur de la parcelle (fig. 3). Celle-ci débouche sur la rue par une issue voûtée (fig. 3).

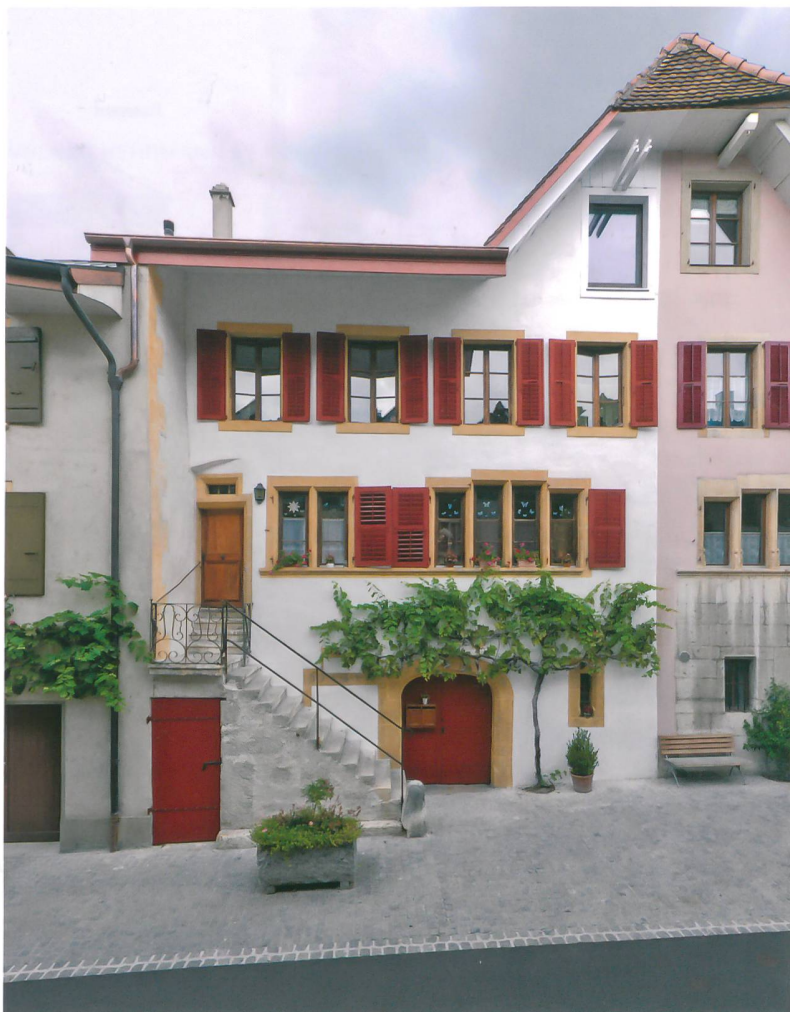
Fig. 4: La Neuveville, Rue du Faubourg 21-25. Façade sud restaurée avec une partie de la façade du bien voisin à l'est, réalisée par symétrie. Vue vers le nord.

A cette époque, la façade était revêtue d'un enduit assez grossier de couleur crème. Les encadrements de pierres qui, par contraste, s'en détachaient déjà à l'époque, étaient couverts d'un badigeon de teinte ocre souligné d'un trait noir. Ce bâtiment érigé au milieu des vignes est conçu comme une maison vigneronne type, dont le caractère est encore renforcé par la généreuse porte voûtée (fig. 4).

Côté rue, un nouveau crépi, non structuré et de texture étonnamment fine, a été apposé au cours du 18<sup>e</sup> siècle sur le ressaut du mur mitoyen du bâtiment n° 21 et sur toute la façade sur rue du n° 23 (phase bleu ciel). Le badigeon gris largement préservé fut rafraîchi à plusieurs reprises jusqu'au 20<sup>e</sup> siècle. Les encadrements de fenêtres et de portes de couleur ocre, ainsi que le blocage d'imitation peint sur la partie saillante du mur de refend, restent toujours parfaitement en contraste. Ce sont ces éléments baroques qui, lors de la restauration, ont été retenus pour reconstituer la façade (fig. 4).

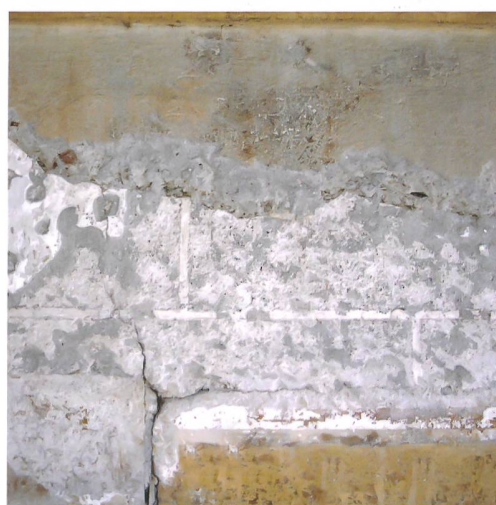
Fig. 5: La Neuveville, Rue du Faubourg 21-25. Restes d'enduit de la phase vert clair imitant un blocage de pierres de taille au-dessus de la fenêtre du 1<sup>er</sup> étage. Vue vers le nord-est.

L'enduit de couleur crème est préparé de façon singulièrement grossière, probablement pour imiter l'aspect d'une surface de pierres calcaires piquetée (fig. 5). Les joints des blocs de pierre furent tirés dans l'enduit encore frais. La nouvelle façade imitant le blocage fut dressée jusqu'au-dessus des fenêtres du premier étage et s'étendait ainsi bien au-delà de la véritable façade en pierre du voisin.
