**Artikel:** Münsingen, Reformierte Kirche : eine "Blitzaufnahme" beleuchtet 2000 Jahre Geschichte

# Münsingen, Reformierte Kirche

Eine «Blitzaufnahme» beleuchtet 2000 Jahre Geschichte

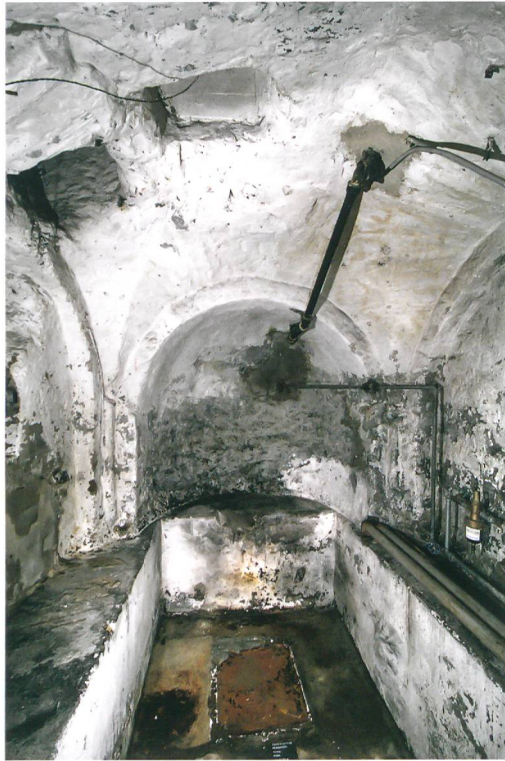
Abb. 4: Münsingen, Kirche. Die romanische Krypta im Untergeschoss des südlichen Annexes unter dem gotischen Turm. Blick nach Osten.

Kirchenbauten des Thunerseegebietes, die als dreischiffige Basiliken errichtet wurden. Dem vor- bis frühromanischen Kirchenbau ist die heutige Krypta unter dem Turm zuzuordnen – eine zeitgemässe Erneuerung des spätantiken Kultgebäudes als zweigeschossige Seitenkapelle oder als Kryptenraum unter einem Querhausarm? Das Erscheinungsbild spricht für eine Entstehung in vor- oder frühromanischer Zeit, im 11. oder frühen 12. Jahrhundert (Abb. 4). Der etwa 3 × 3 m grosse Raum zeigt ein von vier halbrunden Pfeilern getragenes Kreuzgewölbe mit scharfen Graten und eine kräftig herausgearbeitete Apsis im Osten. Dort ist ein Altar anzunehmen. Damals bestand vielleicht noch ein Zugang vom Südannex beziehungsweise vom Querhaus der Kirche. Heute ist der Raum nur noch über eine Treppe von aussen erschlossen.

Der postulierte nördliche Annex der Vorgängerkirche wurde damals aufgegeben. An der Stelle des südlichen Annexes beziehungsweise des südlichen Querhausarmes entstand um 1400 der Glockenturm, wobei der Kryptenraum erhalten blieb. Der Turm war westlich der Chorschranke über eine Türe in der Südwand erschlossen. Vielleicht war damals auch die Krypta noch vom Schiff aus über eine Treppe zugänglich.

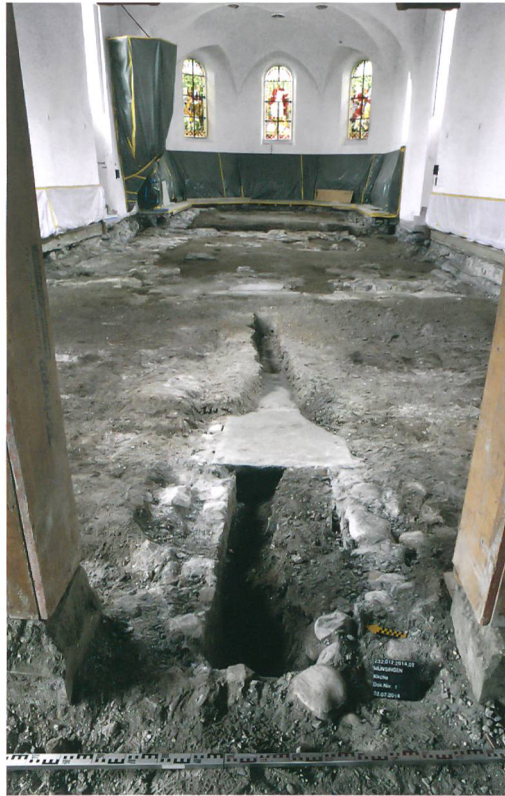
Abb. 6: Münsingen, Kirche. Der Kanal der Warmluftheizung von 1907. Blick nach Osten.

Sandsteinplatten gedeckter Kanal (Abb. 5) eingebaut, in dem warme Luft in die Kirche strömen konnte. Die zugehörige Kohleheizung befand sich in der ehemaligen Krypta, deren Boden zu diesem Zweck abgetieft wurde. Wichtige Veränderungen betrafen die Deckengestaltung. Im Schiff wurde das hölzerne Tonnengewölbe eingezogen. Im Chor, der eine blaue Farbfassung und reiche Ornamentmalerei erhielt, entstand das heutige Kreuzgewölbe.
