Thun, Schloss

Der zähringische «Donjon» der Zeit um 1200

ARMAND BAERISWYL UND HEINZ KELLENBERGER

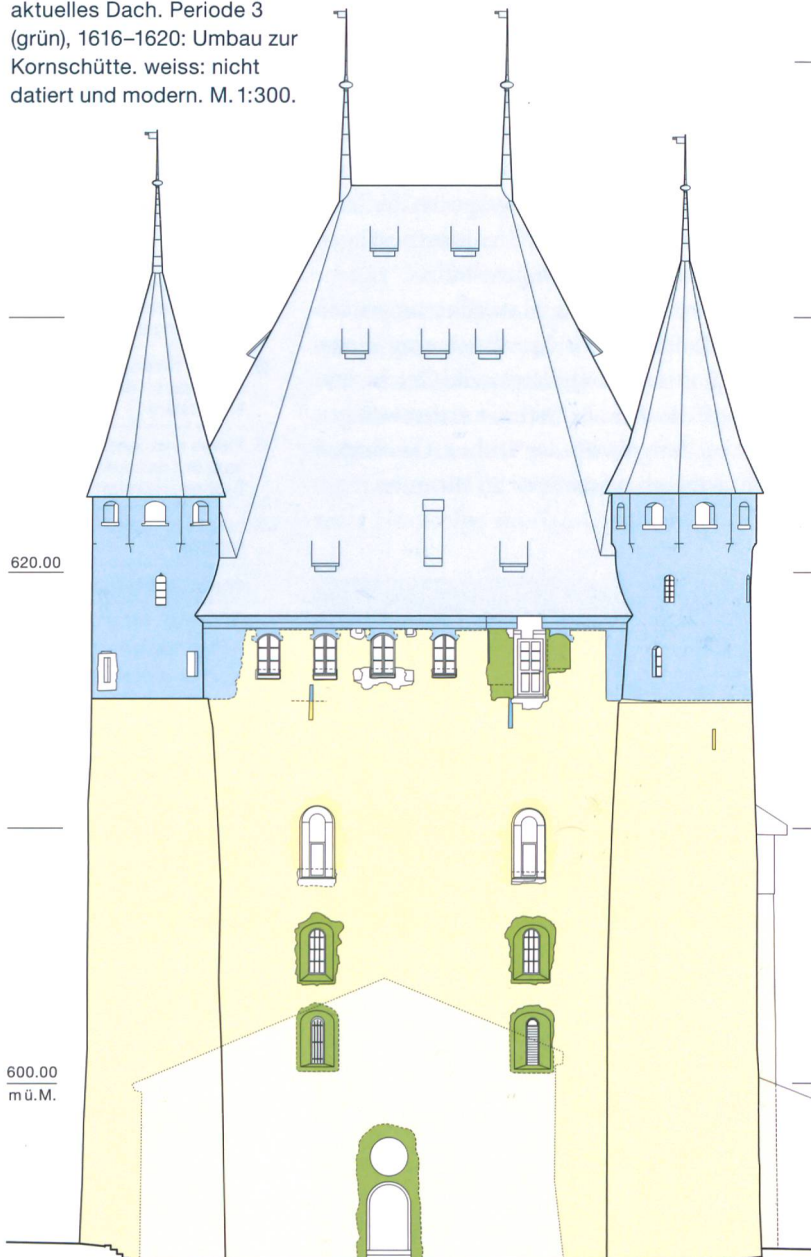
Abb. 1: Thun, Schloss, «Donjon». Südfassade. Periode 1 (gelb), um 1200: Turm mit den Eckmassiven, Zinnenkranz, Wasserausgüssen und zwei Rundbogenfenstern. Periode 2 (blau), um 1430: Turmaufsätze, aktuelles Dach. Periode 3 (grün), 1616–1620: Umbau zur Kornschütte. weiss: nicht datiert und modern. M. 1:300.

- Periode 1, um 1200
- Periode 2, um 1430
- Periode 3, um 1616–1620
- nicht datiert und modern

Der heutige Turmbau mitsamt den runden Eckmassiven ist aus einem Guss und entstand um 1200 (Abb. 1). Ursprünglich endete er am heutigen Dachansatz mit einem Zinnenkranz. Auf jeder Fassadenseite konnten dort, wo sich das mutmasslich originale Wehgangniveau befand und heute das Bodenniveau des 4. Obergeschosses liegt, originale Schlitzfenster mit steil ansteigenden Sohlbänken beobachtet werden (Abb. 1, 3). Sie sind als Wasserausgüsse für den Wehgang zu interpretieren, was den Schluss zulässt, der Wehgang habe sich unter freiem Himmel befunden. Das wiederum würde bedeuten, dass das ursprüngliche Dach nicht auf den Zinnenmauern aufsass, sondern hinter diesen ansetzte. Alles weist darauf hin, dass ursprünglich kein 4. Obergeschoss bestand, sondern dass direkt über der Decke des Rittersaals das Dach ansetzte.

lich funktionslos war. Die spärliche Befensterung des «Donjons» spiegelt diese Situation; sie beschränkte sich im Wesentlichen auf zwei grosse Rundbogenfenster in der Südwand des Saals (Abb. 1). Der Sockel wurde lediglich durch je ein Schlitzfenster in der Nord- und in der Westfassade belichtet (Abb. 2; dasjenige in der Westwand wurde in der Periode 3, grün, zugemauert); wahrscheinlich dienten sie eher der Belüftung des funktionslosen Raums. Ausserdem gab es noch ein Schlitzfenster im südöstlichen Turmmassiv zur Belichtung der Wendeltreppe, die vom Saal in den Dachstock führte (Abb. 1).

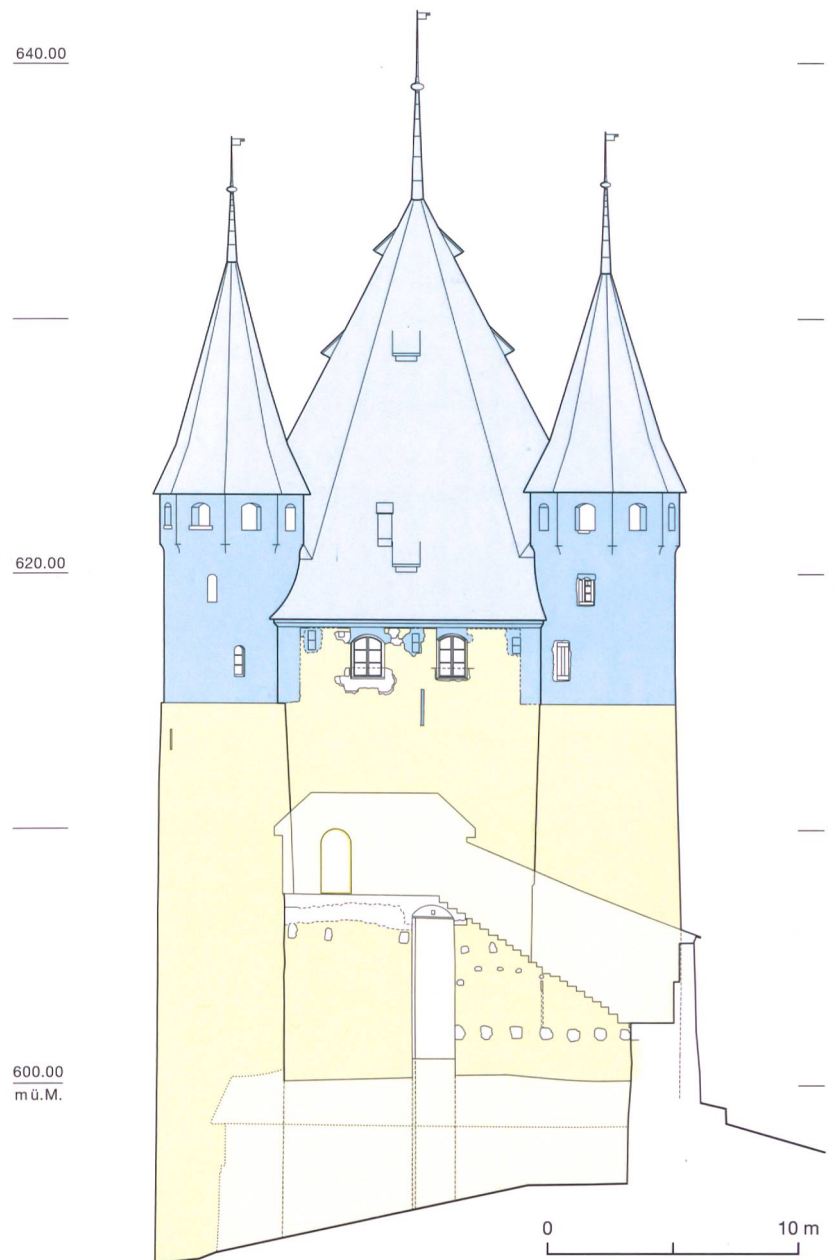
Abb. 2: Thun, Schloss, Donjon. Ostfassade. Periode 1 (gelb), um 1200: Turm mit Eckmassiven, Zinnenkranz, Wasserausgüssen, Treppenaufgang und Altan. Periode 2 (blau), um 1430: Turmaufsätze, aktuelles Dach. Periode 3 (grün), 1616–1620: Umbau zur Kornschütte. weiss: nicht datiert und modern. M. 1:300.

Betreten wurde der «Donjon» von der östlichen Schmalseite über einen Hocheingang mit einem romanischen Rundbogenportal mit vorgestelltem gemauertem Altansockel, zu dem eine ebenfalls gemauerte Treppe führte (Abb. 2). Eine Lücke zwischen der Treppe und dem Altan dürfte ursprünglich mittels einer Zugbrücke überbrückt worden sein.

Zwischen 1616 und 1620 wurde der Turm gesamthaft zum Kornhaus und Gefängnis umgebaut. Damals entstanden die heutigen drei Geschosse im Sockel unterhalb des Saals und es wurden Öffnungen durch das meterdicke Mauerwerk gebrochen. Im Keller entstand so der heutige, vom Hof aus erreichbare Eingang, in den beiden Geschossen darüber je vier Fenster zur Querlüftung der Kornböden (Abb. 1). Um diese auch im Saal zu gewährleisten, brach man dort zwei zusätzliche Fenster in die Nordwand (Abb. 2).

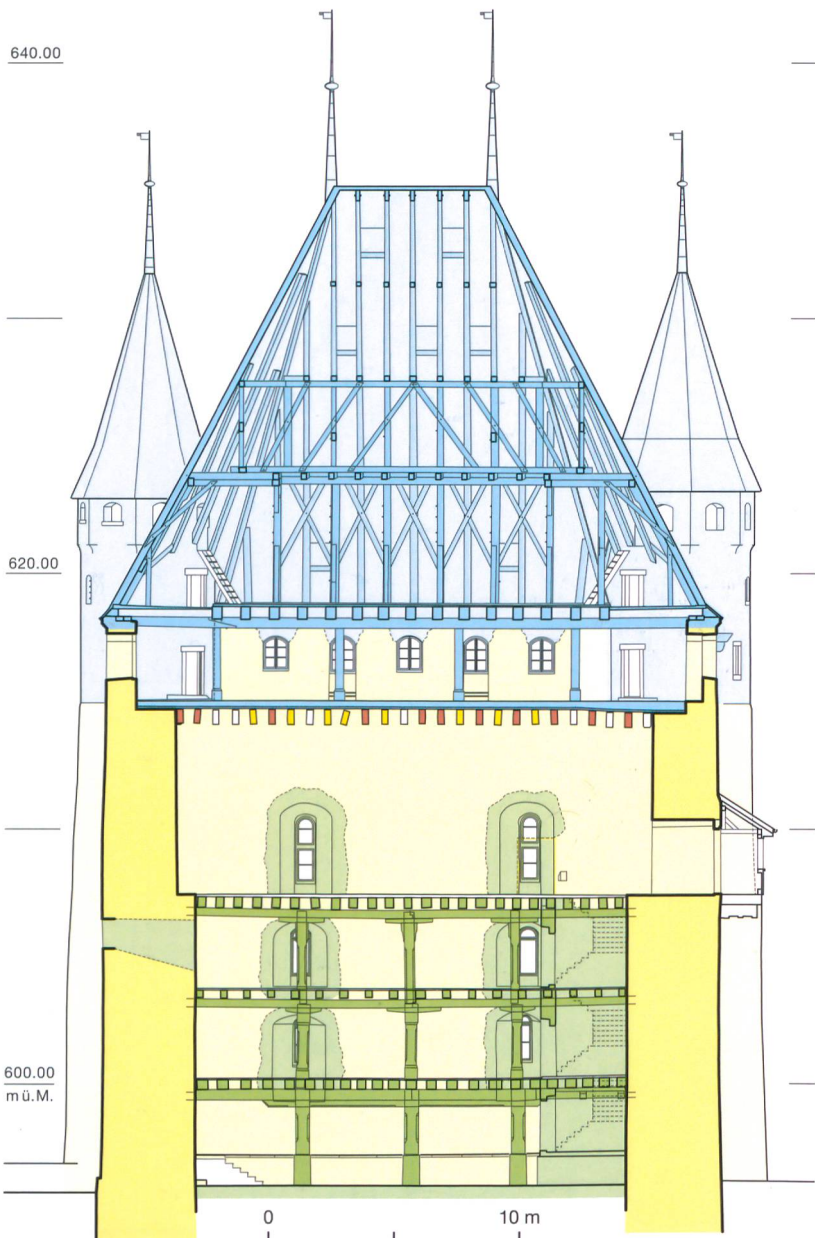
Abb. 3: Thun, Schloss, «Donjon». Schnitt mit Ansicht nach Norden.

Rot, um 1155: in Periode 1 wiederverwendete Balken aus einem Vorgängerbau unbekannter Lage und Form. Periode 1 (gelb), um 1200: Turm mit den Eckmassiven, Zinnenkranz und Saal. Periode 2 (blau), um 1430: Turmaufsätze, aktuelles Dach. Periode 3 (grün), 1616–1620: Umbau zur Kornschütte; Einzug von Zwischenböden, einer Wendeltreppe und Durchbruch von Fenstern und Türen. weiss: nicht datiert und modern. M. 1:300.

- Vorgängerbau (?)
- Periode 1, um 1200
- Periode 2, um 1430
- Periode 3, um 1616–1620
- nicht datiert und modern
