Artikel: Trachselwald, Heimisbach, Vorder Giselguet 146 : ein Kleinbauernhaus im Schatthang

Trachselwald, Heimisbach, Vorder Giselguet 146

Ein Kleinbauernhaus im Schatthang

KATHARINA KÖNIG UND PIERRE EICHENBERGER

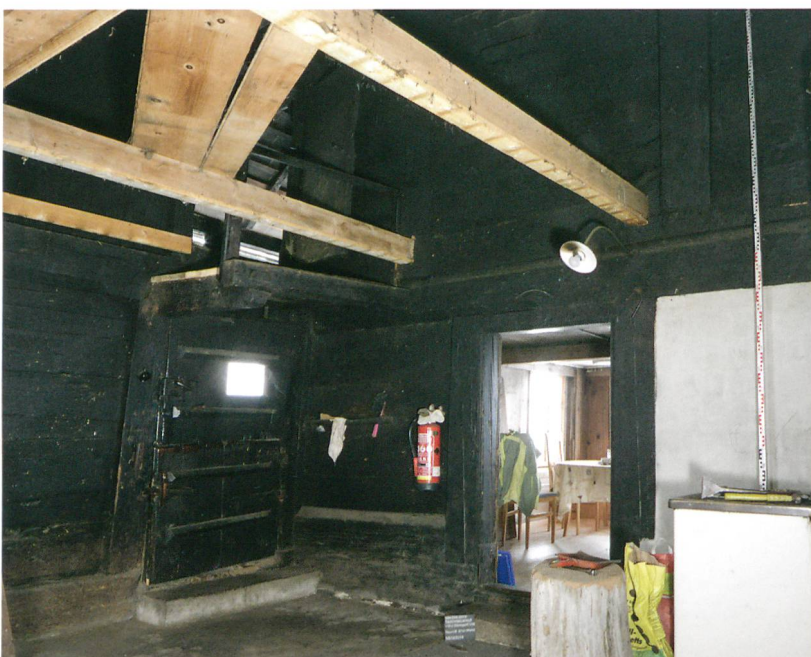
Abb. 2: Trachselwald, Vorder Giselguet 146. Ehemals lag die Verbindungstüre zwischen Stube und Küche stärker im Norden, dies ist noch an der Fase mit Abwurf im Rähm zu erkennen. Braun eingefärbt wurde die ungefähre Lage des Türständers. Mittig über dieser ehemaligen Stubentür ist die Jahreszahl eingeschnitten, zu lesen sind noch die Zahlen «170..» (rotes Viereck). Blick nach Osten.

Steinkellern. Eine unvollständige Bauinschrift und eine Reihe dendrochronologischer Daten zu Bauhölzern legen das Baujahr 1705/06 nahe (Abb. 2).
