Artikel: Worb, Sunnehalde : neue Erkenntnisse zum römischen Gutshof

Worb, Sunnhalde

Neue Erkenntnisse zum römischen Gutshof

RENÉ BACHER UND MARCO AMSTUTZ

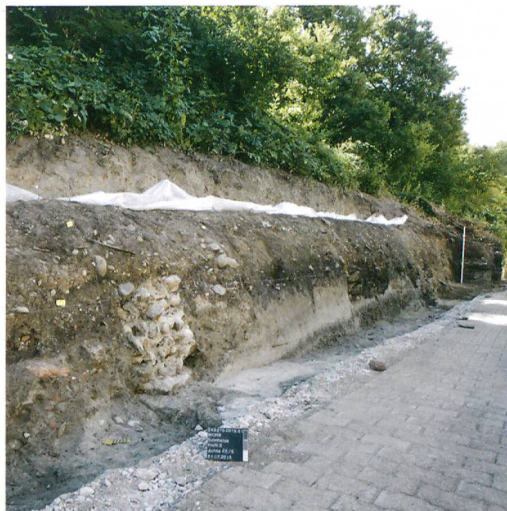
Abb. 2: Worb, Sunnhalde. Römische Befunde im Profil, in dem die südliche Abschlussmauer des Hauptgebäudes zu sehen ist. Blick nach Südosten.

Auf dem hangparallelen Gehweg zwischen den Häusern Neufeldstrasse 26 und 28 (Westen) sowie den Häusern Vechigenstrasse 35 und 37 (Osten) zeigten sich bei der archäologischen Baubegleitung in der Baugrubenwand archäologische Spuren des Herrenhauses. Diese konnten im Profil in zwei Tranchen von 4,5 und 16 m über 20,5 m sowie in zwei kleinen Flächen dokumentiert werden. (Abb. 1 und 2). Um die Rekonstruktion der Villa von 1998 zu überprüfen, wurde im Bereich der damals vermuteten südlichen Abschlussmauer eine kleine Sondierung angelegt (Abb. 2).

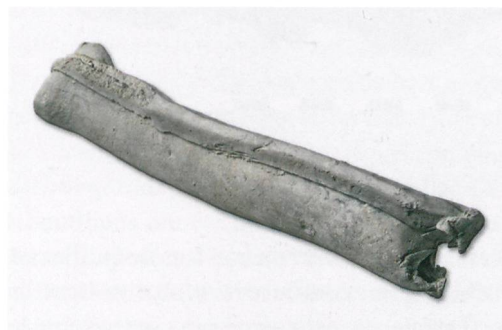
Abb. 7: Worb, Sunnhalde. Bleirohr aus der römischen Schuttschicht. Gesamtlänge 40,7 cm.

Die römischen Strukturen waren mit einer dicken Schicht von Brand- und Abbruchschutt überdeckt. Darin wurde ein römisches Leitungsrohr aus Blei gefunden (Abb. 7). Aus der Füllung des Leitungsgrabens zwischen den Häusern Neufeldstrasse 24 und 26 wurde beim Aushub ein Säulenfragment mit einer seitlichen Nut ausgegraben, welche zu einer Schrankenanlage gehören muss (Abb. 8).
