Reichenbach, Mülönen

Drei Kalkbrennöfen auf der mittelalterlichen Baustelle der Letzi Mülönen

MARCO AMSTUTZ UND LARA TREMBLAY

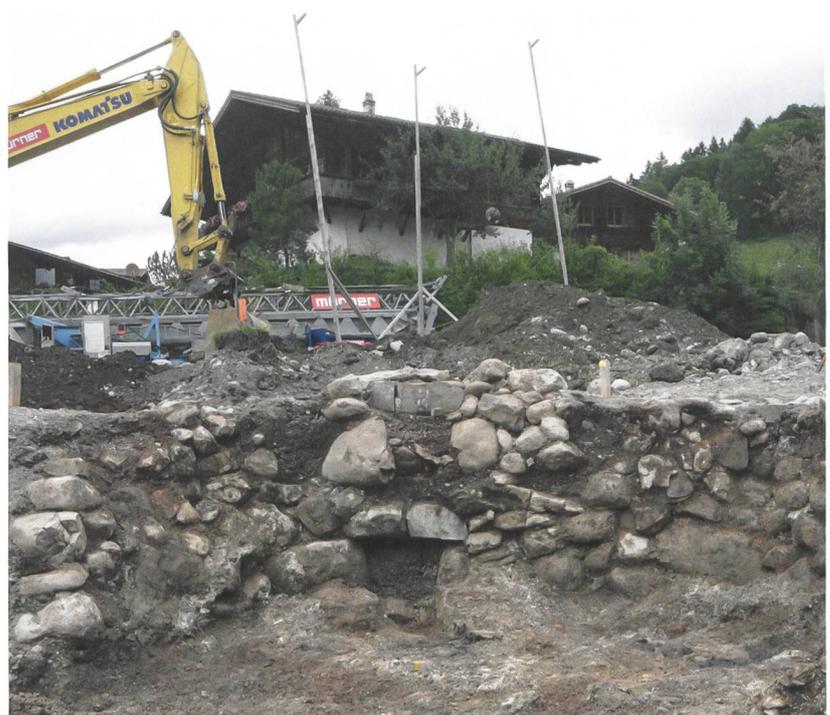
Abb. 3: Reichenbach, Mülener. Die Einfeuerungskanäle der Öfen 53 und 51 in der Bildmitte sind übereinander auf der gleichen Flucht erbaut. Blick nach Süden.

die Brennkammer dabei mit Geschiebe verfüllt wurde. Dass der Ofen 53 zum Zeitpunkt des Schwemmereignisses noch in Gebrauch war, bestätigt der Bau eines neuen Ofens 51. Mit einem Durchmesser von 3,3 m schnitt er in die Verfüllung des älteren Ofens 53 ein und übernahm ausserdem die Flucht des älteren Befeuerskanals (Abb. 3). Seine Sohle lag etwa 0,9 m höher als die des Vorgängerofens 53. Da vom Ofen 51 nur noch der letzte Rest des Steinkranzes sowie die neugebaute Schnauze erhalten waren, bleiben Fragen über dessen Aussehen weitestgehend unbeantwortet. Aufgehende Strukturen oder Erdbefunde, welche über die oberirdische Konstruktion der beiden Kalkbrennöfen Auskunft geben könnten, fehlen komplett. Zu einem bisher unbekanntem Zeitpunkt wurden die Öfen von einem weiteren Schwemmereignis überdeckt und weiter zerstört.
