Utzenstorf, Schloss Landshut

Doch jünger als gedacht: Neues zur Baugeschichte zum Wasserschloss Landshut

Jonathan Frey und Marco Amstutz

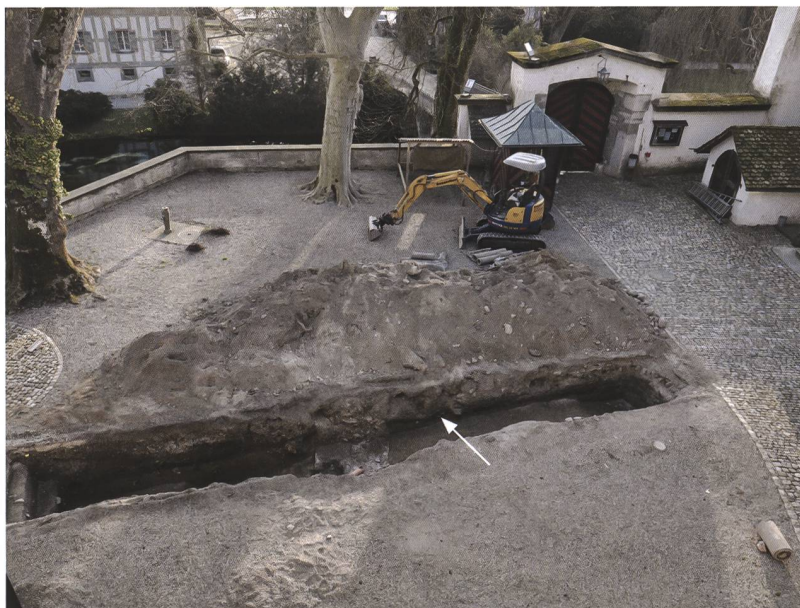
1 Utzenstorf, Schloss Landshut. Sondierschnitt im heutigen Innenhof. Zuunterst im Profil die 4horizontal verlaufende schwarze Kulturschicht von Phase 1 (Pfeil). Blick nach Osten.

Eine Sondierung auf der Suche nach alten Leitungen des Hofbrunnens bot Gelegenheit, Erkenntnisse zur ältesten Burganlage und deren Datierung zu gewinnen und zudem die Frage zu klären, ob es im heutigen Innenhof einst Gebäude gegeben hatte – ein Teil der Forschung vermutet einen zentralen Burgturm. Die Sondierung wurde quer über die Freifläche des heutigen Innenhofs des Schlosses angelegt (Abb. 1). Sie war 15 m lang, 1,5 m breit und reichte bis auf den gewachsenen Boden in die Tiefe. In den beiden Profilen zeigte sich ein einheitlicher Schichtaufbau. Der anstehende Felsensand, welcher eine horizontale Ebene bildet, wurde vermutlich künstlich

begradigt. Direkt darüber folgt eine gut 10 cm mächtige Kulturschicht, deren Oberkante auf etwa 474,10 m ü. M. liegt. Es gibt keine Hinweise auf ein mittelalterliches Gebäude, das einst mitten im Hof gestanden haben könnte, geschweige denn auf einen Turm. Im Gegenteil, das Fehlen von Fundamenten, Ausbruchsgruben und die Tatsache, dass die unterste Kulturschicht und der gewachsene Boden nur rund 1 m unter dem aktuellen Hofniveau liegen und ungestört horizontal verlaufen, schliesst die Existenz eines solchen Gebäudes aus. Es müsste Spuren hinterlassen haben.

Die genannte Kulturschicht datiert aufgrund der Radiokarbondatierung mit 95,4%iger Wahrscheinlichkeit in die Zeit von 1161 bis 1266 (cal. 2σ, BE-13402 869 ±16 BP, BE-13403 958 ±16 BP, BE-13404 826 ±16 BP). Daraus kann man schliessen, dass die Burg Landshut nicht, wie bisher angenommen, bereits im 10./11. Jahrhundert entstanden ist, sondern erst während der Burgenbauwelle des 12./13. Jahrhunderts. Die Kulturschicht ist der älteste bisher nachweisbare Siedlungsrest im Bereich des Schlosses (Abb. 1, Phase 1).

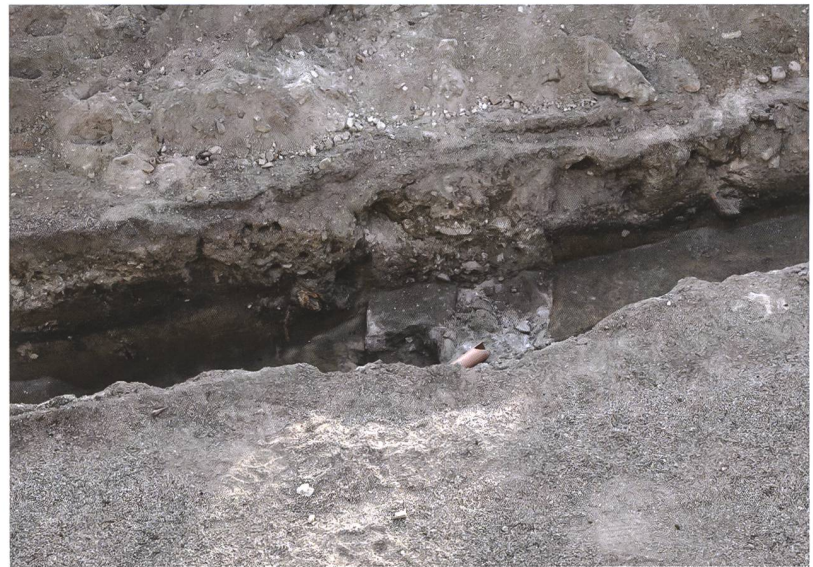
2 Utzenstorf, Schloss Landshut, Blick auf das in der Mitte der Sondierung freigelegte Punktfundament zum wohl in der Barockzeit errichteten Kornhaus. Blick nach Osten.

Zwar trat in der Sondierung tatsächlich ein Fundamentmauerwerk zutage, es durchschlägt aber die genannten älteren Schichten und ist als gut 1,4 × 1,5 m messendes Punktfundament

anzusprechen (Abb. 2). Der verwendete feinkörnige Mauer Mörtel lässt es in die Barockzeit datieren. Es dürfte zu einem Ost-West-ausgerichteten Gebäude gehören, dessen Hoffassade im Erdgeschoss aus Arkadenbögen bestand und von denen einer der Pfeiler auf dem Punktfundament ruhte. Wahrscheinlich handelt es sich um das aus Schrift- und Bildquellen bekannte nördliche Kornhaus, das bis ins frühe 19. Jahrhundert im Nordbereich des heutigen Hofes stand und dann ersatzlos abgebrochen wurde.

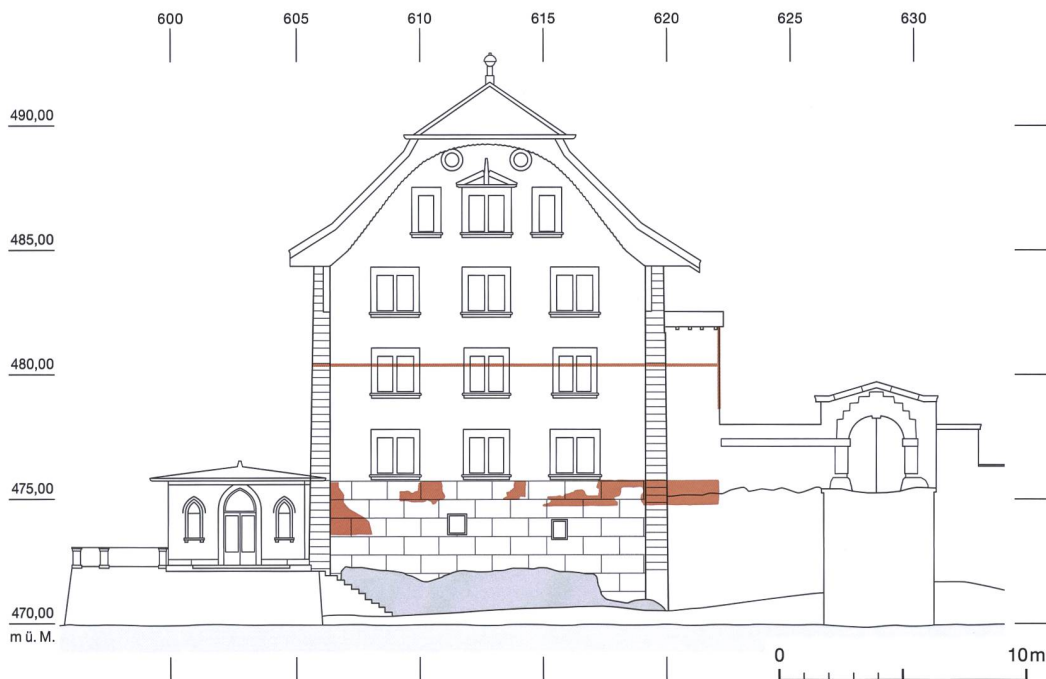
3 Utzenstorf, Schloss Landshut. Ostfassade. Rot: Mauerwerk der Phase 2 (s. Abb. 3) mit horizontal verlaufendem Absatz auf Höhe des ersten Obergeschosses. Blick nach Westen. M. 1:300.

Die zweite Gelegenheit für eine Untersuchung ergab sich 2021 anlässlich der Sanierung der Ostfassade des südöstlichen Baukörpers (Abb. 3). Dabei konnte zusammen mit der Denkmalpflege das unter verschiedenen historischen und modernen Verputzschichten liegende Mauerwerk untersucht werden.

Über der gesamten Breite der Ostfassade wurde auf der Höhe des Kellers, des Erdgeschosses und des ersten Obergeschosses ein lagiges Mauerwerk aus sauber zugehauenen Tuffsteinquadern gefasst (Abb. 3–6, Phase 2). Diese besaßen eine glatte Oberfläche und waren wohl bereits bauzeitlich mit einem deckenden Verputz versehen, der aber nicht sicher identifiziert werden konnte. Gerüsthebellöcher im Bereich des Kellers und des Erdgeschosses weisen die beim Burgenbau im Spätmittelalter üblichen vertikalen Abstände von etwa 1,2 m auf (Abb. 4,

Ein durchgehender Rücksprung im Kopfbereich des ersten Obergeschosses ist ebenfalls bautechnischer Natur, steht doch das Mauerwerk ober- und unterhalb des Rücksprungs im Verband (Abb. 3). Direkt unterhalb der Fenster des heutigen Erdgeschosses konnten zwei Fensteröffnungen gefasst werden: Die eine wies ein breit gefasstes Gewände aus Tuff, die andere einen Pfosten aus Sandstein auf (Abb. 4, 17, 23, Abb. 6). Das Tuffsteinmauerwerk besaß eine Länge von mindestens 17 m und eine Höhe von mindestens 10 m. Die beiden Fensteröffnungen und die Lage des Mauerwerks könnten auf einen Palas hinweisen. Mit einem mutmasslich vorhandenen deckenden und gekalkten Ver-
