Die Wehranlagen der Stadt Aarau

Ulrich Bellwald, Architektur-Historiker, Bern
Jürg Althaus, dipl. Architekt ETH/SIA, Bern

1. Die Entwicklung der Aarauer Stadtbefestigung

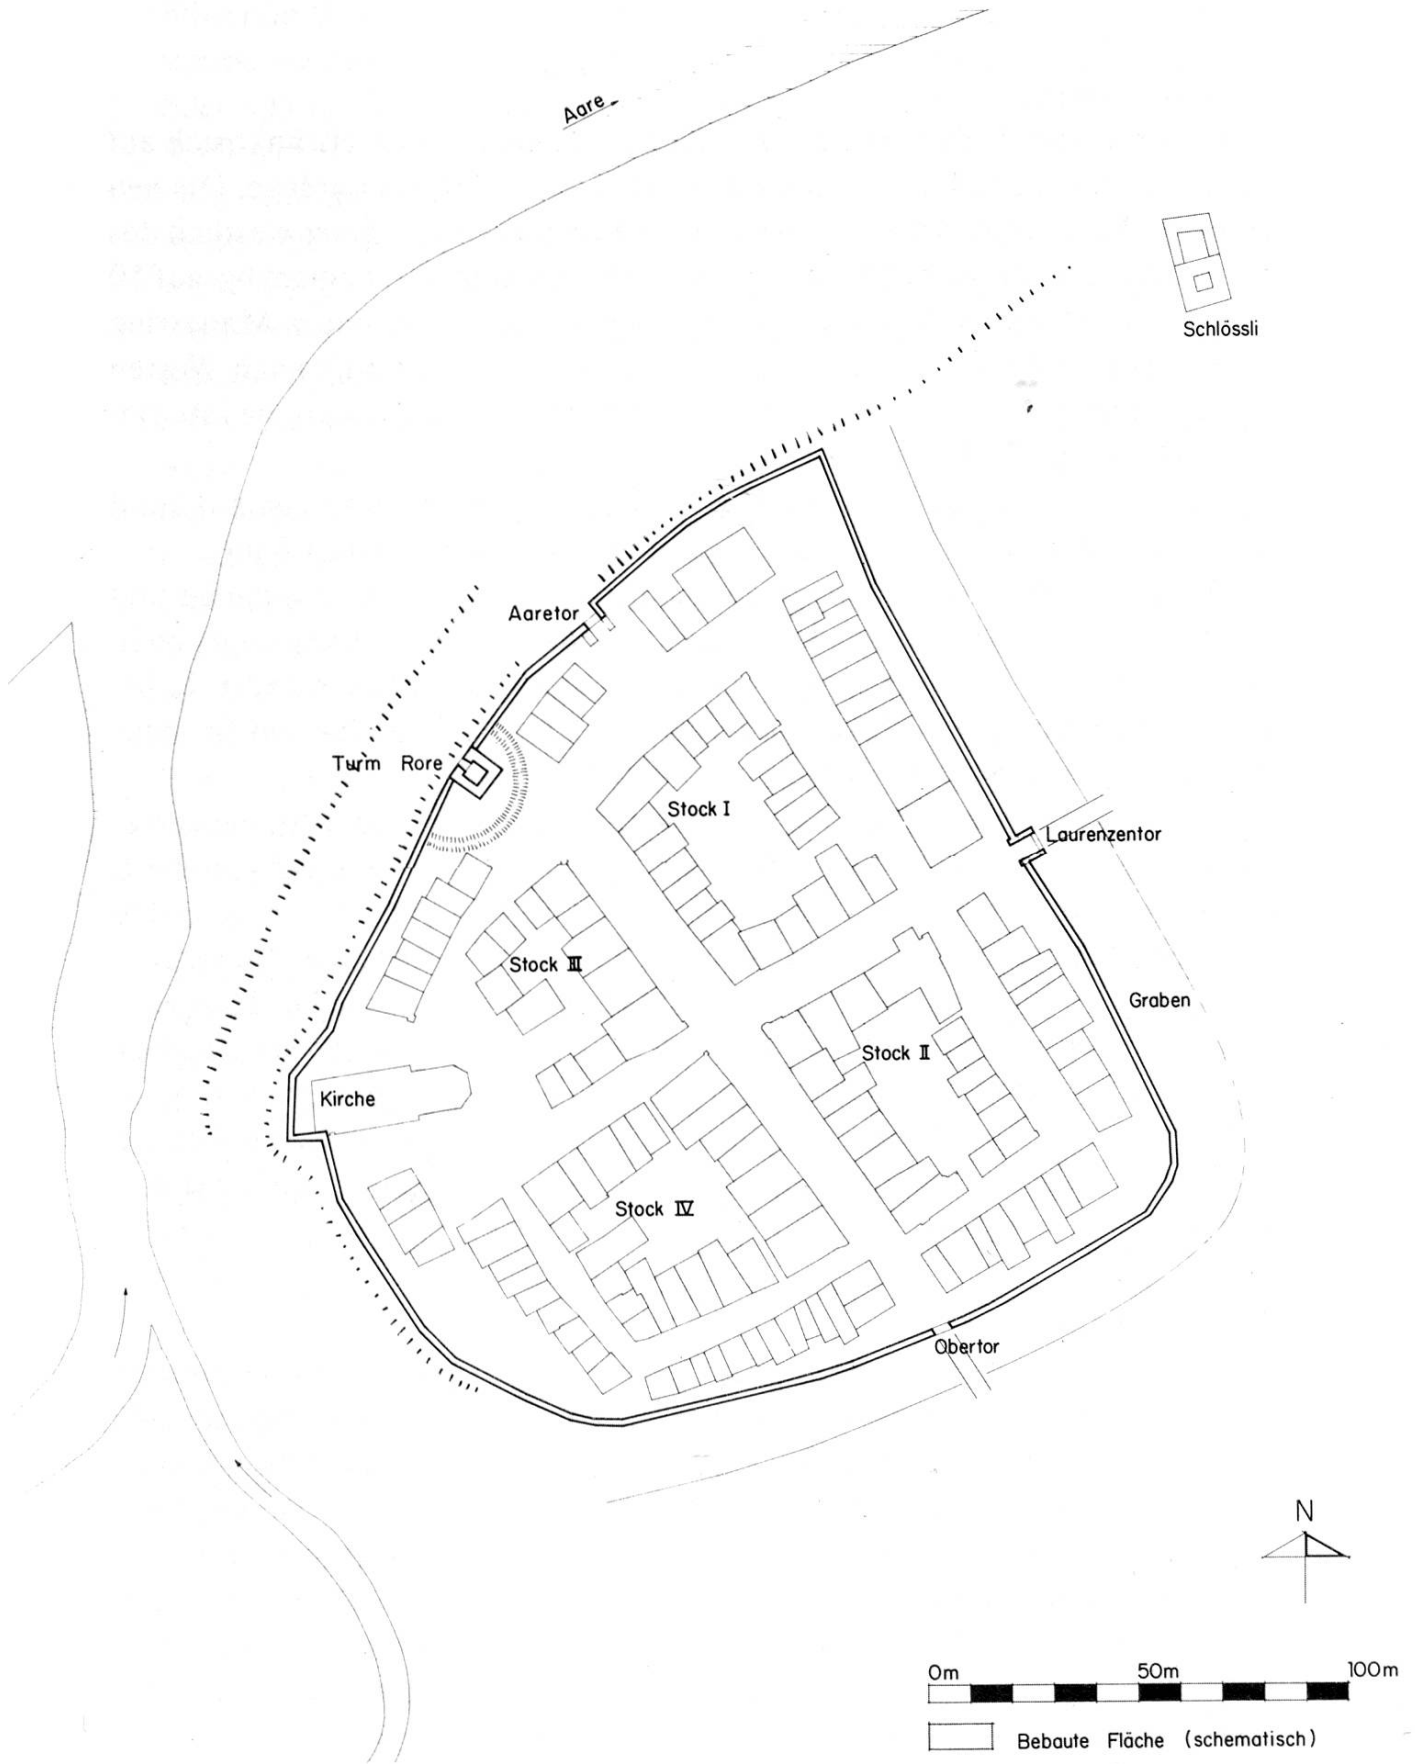
Kiburgischer Mauerring 1245 – 1250

Der Mauerring der kiburgischen Gründungsanlage nimmt in seinem Verlauf weitgehend auf die Gestalt des von der Stadt belegten Geländes Rücksicht. Auf gut der Hälfte seiner Länge, von der Nordostecke bis zur Südwestecke, steht er unmittelbar am Rand des Steilabfalls zur Aareniederung. Der gesamte Ostabschnitt und der Südostteil hingegen liegen auf einem flachen Plateau. Hier wird die Lage wohl kaum durch einen Geländeeinschnitt, sondern eher durch die Symmetrie des Stadtgrundrisses bestimmt worden sein.

Die Stadtmauer weist durchschnittlich eine Stärke von 140 cm auf; die unmittelbar auf dem Kalksteinfelsen aufliegenden Fundamente erreichen teilweise eine Stärke von etwas mehr als 200 cm. Soweit heute noch feststellbar, besteht die Mauer aus zwei Schalen unregelmässiger Kalksteinbrocken und Flusskieseln mit einem Kern aus Kalkmörtelbeton. Nur noch wenige Anhaltspunkte weisen auf die durchschnittliche Mauerhöhe und den Verlauf des Wehrgangs hin: In den Häusern Milchgasse 13, 21 und 37 ist die Mauer bis auf die Höhe des zweiten Stocks erhalten, und in der Westmauer des Turms Rore befindet sich ebenfalls im zweiten Stock eine zum ursprünglichen Bestand gehörende Rundbogentüre, die wohl auf den Wehrgang führte (und nicht eine Aufzugsöffnung war). Aus diesen Hinweisen ergibt sich eine durchschnittliche Mauerhöhe von etwa 7 m.

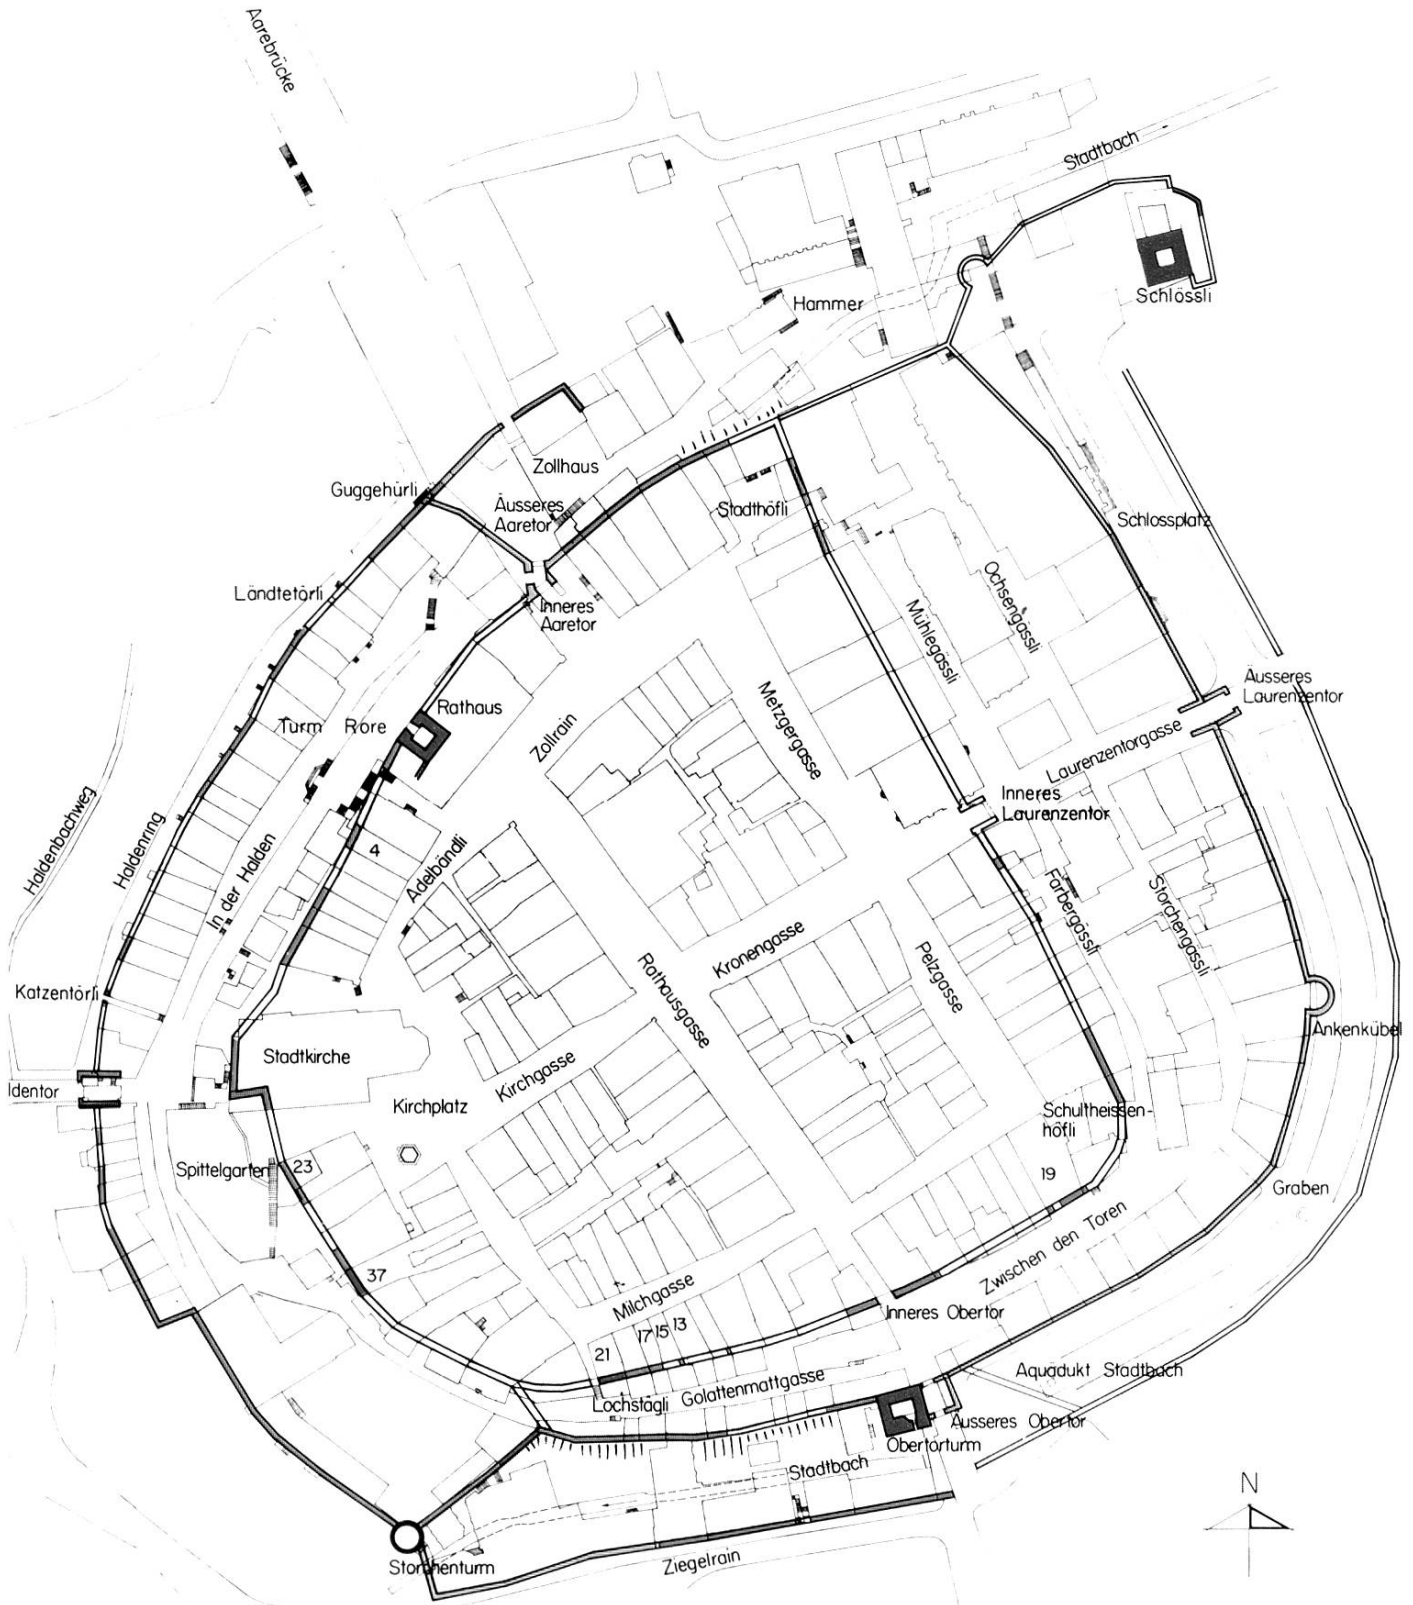
Synoptischer Gesamtplan

- Die Festlegung der durch Plandokumente gesicherten Mauerzüge basiert auf der Umzeichnung detaillierter Grundrisse einzelner Stadtausschnitte, die vornehmlich aus dem frühen 19. Jahrhundert stammen. Vereinzelt sind auch die Gesamtstadtpläne des späten 18. und der ersten Hälfte des 19. Jahrhunderts beigezogen worden.

- Die Ergänzung der nicht durch Pläne gesicherten Mauerabschnitte ist auf Grund der Analyse der Stadtansichten von Vater und Sohn Fisch, der Auswertung des heutigen Stadtplans und der Interpretation alter Ansichten und Fotografien erfolgt.

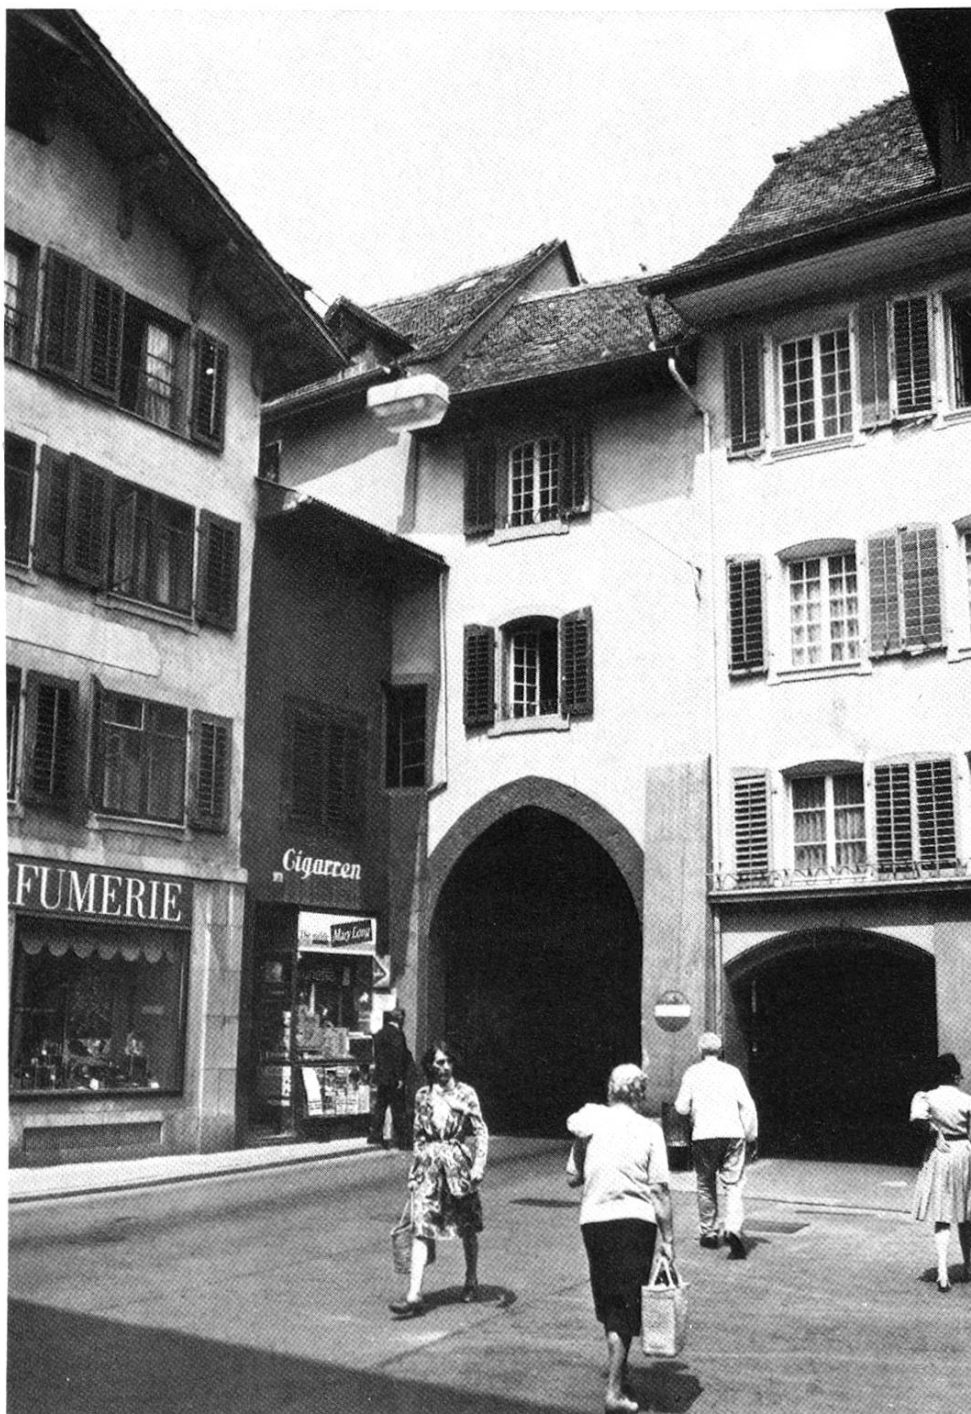
Abb. 1 Inneres Obertor, heutiger Zustand. Vom ursprünglichen Bestand sind noch Partien im Mauerwerk beidseits des Torbogens erhalten. Der Spitzbogen, das über dem Tor liegende Wohnhaus und die Fensterteilung stammen aus der Mitte des 17. und der zweiten Hälfte des 18. Jahrhunderts.

– Obertor: Die heutige Erscheinung des inneren Obertors, ein von zwei Geschossen überbauter spitzbogiger Durchgang, geht nach Aussage der Stadtansichten von Vater und Sohn Fisch auf die Mitte des 17. Jahrhunderts zurück. In dieser Gestalt ist es erstmals im Prospekt von 1671 wiedergegeben, während das grosse Ölbild von 1612 nur einen Durchlass durch die mit einer Holzlaube auf der Innenseite versehene Mauer zeigt. Die Aussage der Stadtprospekte wird durch die Untersuchung des heutigen Bestandes bestätigt: Das Torhaus weist nur im Bereich der beiden seitlichen Ansätze der Südmauer Mauerstärken von mehr als einem Meter auf, während alle andern Mauern nur bis zu 50 cm dick sind. Im ursprünglichen Zustand muss das Obertor deshalb eine einfache Toröffnung in der nicht zusätzlich verstärkten Mauer gewesen sein. Das Tor-

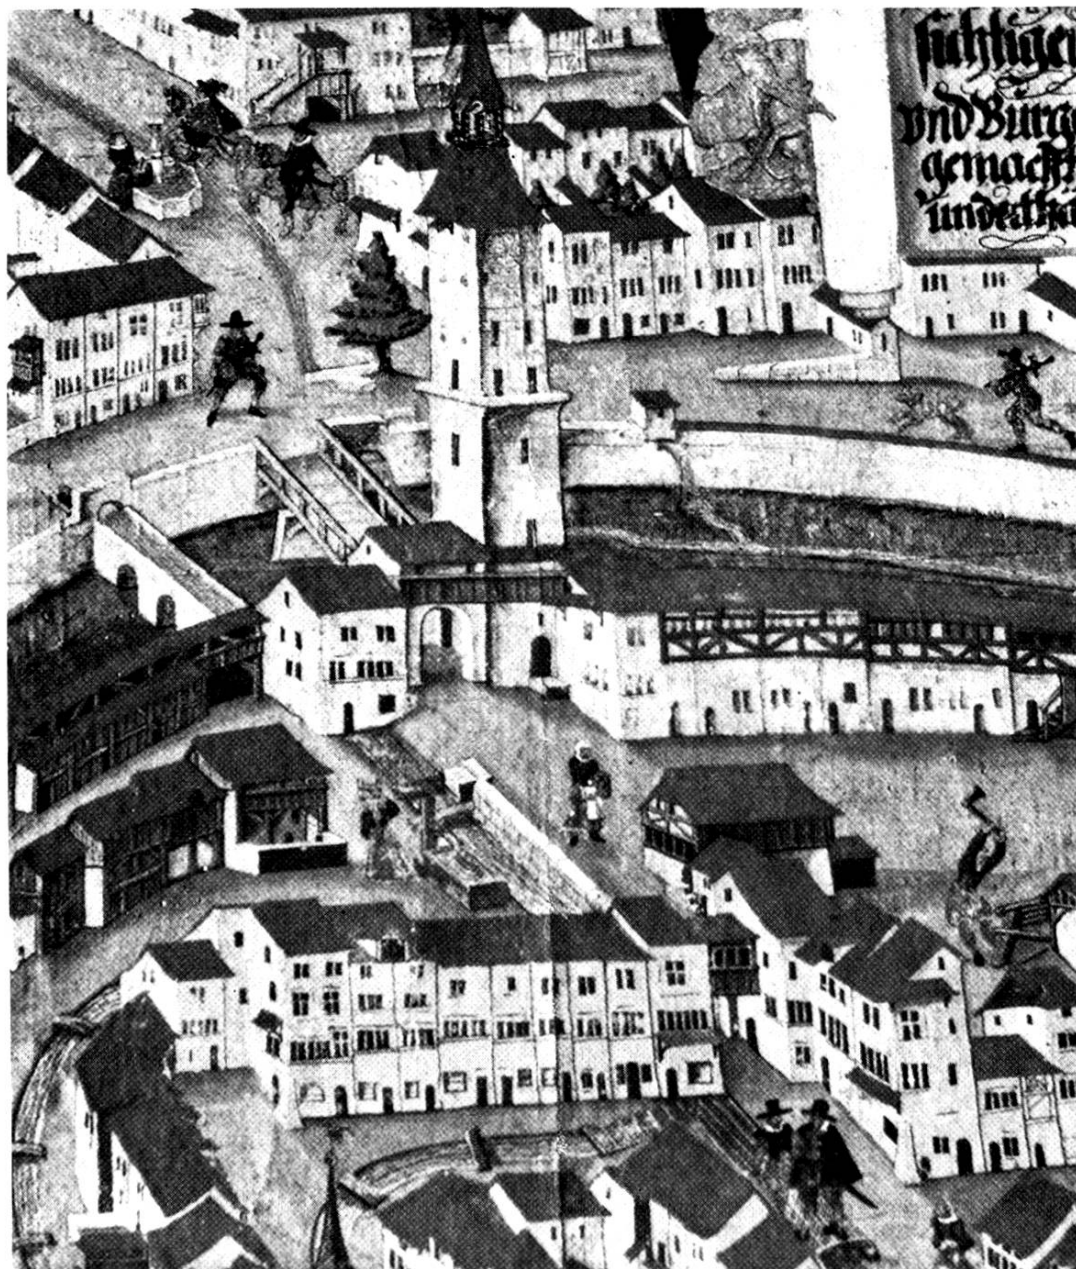
Abb. 3 Aarau von Süden, Federzeichnung von Hans Ulrich II Fisch, 1671. Aarau, Historisches Museum Schlössli. Ausschnitt der Laurententoranlage. Das zum Zeitglockenturm umgebaute ältere Laurententor mit aufgesetztem Spitzhelm und Dachreiter.

- Laurententor: Das innere Laurententor ist vollständig aus dem Stadtbild verschwunden. Seine Fundamente scheinen in den fünfziger Jahren bei Grabarbeiten teilweise zum Vorschein gekommen zu sein, doch existieren davon keine Pläne oder Aufnahmen. Die Lage dieses Tors kann deshalb vorläufig nur auf Grund des durch verschiedene Pläne und Ansichten belegten engen baulichen Verbands mit dem spätgotischen Kaufhaus bestimmt werden. Besser bekannt ist durch die Ansichten der Fisch seine äussere Gestalt. Die Darstellung als ein im Grundriss quadratischer, mit grossen Zifferblättern und einem Spitzhelm mit Dachreiter versehener Torturm lässt auf folgende Entwicklung schliessen: Das Laurententor des inneren Mauerrings wird als quadratischer, stadtseitig offener Torturm mit bekrönendem Zinnenkranz errichtet. Nach der Erbauung des äusseren Tores dient das innere vorerst als stadtseitiger Teil einer Doppeltoranlage. Nach der Erweiterung des äusseren Tors durch das in den Graben vorspringende Vorwerk kann auf die Wehrfunktion des inneren Turms verzichtet werden. Dieser wird stadtseitig geschlossen, erhält einen Helm und nimmt in einem der Obergeschosse ein Uhrwerk auf. Fortan lebt der Torturm als Zeitglockenturm im Stadtbild weiter. Durch Quellen ist belegt, dass das zweite, 1542 eingebaute Uhrwerk eine Arbeit des berühmten Winterthurer Uhrmachers Lorenz Liechti war. Die Umwandlung einer ursprünglich offenen Turmschale in einen geschlossenen Torturm findet gleichzeitig in vielen anderen Schweizer Städten statt. Dasselbe gilt für die durch die veränderte Stellung im Stadtkörper bedingte Umwandlung des Wehrturms in einen Zeitglocken- oder Gefängnisturm.

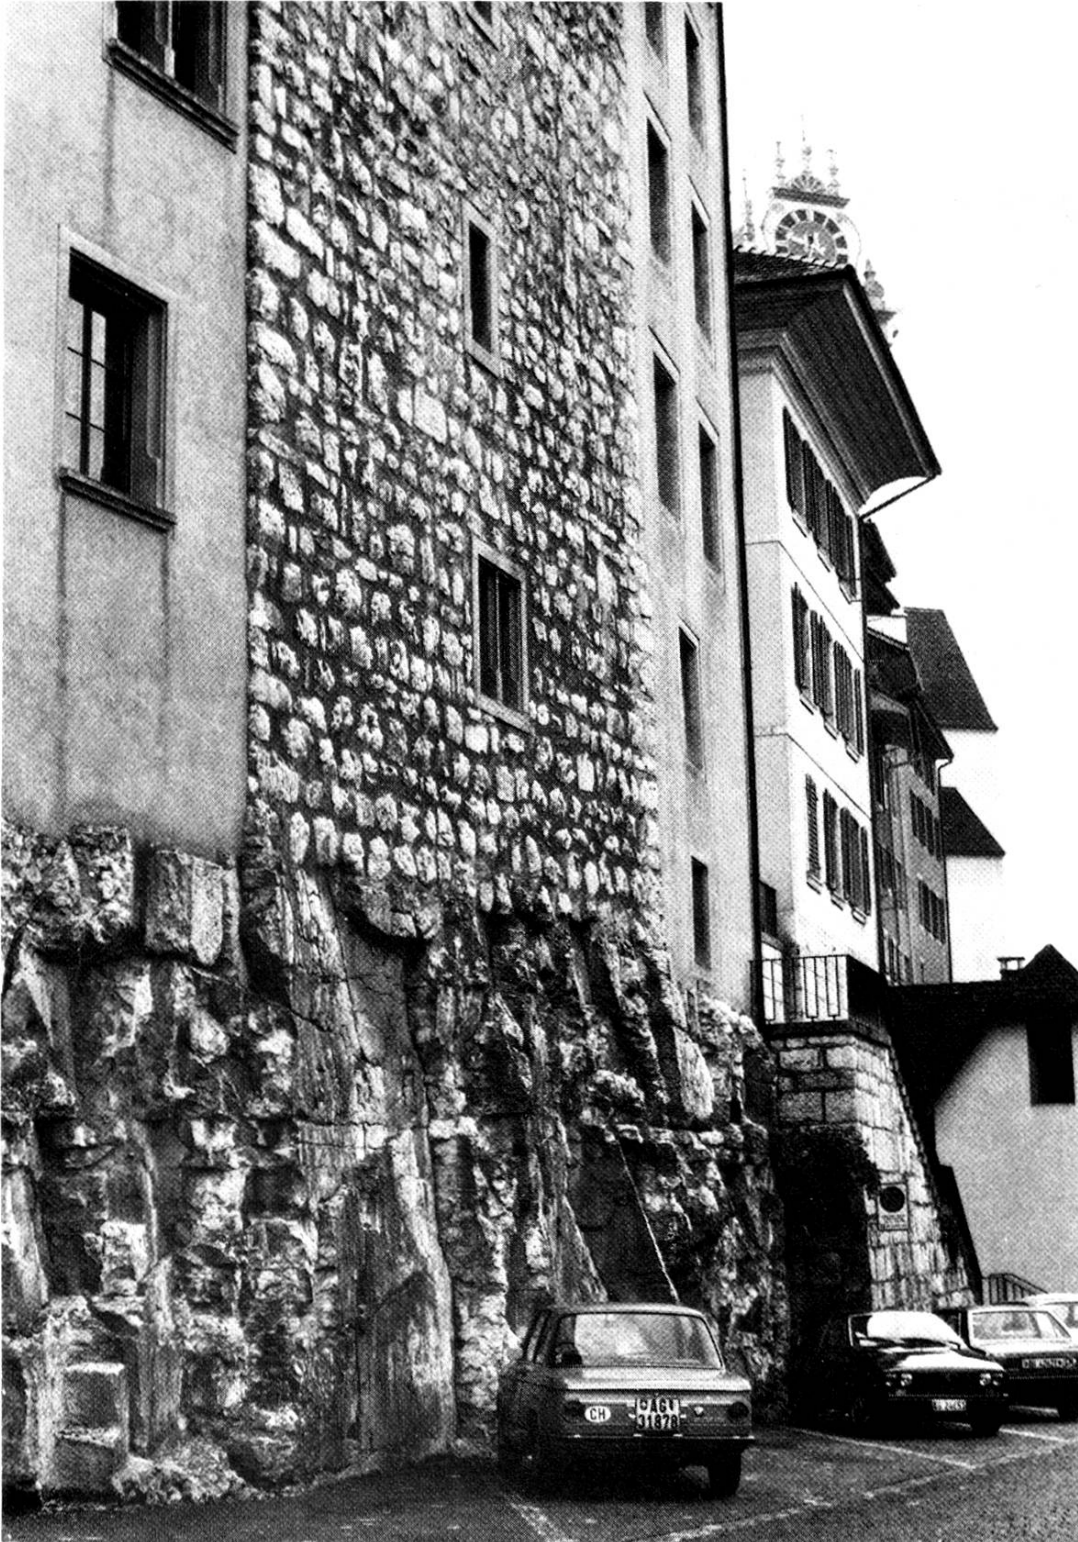
Abb. 6 Der Turm Rore als Teil der kiburgischen Befestigung: Wie der gesamte Nord- und Westabschnitt des Mauerrings steht der Turm unmittelbar an der Kante des Felsabbruchs.

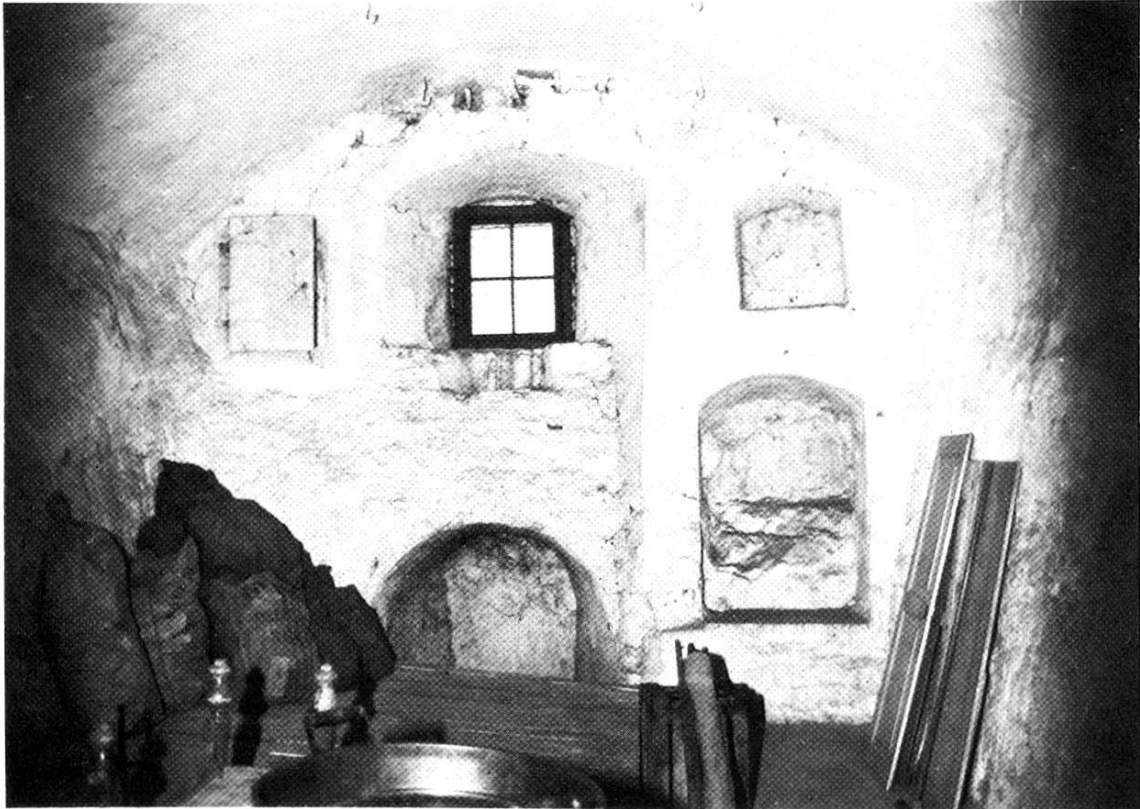
Abb. 7 Im Keller des Hauses Adelbändli 4 verbauter Mauerabschnitt mit Sitznische, darunter vermauertes Rundbogenportal, eventuell von einer Poterne. Die seitlichen Nischen sind jünger.

gasse 13 bis 17 und 21. Die im Hausinnern erhaltene Mauer fluchtet mit dem Schwibbogen über dem Lochstägli, der auch in den Prospekten des 17. Jahrhunderts erkennbar ist. Die Vermutung liegt deshalb nahe, es handle sich hier analog dem Bestand im Hause Adelbändli 4 um eine Poterne.

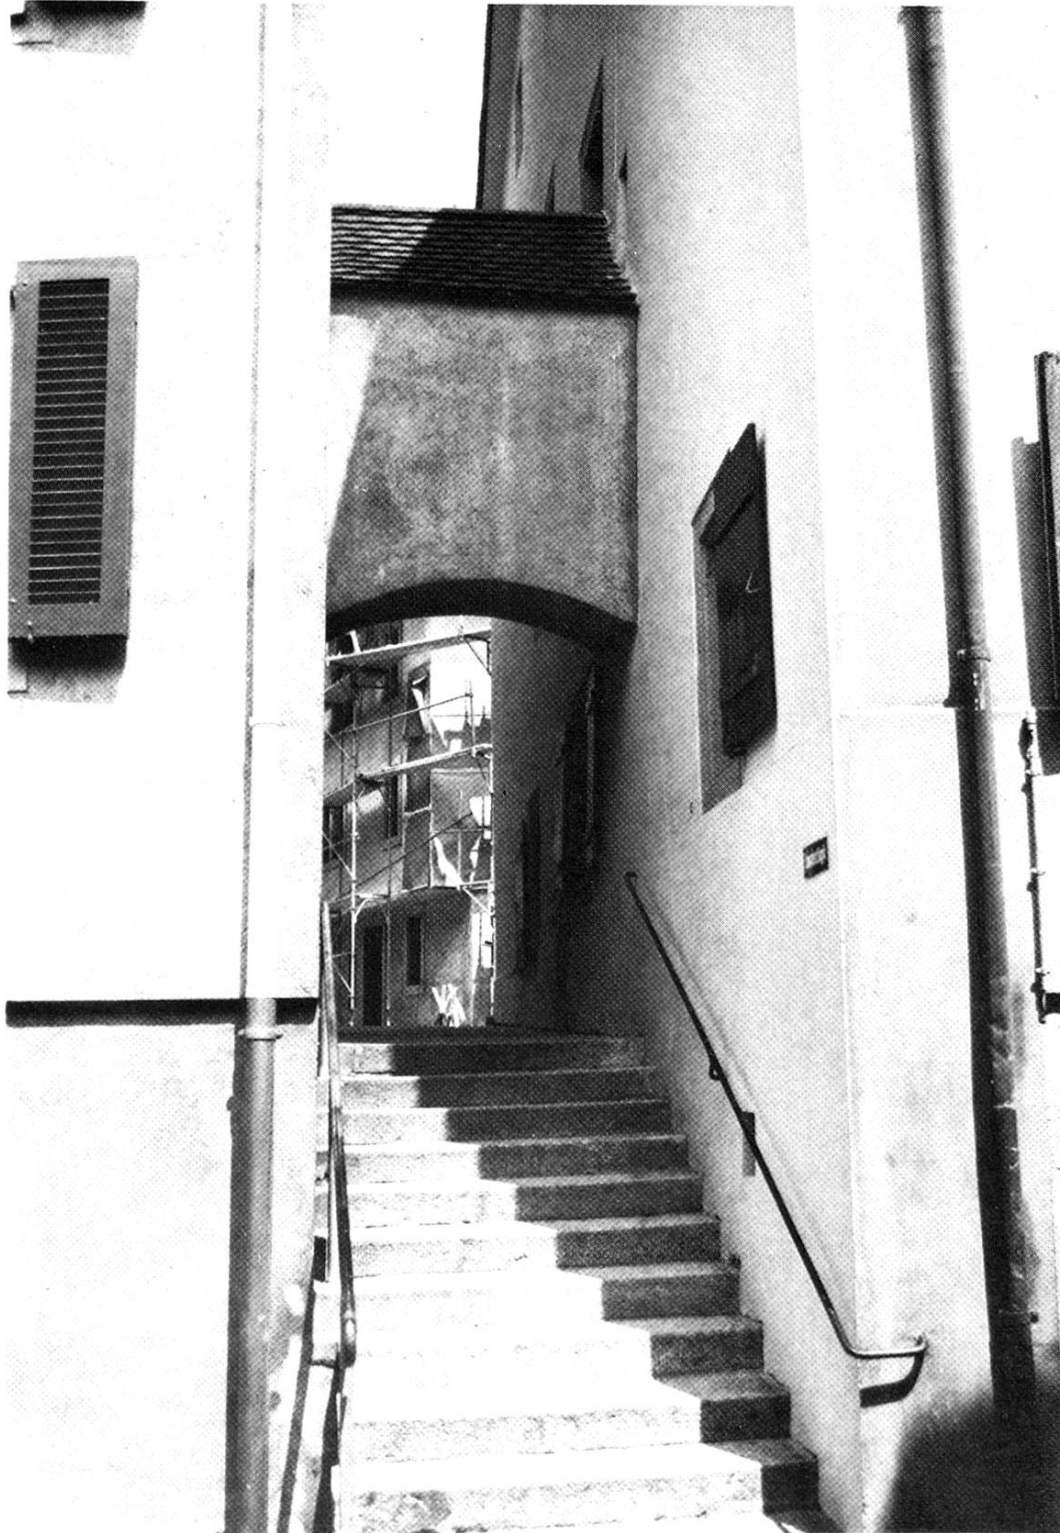
Abb. 8 Der Schwibbogen über dem Lochstägli, der möglicherweise ein Überrest einer Poterne ist (Ausfallpförtchen).

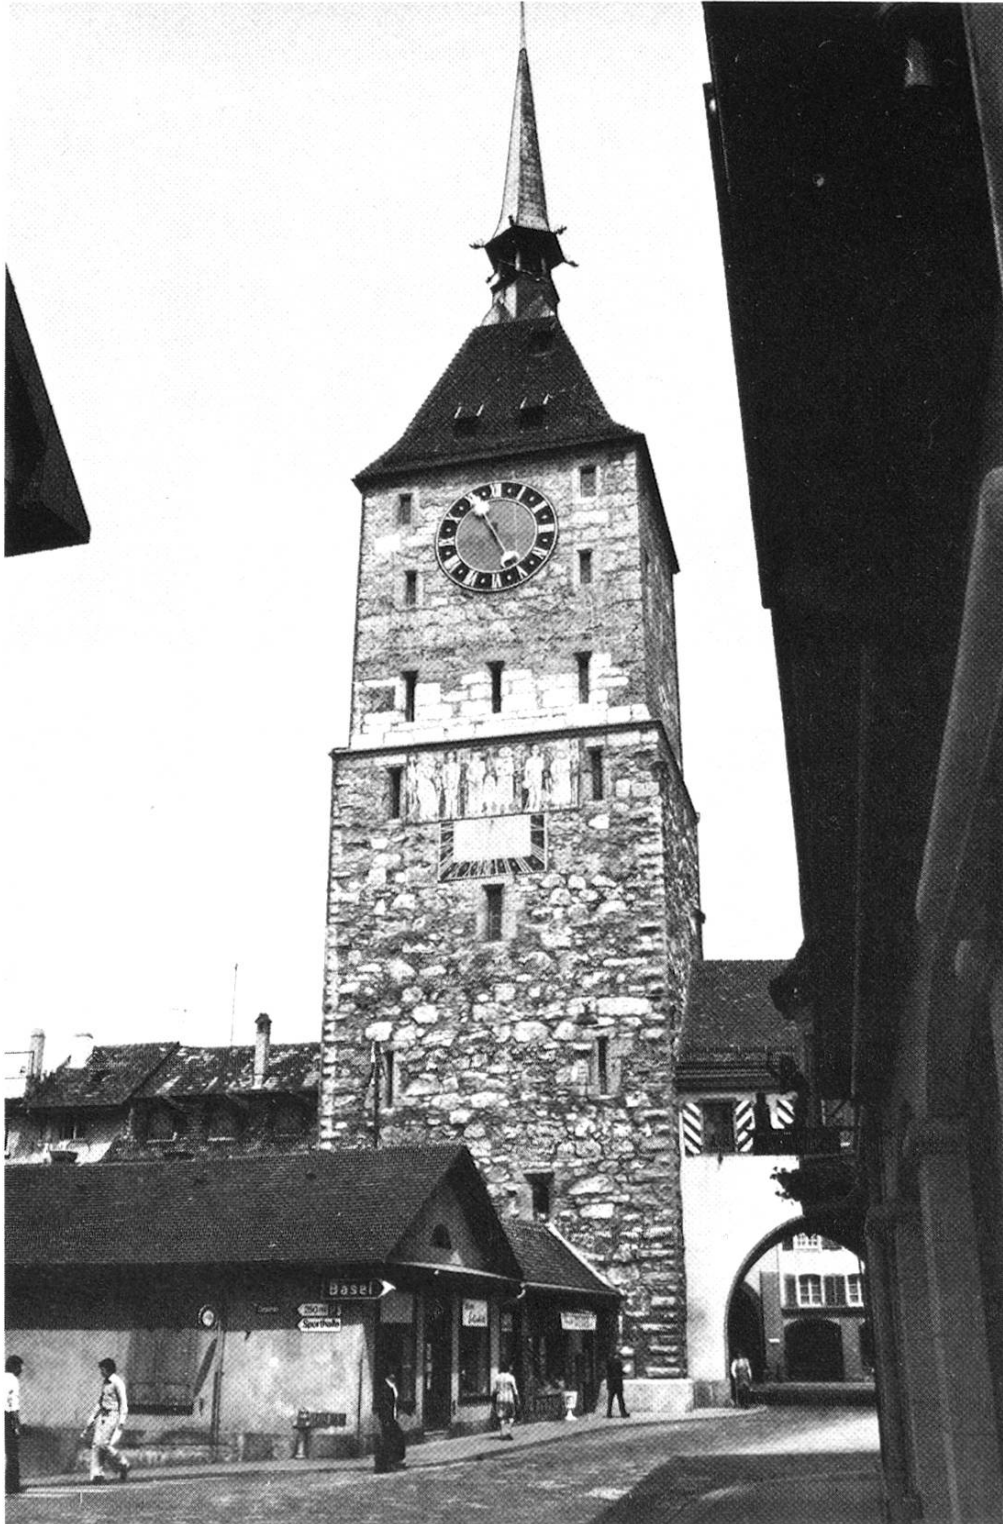
Abb. 10 Obertorturm, Südansicht des heutigen Zustandes. Das Torgebäude ist durch den Neubau von 1926 ersetzt worden. Vor dem Turm steht das ehemalige klassizistische Wachthaus.

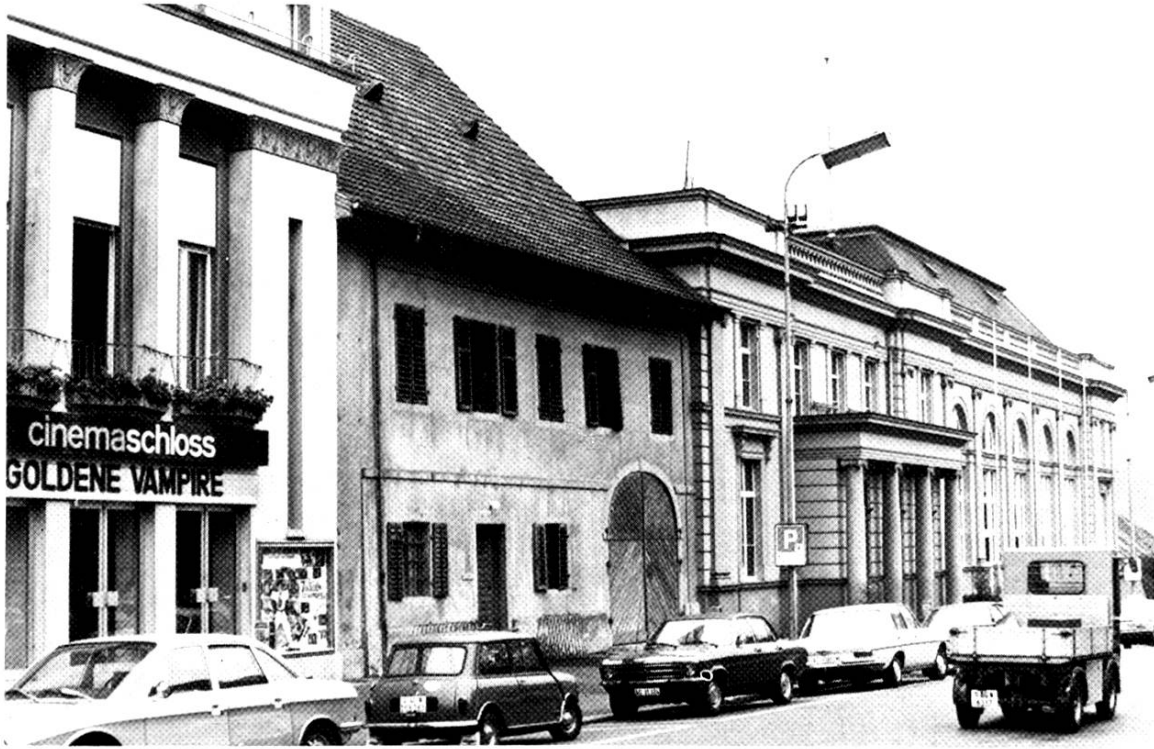
Abb. 19 Die ehemalige Ochsenstube am Schlossplatz birgt im Fundament ihrer Ostfassade das letzte noch erhaltene Stück der habsburgischen Ringmauer zwischen Laurentztor und Nordoststecke.

- Vom Laurententor bis zur Hangkante führt die Mauer wiederum, durch die Pläne belegt, am Ort der Fassaden am Schlossplatz zur Nordostecke, die wie beim ersten Mauerring nicht weiter verstärkt gewesen ist. Bis zum Neubau des Casinos an Stelle der alten Kaserne war dieser Mauerabschnitt weitgehend intakt, während heute nur noch ein Abschnitt im Fundament der Ostfassade der Ochsen Scheune erhalten ist.

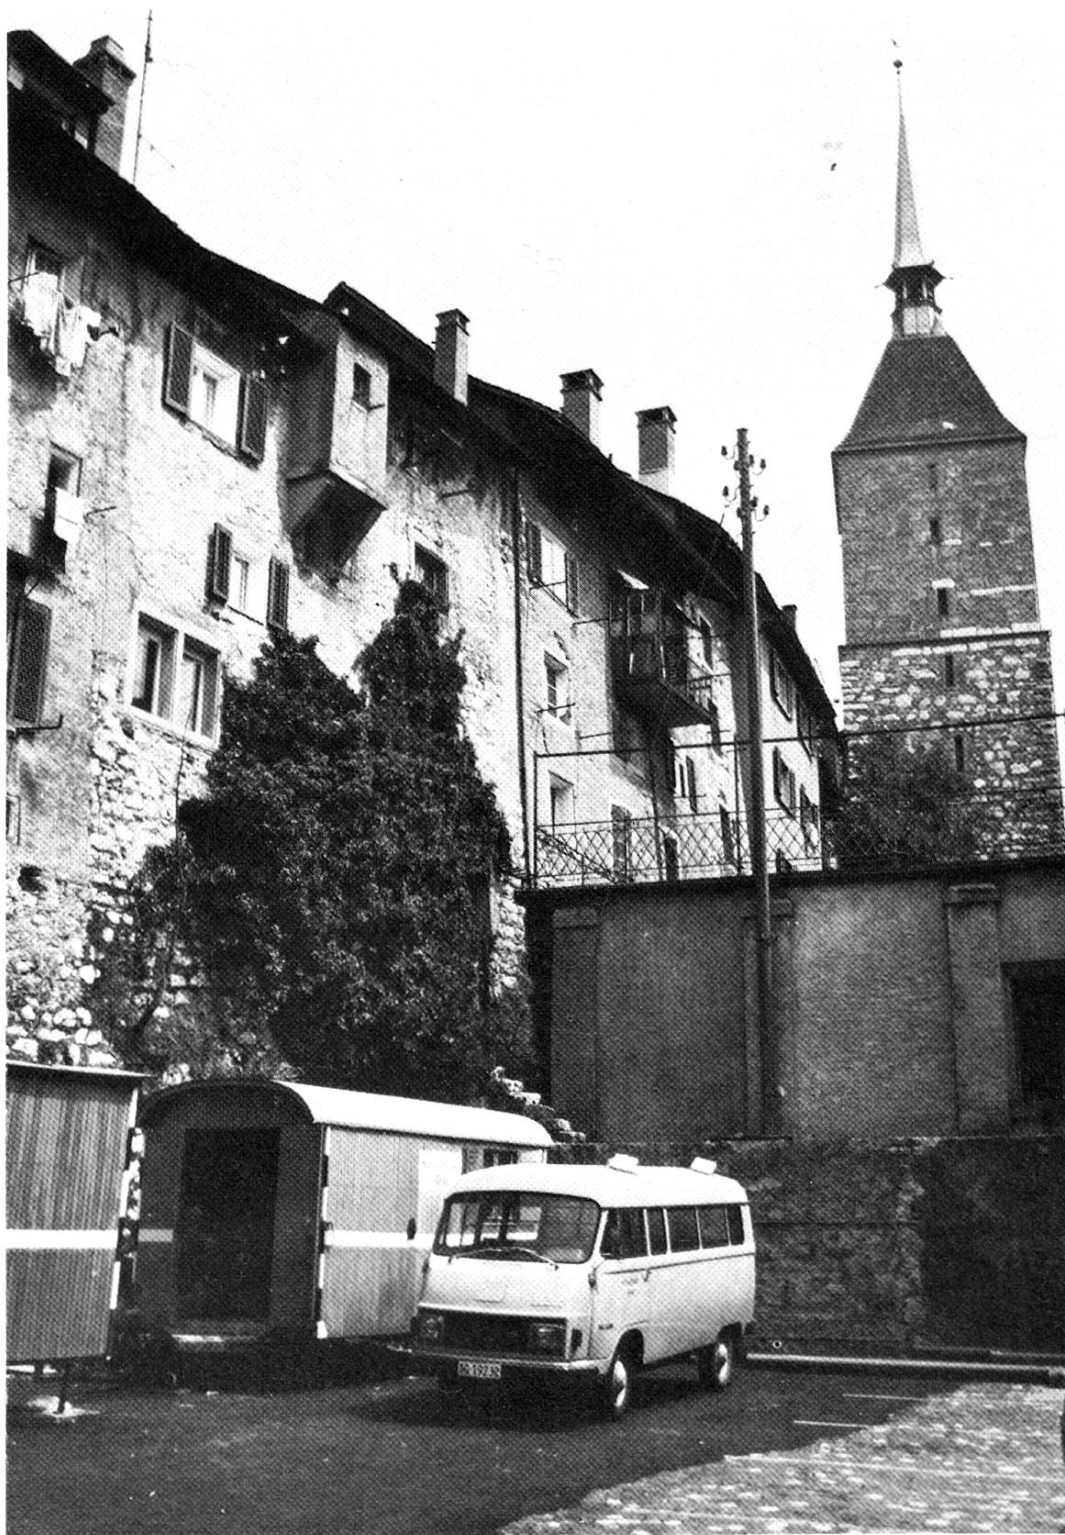
Abb. 22 Der Mauerabschnitt westlich des Obertorturms, verbaut in die Fassaden der Häuser an der Golattenmattgasse. – Ansicht aus dem Graben.

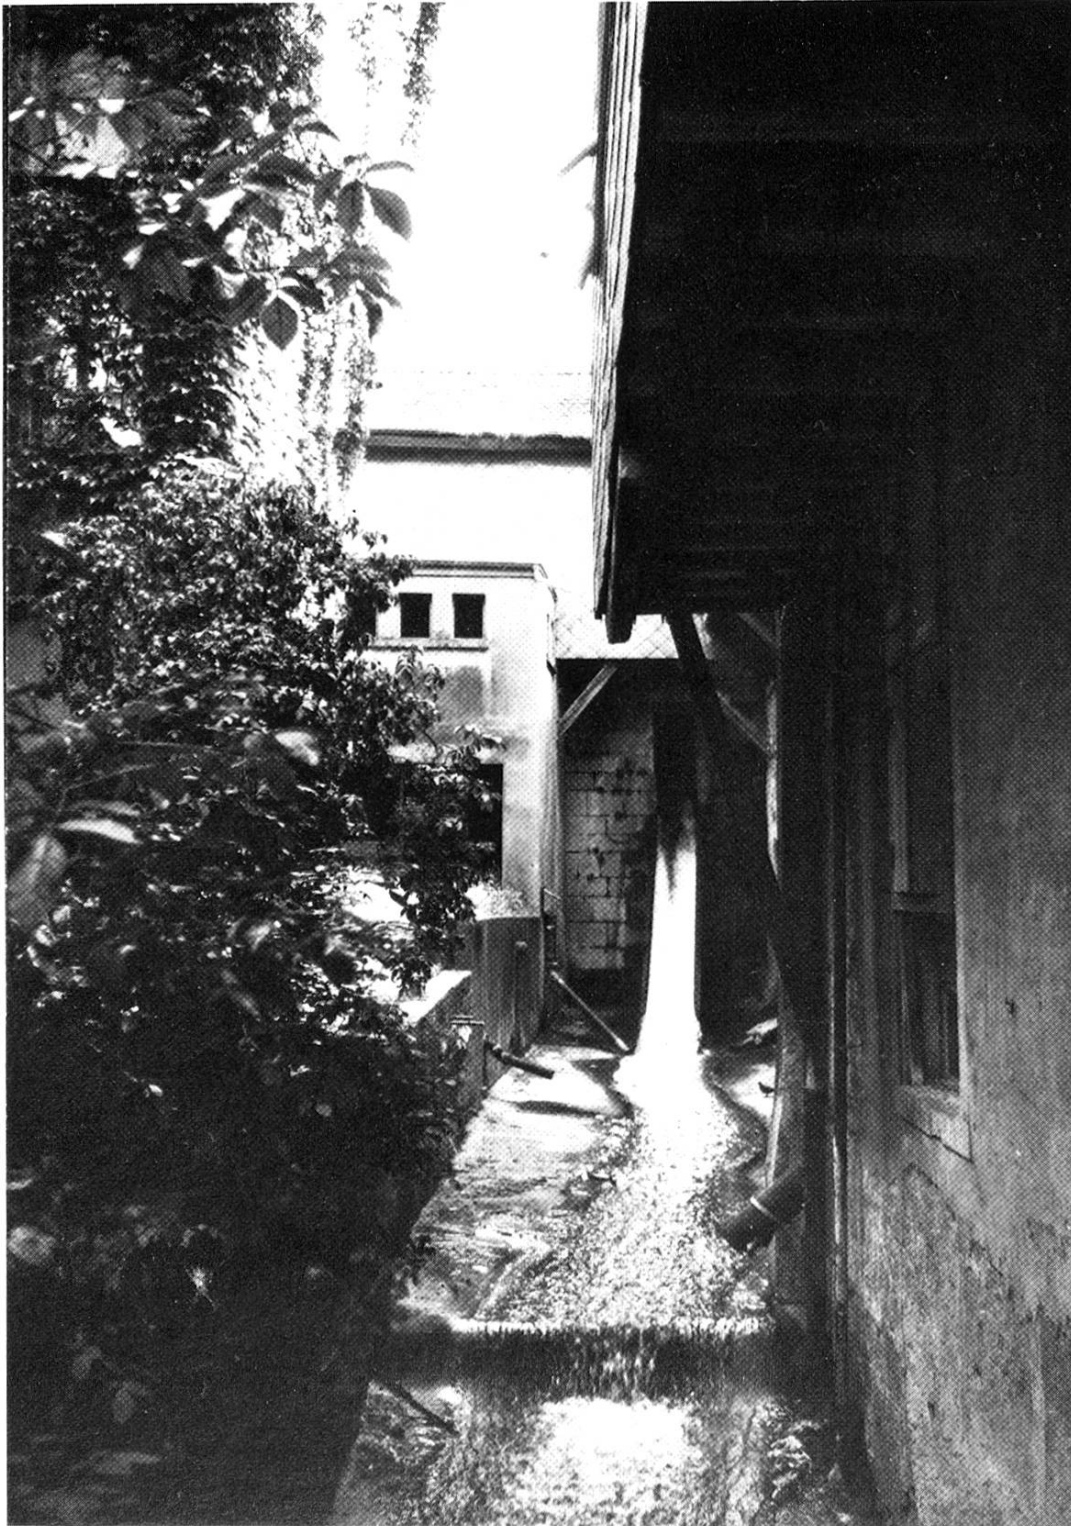
Abb. 23 Der erhaltene Abschnitt des habsburgischen Grabens unmittelbar westlich des Obertorturms.

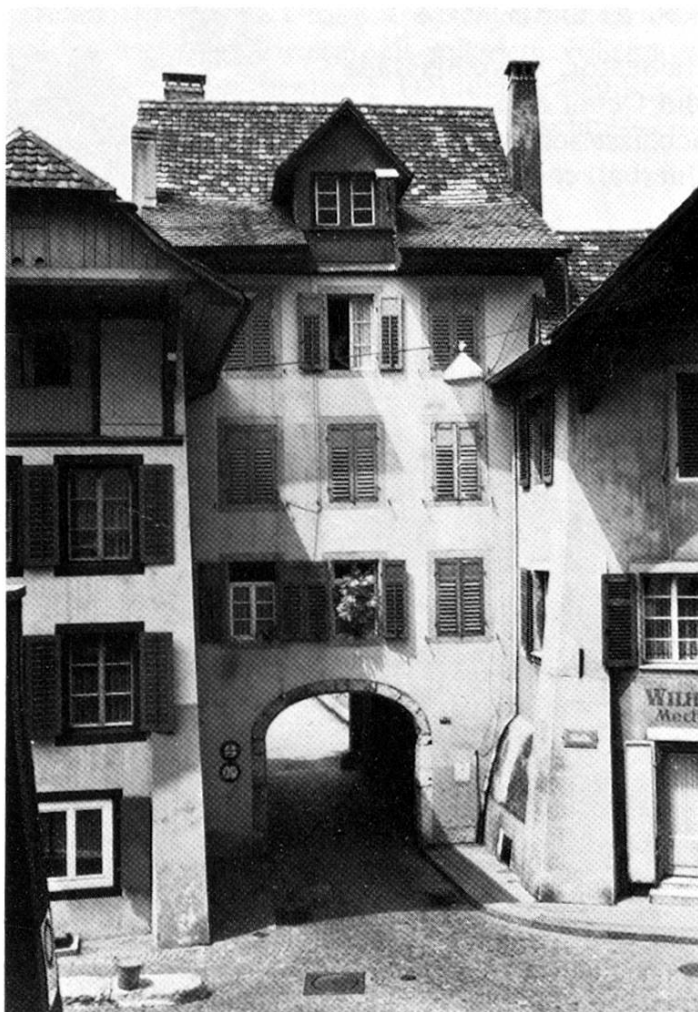
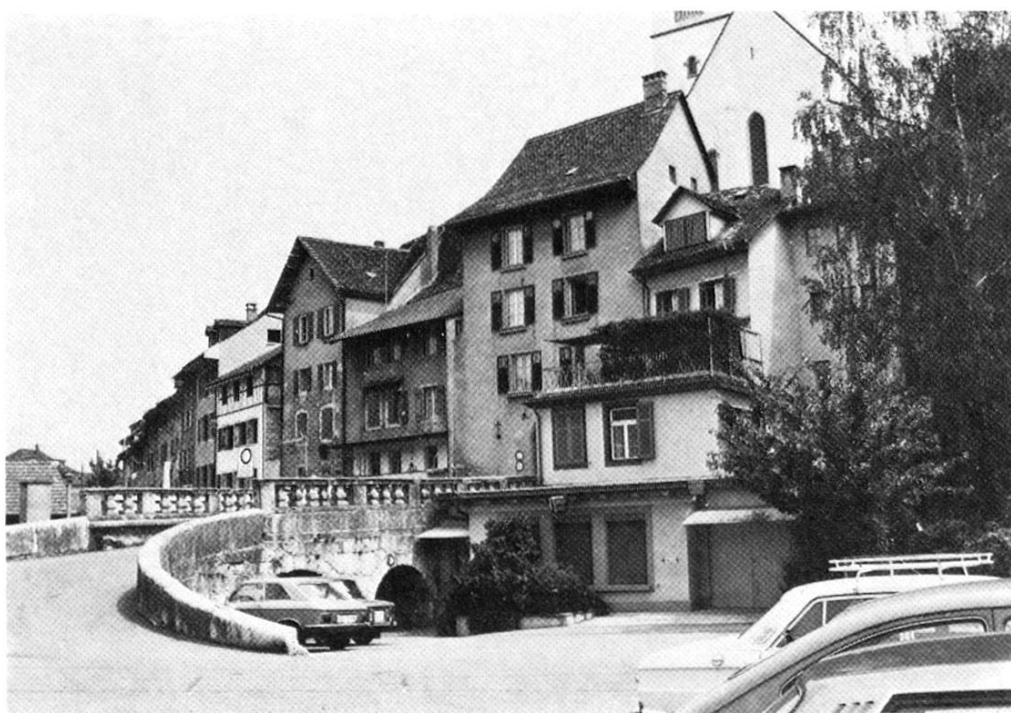
Abb. 29 und 30

Haldentor, Innen- und Außenansicht. Die Brücke stammt vom Obertor und wurde 1820 hierher versetzt.

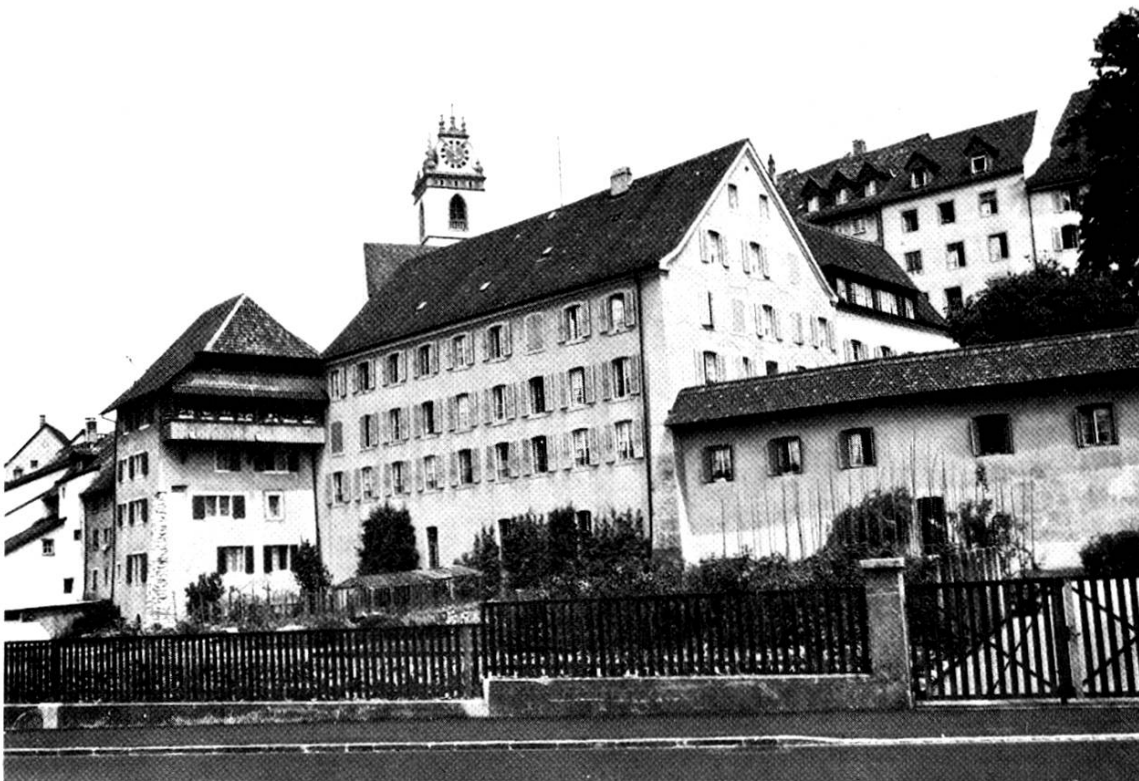
Abb. 35 Als Gartenmauer erhaltenes Teilstück der Ummauerung des Klosters beim Altersheim. Links Haus Halde Nr. 64, Südostecke der Haldenmauer.

- Abb. 35 – Die Klostermauer bildet im Bereich des Hauses Halde 64 einen zum Schachenarm der Aare vorspringenden, wohl als einfachere Form einen Turm ersetzenden Winkel. Von hier führt sie in einer schwachen Brechung ziemlich gerade zum Storchenturm. Inwieweit im heutigen Altersasyl noch Überreste des ehemaligen Frauenklosters vorhanden sind und wie dessen Gebäude ursprünglich zur Stadtmauer standen, lässt sich ohne archäologische Befunde nicht nachweisen. Dass aber die Klostergebäude nicht bis an die Stadtmauer reichten, geht aus der Analogie zu den anderen Haldenhäusern hervor: Der Haupttrakt ist wie die Haldenhäuser nur im unmittelbar an die Mauer angebauten tiefer gelegenen Teil unterkellert, während der ältere, an der Strasse stehende Teil nicht unterkellert ist.
