Die Wehranlagen der Stadt Aarau

Ulrich Bellwald, Architektur-Historiker, Bern
Jürg Althaus, dipl. Architekt ETH/SIA, Bern

1. Die Entwicklung der Aarauer Stadtbefestigung

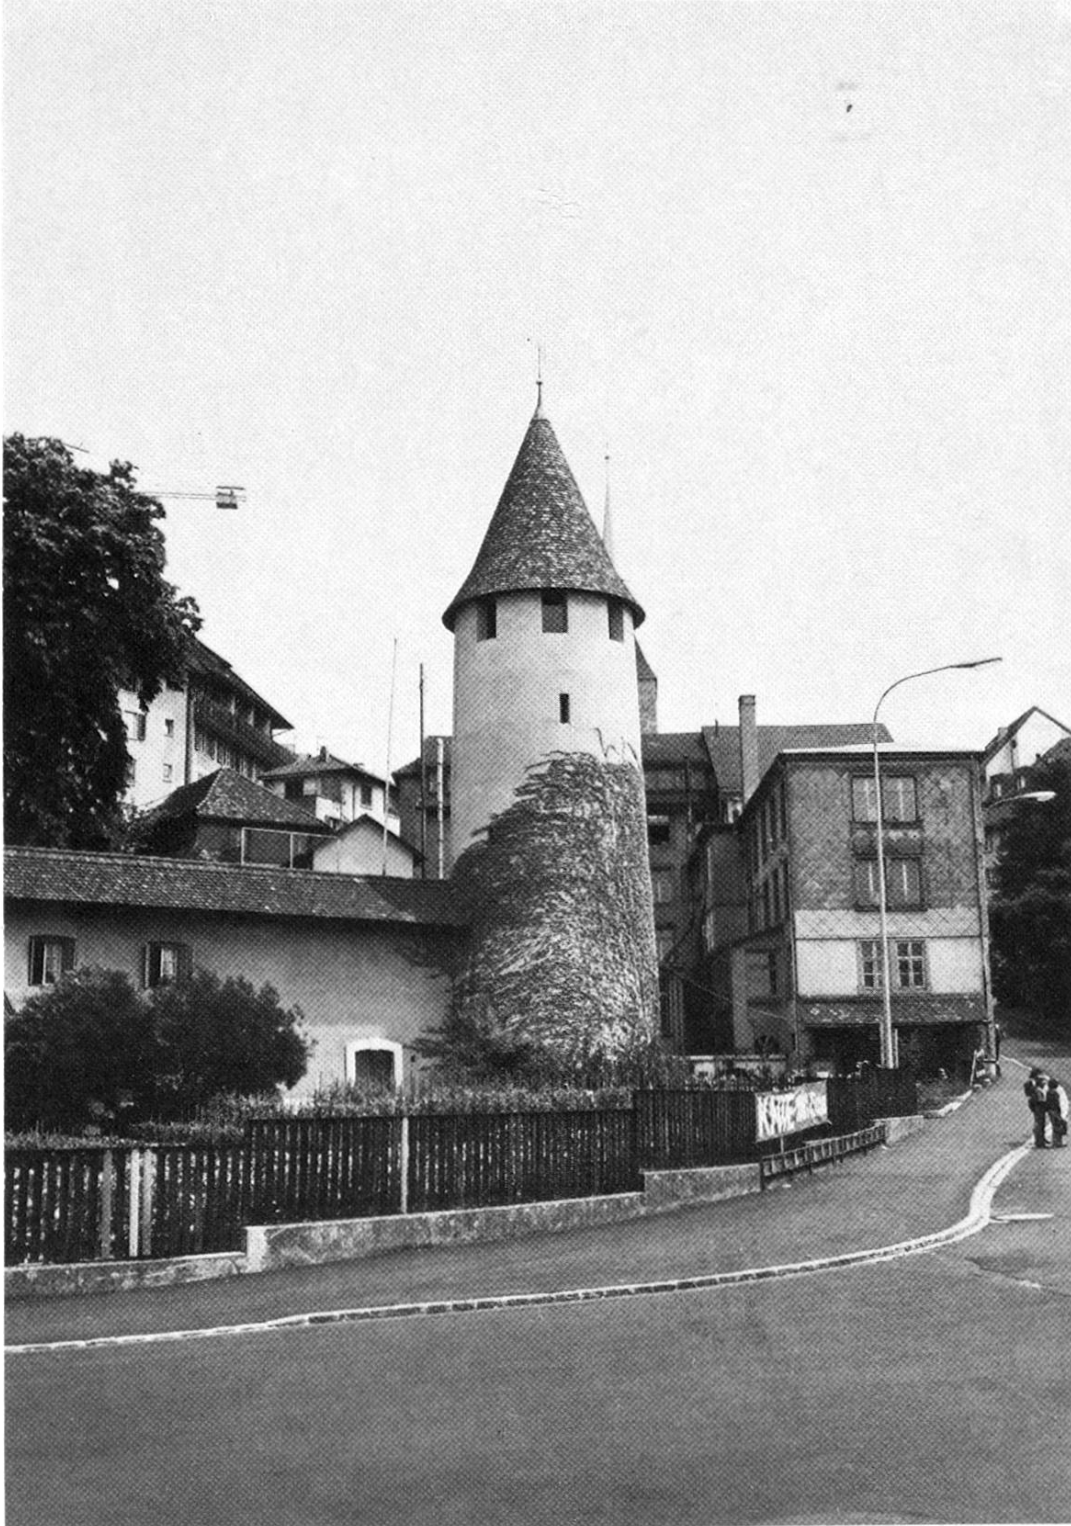
Abb. 36 Der rekonstruierte Storchenturm, runder Eckturm unten am Ziegelrain.

- Abb. 33 – Storchenturm: Der in seiner ursprünglichen Gestalt rekonstruierte Eck-
Abb. 34 turm der Klostermauer wird in den Quellen neuer Turm, später Storchenturm
Abb. 36 genannt. Es handelt sich um einen im Grundriss vollrunden Turm, ursprünglich mit Zinnenkranz, heute mit einem Spitzhelm abgeschlossen. Merz äussert die Vermutung, der Turm sei auf Grund seines Namens eine spätere Zutat. Im späteren 14. und zu Beginn des 15. Jahrhunderts treten aber solche Rundtürme als frühe Form des Geschützturms in der näheren und weiteren Umgebung häufig auf (Bremgarten, Mellingen, Hallwyl).

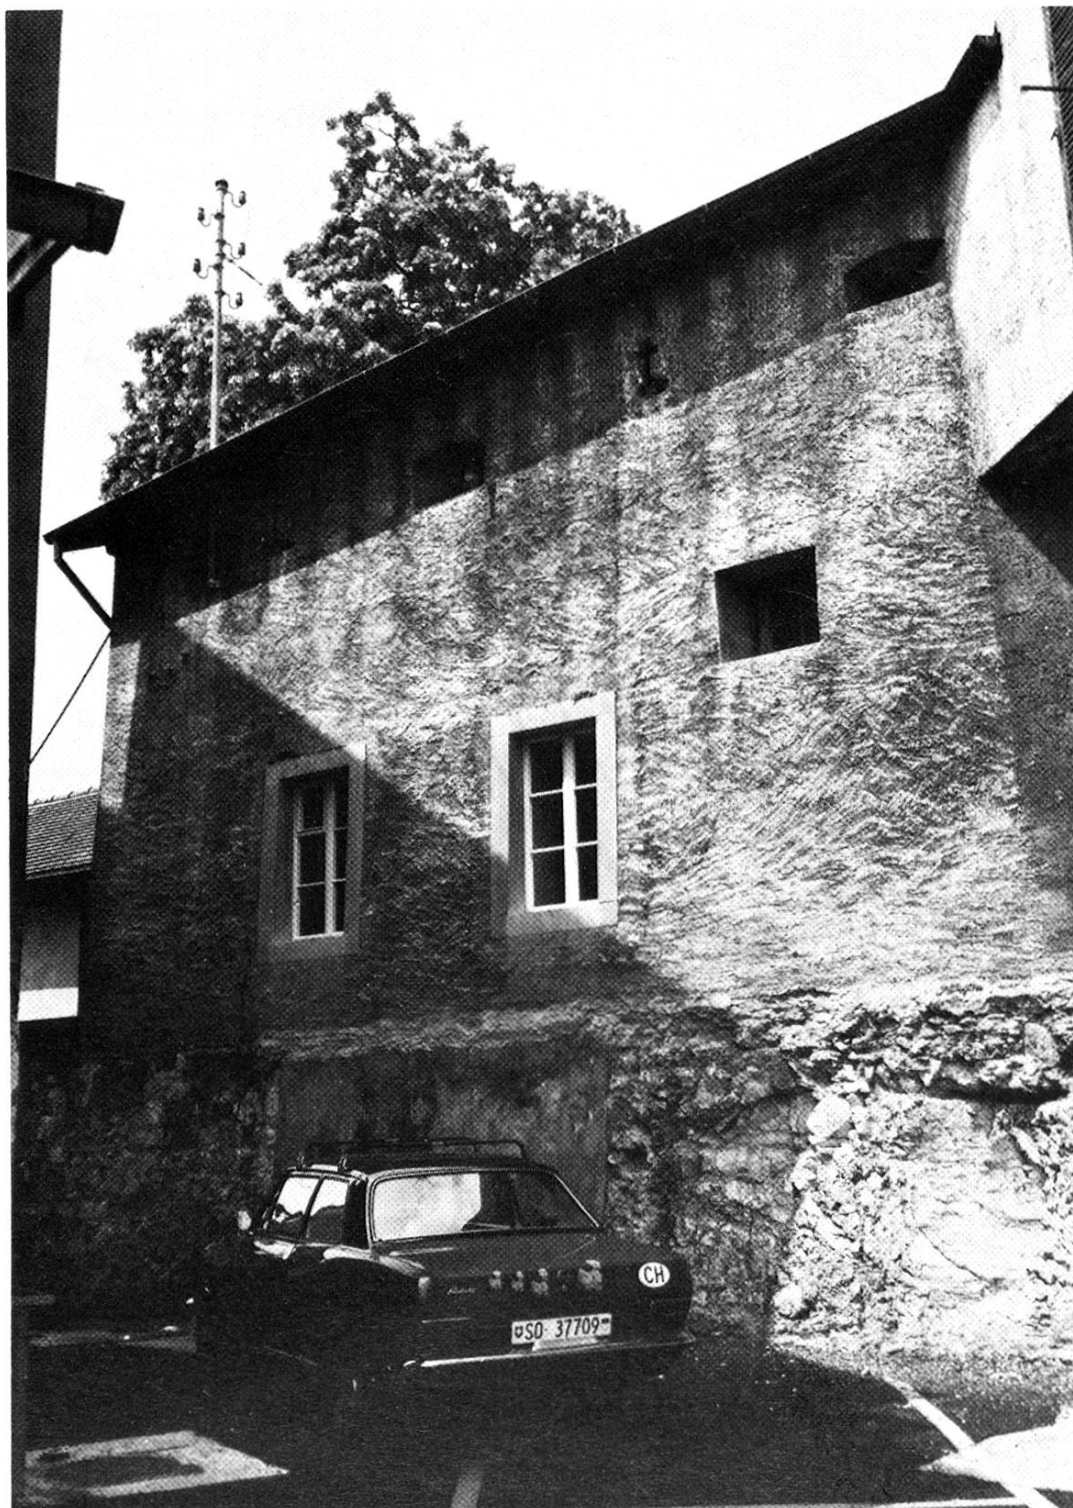
Abb. 37 Vollständig erhaltener Abschnitt der Klosterummauerung beim Ansatz an die habsburgische Mauer. Schlüssel- und Segmentbogenscharten.

- Abb. 37 – Vom Storchenturm führt die Haldenummauerung in nordöstlicher Richtung hangaufwärts zur Golattenmattgasse und schliesst im Bereich der Naht zwischen habsburgischer und kiburgischer Mauer an den jüngeren Bering an. Das Teilstück unmittelbar beim Ansatz ist in voller Höhe erhalten geblieben. Die Öffnungen des Wehrgangs zeigen die charakteristische Form von Schlüsselscharten mit oberem Querbalken. Die stichbogigen Artilleriescharten sind um 1500 als Ersatz für Schlitzscharten eingefügt worden. Eine weitere Anschlussmauer stellt die Verbindung des Storchenturms mit der habsburgischen Grabenwand am Ziegelrain her.

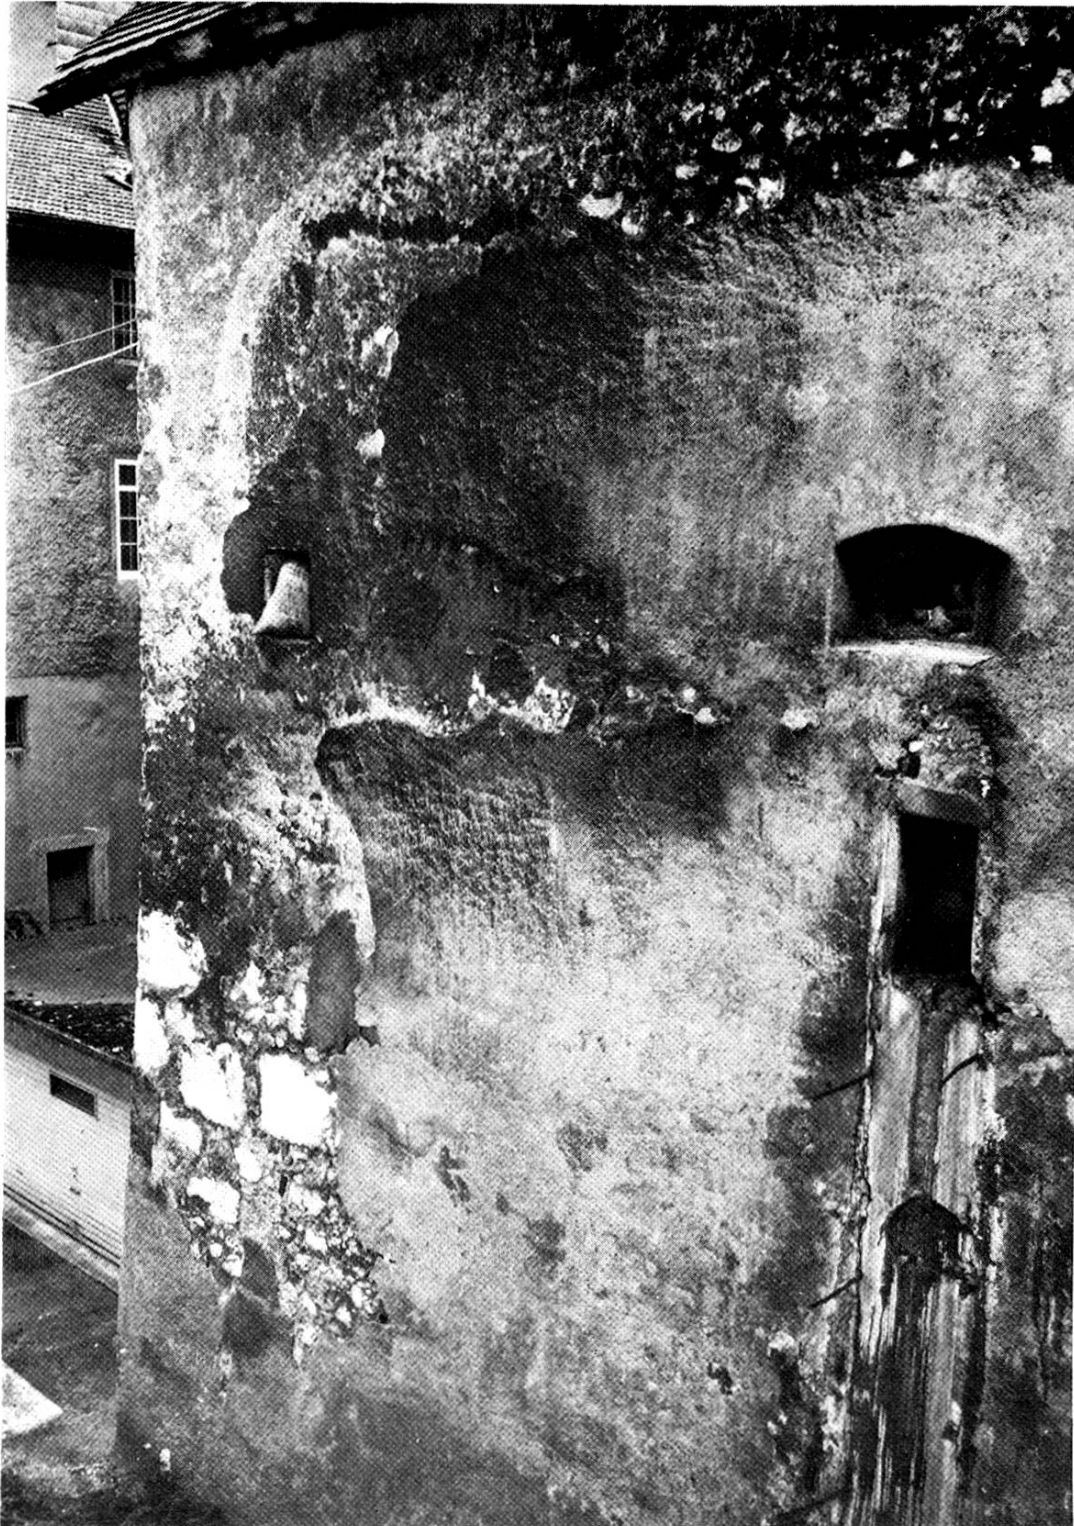
Abb. 38 Nordmauer des Zollhauses mit einer Artilleriescharte mit gestufter Leibung und Segmentbogensturz.

- Abb. 38 – Unteres Aaretor: Wohl erst in bernischer Zeit wird die Haldenmauer bei der Nordostecke gerade nach Osten weitergeführt. Dadurch entsteht rund 30 m ausserhalb des bisherigen Aaretors ein drittes Tor, das den Zugang von der Brücke her schützt. Überreste dieser Wehranlage sind die Nord- und die Westwand des ehemaligen Zollhauses, die mit stichbogigen Artilleriescharten aus der Zeit um 1500 versehen sind. Die erhaltenen Mauern ermöglichen die Rekonstruktion einer für das frühe 16. Jahrhundert typischen «vorwerkartigen» Zwingeranlage. Mit dem bernischen Aaretor schliessen die Befestigungen der Aareniederungen Richtung Nordosten ab. Das gesamte Gewerbeareal des Hammers ist nicht ummauertes Unterstadtgebiet; die Bauuntersuchung hat für dieses Areal nicht den geringsten Hinweis auf Verteidigungsanlagen erbracht.

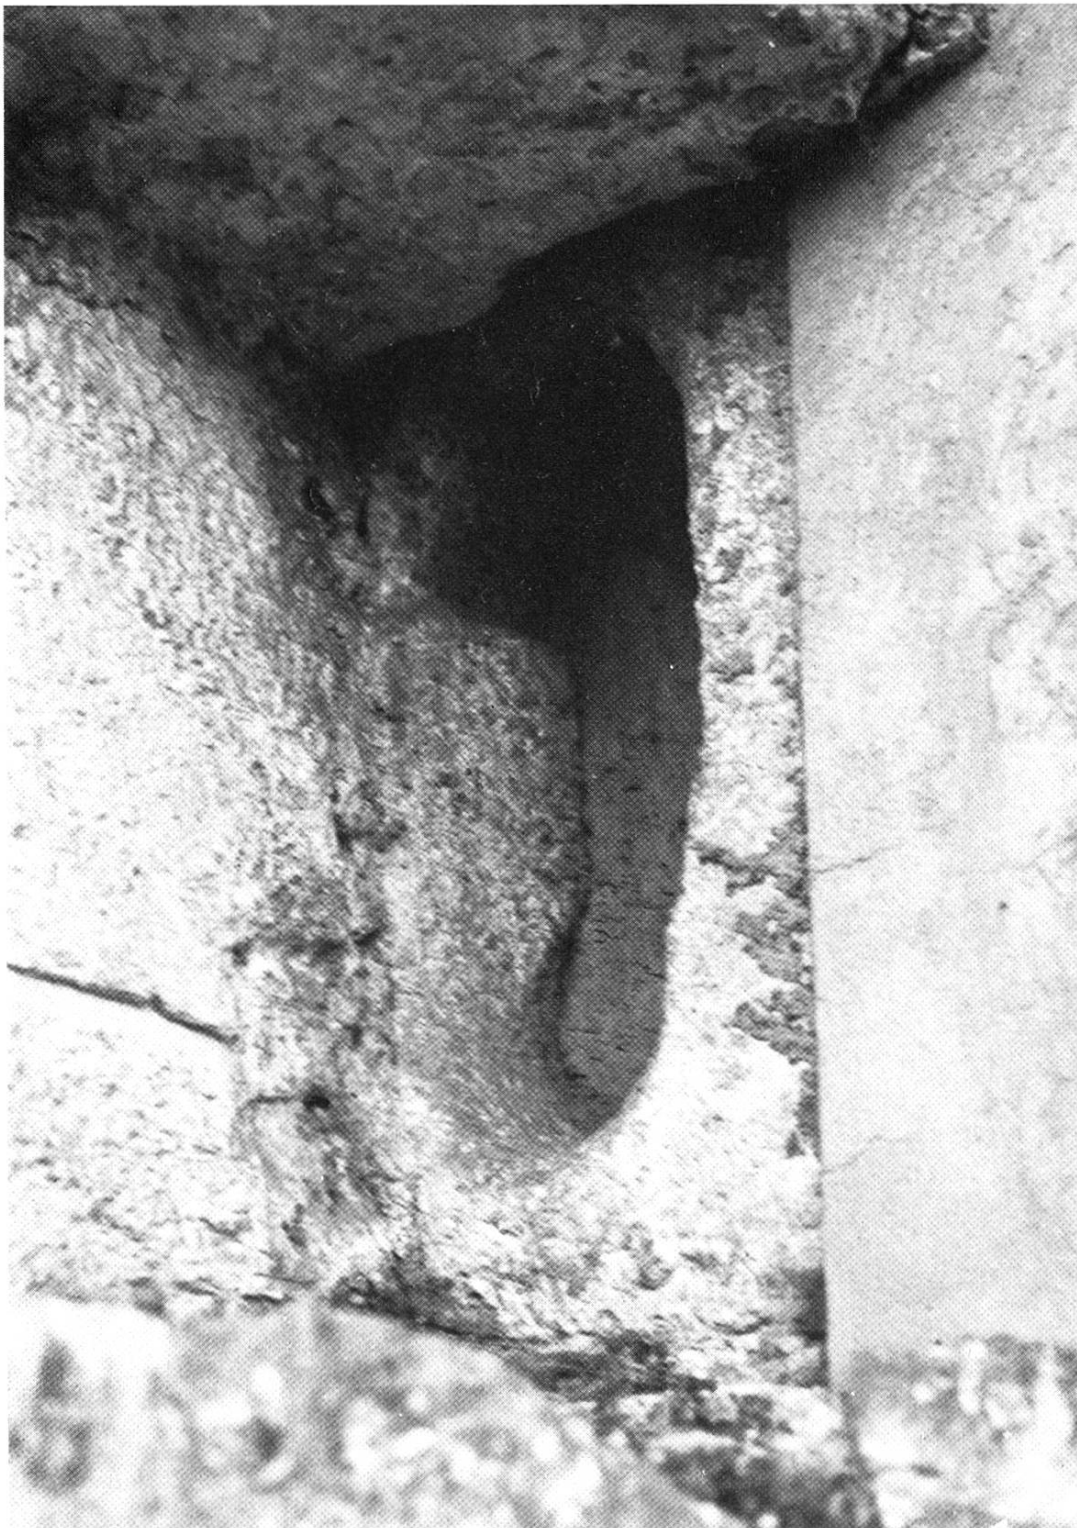
Abb. 39 Reste einer Schlüsselscharte mit oberem Querbalken im Eckhaus Hal-
denring – Zollrain. Die zu einem ovalen Kellerfenster umgearbeitete Scharte wird
teilweise vom heutigen Brückendamm verdeckt.
