**Artikel:** Eingriff in einen natürlichen Bachlauf = Intervention dans un cours de ruisseau naturel = Encroachment upon a natural water-course  
**Autor:** J.M.  
**DOI:** <https://doi.org/10.5169/seals-133394>

## Eingriff in einen natürlichen Bachlauf

Der Mattenbach zwischen Seen und Winterthur

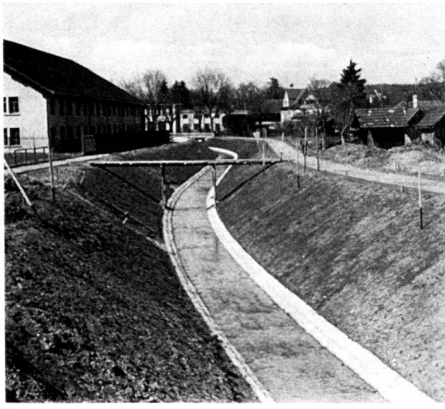
1 Der neue, tiefer gelegte Mattenbach zwischen Seen und Winterthur in seinem technischen Bachbett. Blick westwärts auf den untersten Teil vor der Einmündung ins Tosbecken der Eulach.

1 Le nouveau Mattenbach abaissé entre Seen et Winterthur dans son nouveau lit technique. Vue vers l'ouest sur la partie inférieure avant de déboucher dans le bassin à tourbillonnement de l'Eulach.

1 The new lowered Mattenbach between Seen and Winterthur in its technical bed. View to the west of the lowest portion of Eulach prior to its entry into the stilling pool.

Leider drang die Anregung des städtischen Grünplaners nicht durch, nach welcher die Bachsohle offen, d. h. nur mit einer in den Sand verlegten Steinrollierung versehen werden sollte, um dem Bachwasser den natürlichen Kontakt mit dem Grundwasser zu erhalten. Sie wurde als harte Sohle ausgebildet und lediglich mit Natursteinen ver-

An overly technical and straight layout as per a first project was rejected. Nobody ventured to cover the stream. A proposal made by the Town to the effect that it be given a pleasantly curved course then met with approval and this solution was adopted. The lowering of the bed which was designed to contain the stream in the case of flood resulted in high banks. The latter's appearance had to be improved by suitable trees and bushes because it was intended to blend the water-course into the environment by planting. As the pictures reveal, the effort was successful. The footpaths on either side of the water-course corrected over a length of about 3 km have become very popular and the benches provided everywhere provide places of rest. Unfortunately, the suggestion made by the municipal greenery planner was not adopted. He wanted to keep the floor open, i. e. provide it only with a loose rock lining laid in the sand so that the natural contact between the flowing and the ground water would be preserved. Instead, it was designed as a hard bottom and only lined with natural stone; the appearance is agreeable but still it is a questionable dummy of nature.

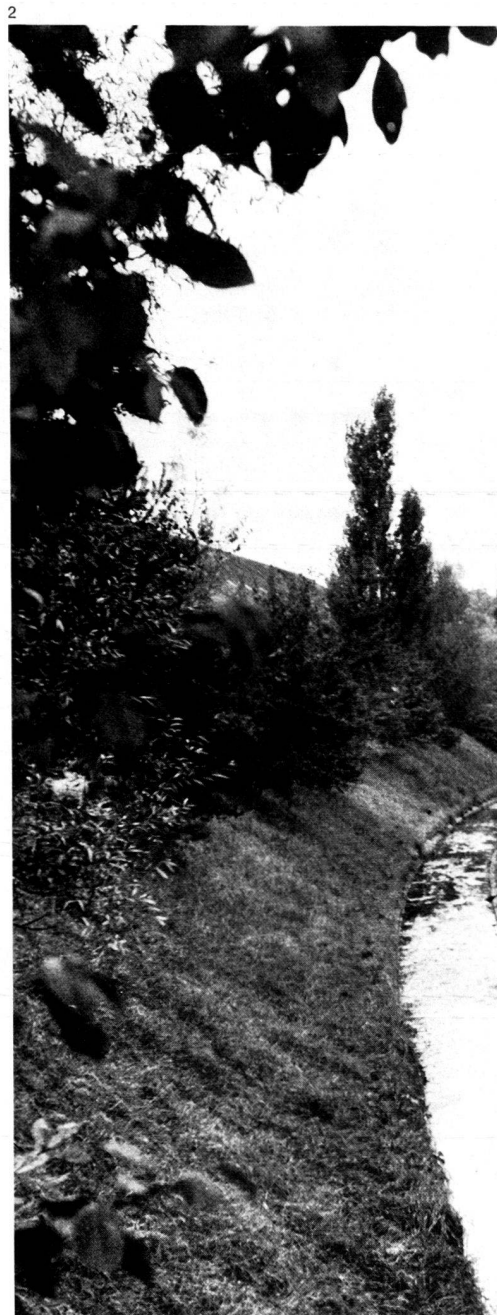
2 Der neue Mattenbach, einige Jahre nach der Bepflanzung. Standort analog Bild 1.

2 Le nouveau Mattenbach, quelques années après la plantation. Emplacement analogue à l'image 1. Photos: J. M. / Bureau de constructions de la ville de Winterthur, office des parcs et promenades.

2 The new Mattenbach, a few years after planting. Location analogous with picture 1. Photographs: J. M. Construction Office of the Town of Winterthur, Park Authority
