**Artikel:** Neugestaltung des St.-Alban-Teiches im Bereich der Grün 80 = Nouvel aménagement du "St-Alban-Teich" dans l'aire de la "Grün 80" = Redesign of the St. Alban Pond in the area of "Grün 80"

**Autor:** Engel, Gerwin  
**DOI:** <https://doi.org/10.5169/seals-135242>

Atelier Stern und Partner, Landschaftsarchitekten, Zurich  
Projektleiter: G. Engel, Landschaftsarchitekt BSG

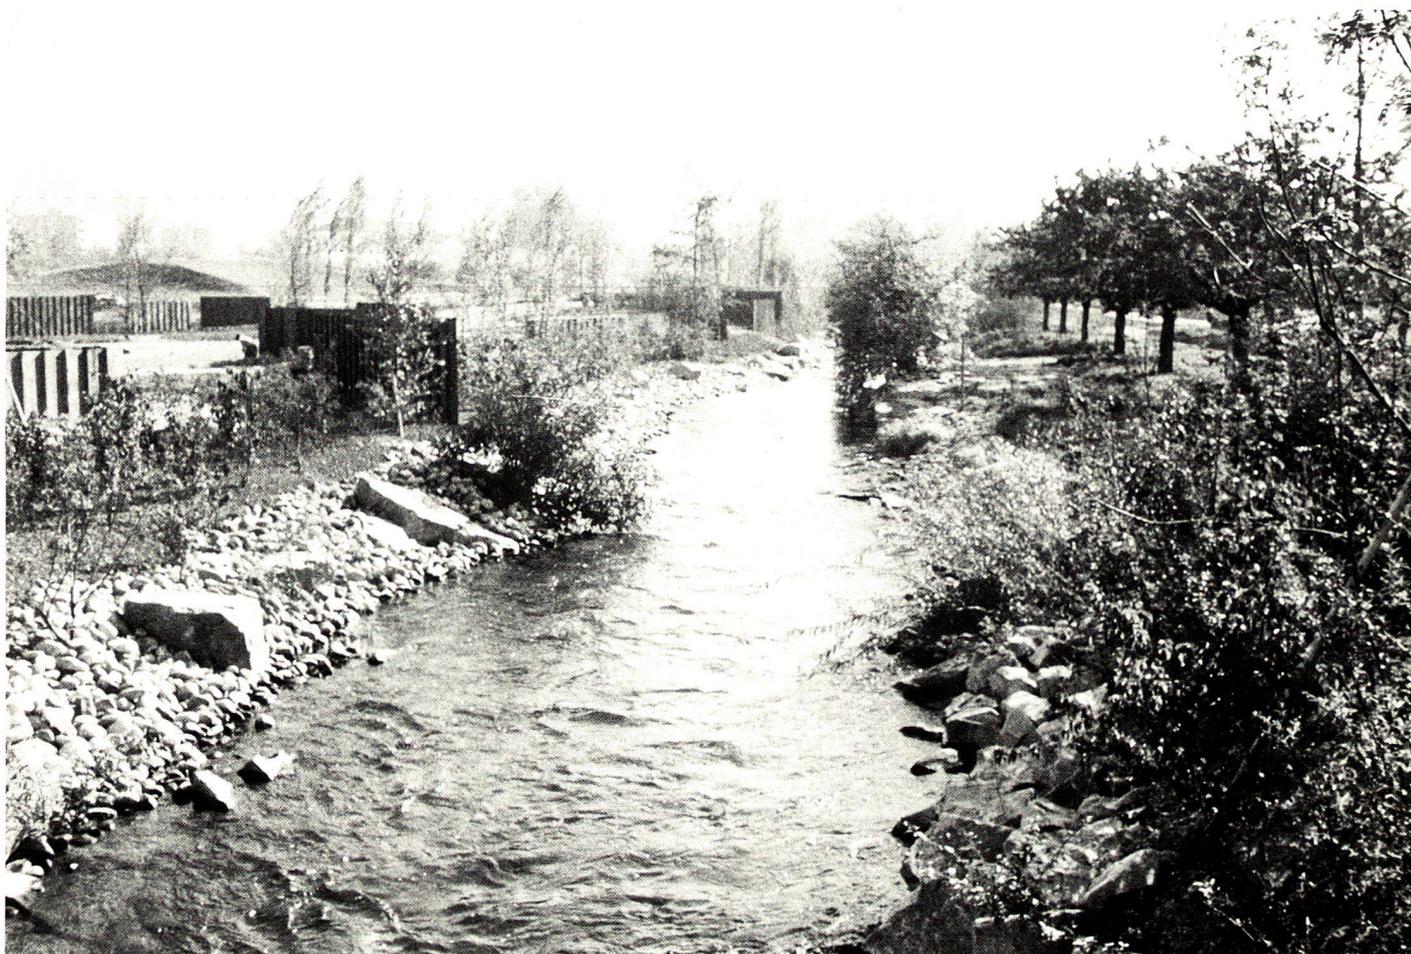
Ausbau des vormals gradlinigen Kanals zu einem naturnahen Gewässer.

Transformation de l'ancien canal rectiligne en cours d'eau naturel.

Extension of the previously straight lined canal into natural-like waters.

Zielvorstellung der Neugestaltung war, lebende Pflanzen als Baumaterial in Verbindung mit Naturstein oder Holz einzusetzen sowie eine bewegte, vor- und zurückspringende Uferlinie zu schaffen, welche von der technisch-schematischen, «schnurgeraden» Linie abweicht.

Die Steinblöcke (Schwarzwälder Granit) wurden bewusst vor- und zurückspringend versetzt, um einerseits eine bewegte Uferlinie zu erhalten und um andererseits in den ruhigen Zonen hinter den Steinen geeignete Bedingungen für Wasserlebewesen zu schaffen. Offen gelassene Spalten und Löcher sollen Unterschlupfmöglichkeiten bieten.
