**Zeitschrift:** Anthos : Zeitschrift für Landschaftsarchitektur = Une revue pour le paysage  
**Herausgeber:** Bund Schweizer Landschaftsarchitekten und Landschaftsarchitektinnen  
**Band:** 27 (1988)  
**Heft:** 1: Vor der eigenen Haustüre... = Sur le pas de sa porte... = Outside one's own front door...  
**Rubrik:** Produkte + Dienstleistungen

# PRODUKTE + DIENSTLEISTUNGEN

## Baumschäden – kranke Wurzelräume

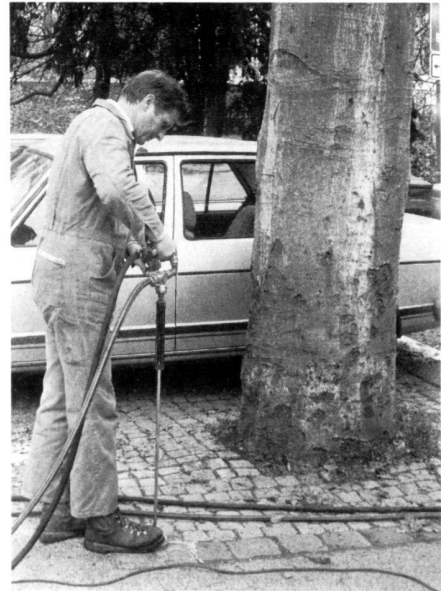
1 Baumwurzelbehandlung mit der Bioturbator®-Sonde.

Mit dem Einsatz des Luftthebebohrverfahrens von Bioturbator® und der Verwendung von natürlichen Turbasoil®-Produkten zur Regenerierung des Wurzelraumes wird dieser Forderung weitgehend Rechnung getragen. Die Bioturbator®-Sonde ist 14 mm schlank, kann ohne Kraftaufwand in die Bodenhölräume eindringen. Wurzeln und versteckte Leitungen werden nicht beschädigt. Das Gerät Bioturbator® kann dem Boden pro Minute 2000 l Luft sanft zuführen. Zugleich gelangen mit Wasser vermischte Turbasoil®-Produkte in den Boden. Diese Rezepturen sind auf die Ansprüche der Baumwurzeln und die Mikroorganismen abgestimmt. Sie enthalten organische und mineralische Grundstoffe mit breitgefächerten Analysewerten. Mehr als 60 Nährstoffe und Mikroelemente in ausgewogenen Formen ersetzen die Grundstoffe, die in der jährlich abgeräumten Laubstreu enthalten sind. Neben den Boden- und Wurzelaktivatoren Turbasoil® W und Mix wird das Turbasoil®-Spray bei Neupflanzungen im belaubten Zustand sowie zur Kräftigung von Problembäumen verwendet. Zusätzlich zum Verdunstungsschutz wird der Zellenbau zu neuer Aktivität angeregt. Die Wirkstoffe dringen in die Zellen ein und helfen die Stresssituation eines Verpflanzschocks zu überwinden. Der netzartige Film, der die Blätter umhüllt, senkt bei Sonnenschein die Temperatur im Inneren derselben.

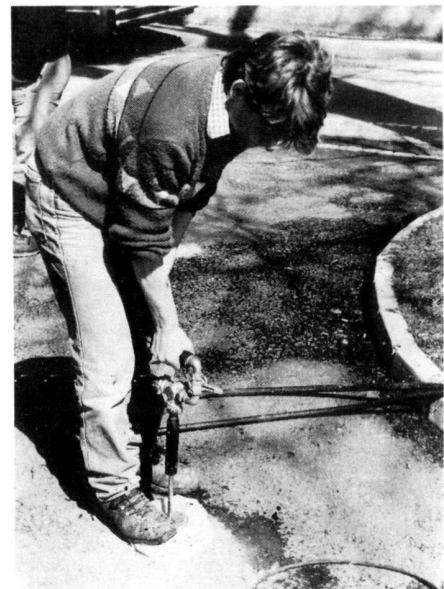
2 Demonstration der Bioturbator®-Sonde in Fribourg. Anwendung durch Asphaltbelag.

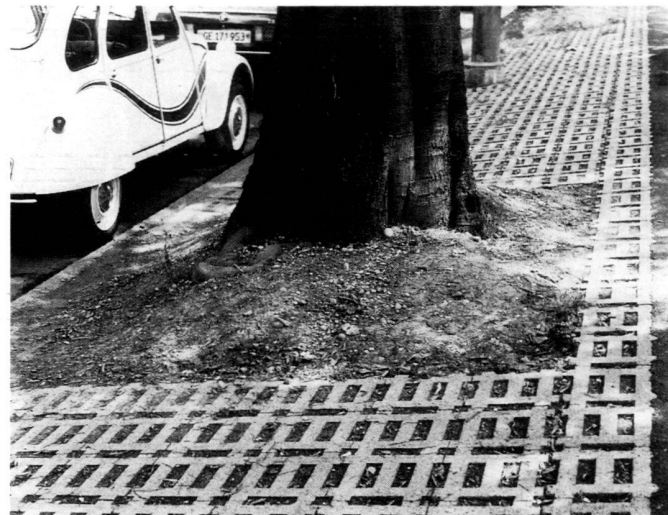
4 Rasengittersteine verhindern die Bodenverdichtung und sichern die Bodenbelüftung im Bereich der Baumscheiben.
