Dachbegrünung auf extremem Standort = Végétalisation sur un toit difficilement accessible = Planting greenery on a roof in an extreme site

Autor(en): **Koeppel, Hans-Dietmar / Schmitt, Hans-Michael**

Zeitschrift: **Anthos : Zeitschrift für Landschaftsarchitektur = Une revue pour le
paysage**

Dachbegrünung auf extremem Standort

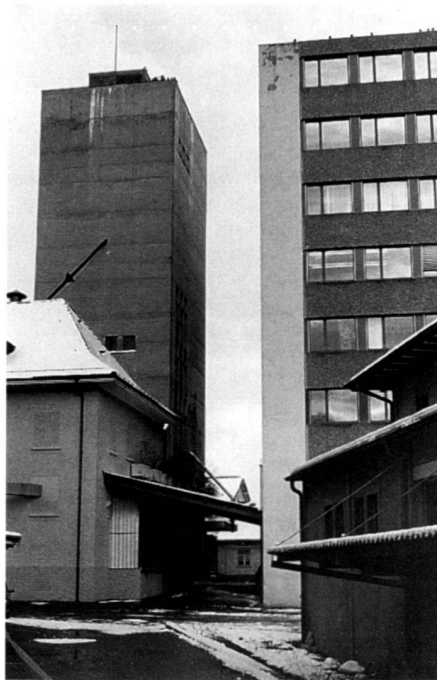
Das Schrägdach zwischen Bürohaus und Getreidesilo. Sein hässlicher Anblick führte zur Forderung nach einer Begrünung. Nach langem Drängen liess die Vermieterin grosse Eternitkübel samt Bewässerungseinrichtung auf die Betonwand montieren und mit Sträuchern bepflanzen. Foto: H.-D. Koeppel

The sloping roof between the office block and grain silo. Its ugly appearance led to the demand for it to be planted with greenery. After long pressing, the owner had large Eternit tubs with watering equipment mounted on the concrete wall and planted with shrubs.

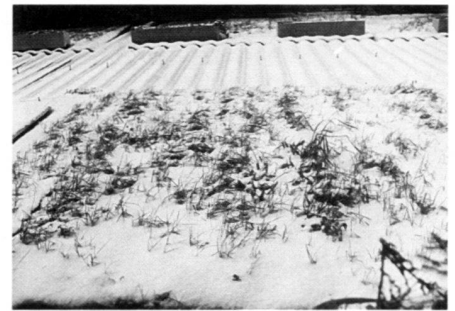
Schnee bleibt auf dem begrünten Dach, hier im ersten Winter, länger als in der Umgebung liegen.

Snow remains lying on the roof planted with greenery, here in the first winter, longer than in the surrounding area.

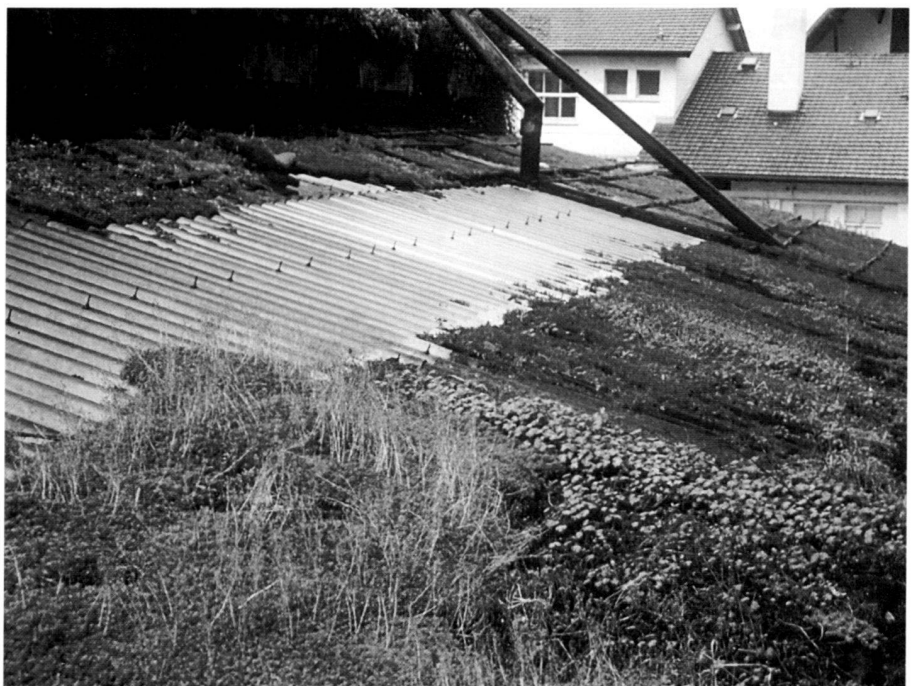
10 Jahre mit einfachsten Mitteln begrüntes Schrägdach.

A sloping roof covered with greenery for 10 years using the simplest means.

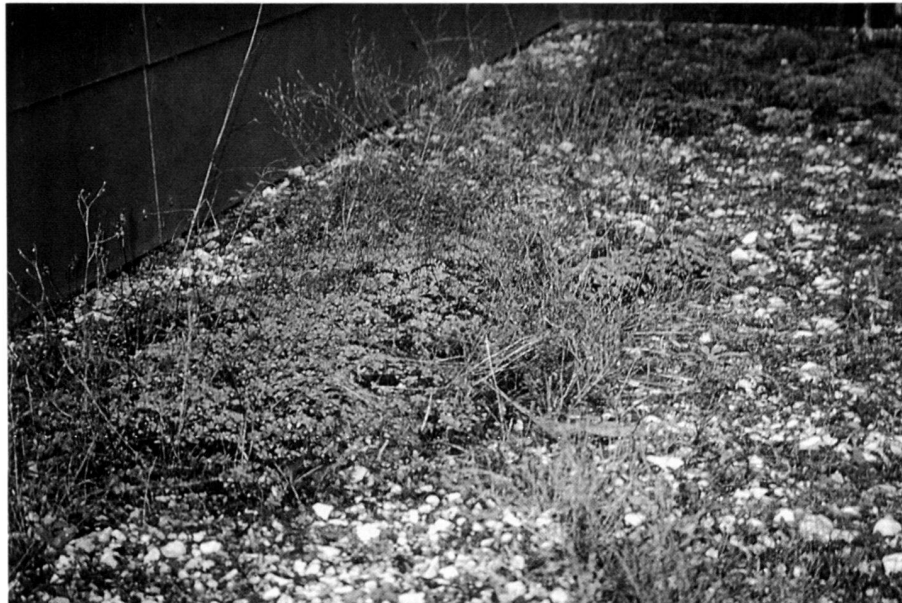
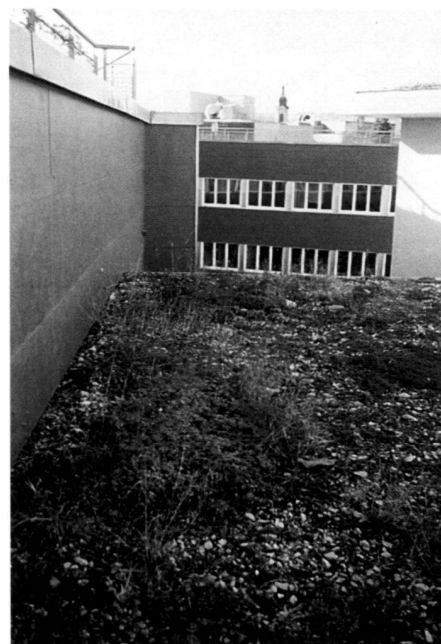
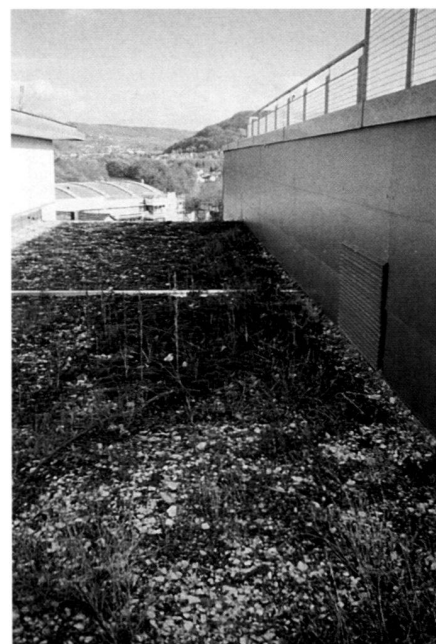
Die wiederverwendeten Mattenstücke können auf dem neuen Büroebau weiter bestehen und als Initialpflanzung dienen (Bild links und Bilder unten).

The re-used pieces of matting can continue in use on the new office building and serve as an initial planting (picture left and pictures below).

Die über Jahre bewährte Dachbegrünung war den Bürobenutzern so ans Herz gewachsen, dass die Matten wenigstens zum Teil wiederverwendet werden sollten. Auf dem Dach des neuen Bürohauses der Metron können sie – für den Transport einfach zusammengerollt – an verschiedenen exponierten Standorten eine neue extensive Begrünung beeinflussen und mitgestalten. Das neue Dach trägt anson-

sten einen vergleichbaren Begrünungsaufbau, allerdings mittlerweile aus Steinwollplatten und sehr magerem, mergeligem Substrat.

The greenery planted on the roof had so taken the hearts of the office users that the mats at least were to be used again. On the roof of the new Metron office building, after having been simply rolled up for transportation, they are able to influence and help to shape a new extensive planting of greenery at various exposed positions. Apart from that, the new roof has a comparable greenery structure, admittedly in the meantime on rock wool sheets and a very lean, marly substratum. The plants and small animals – and also the idea – can thus continue alive.
