Eisvogel und Thurausbau = Martin-pêcheur et correction de la Thur = Kingfisher and correction of the Thur

Zeitschrift: **Anthos : Zeitschrift für Landschaftsarchitektur = Une revue pour le paysage**

Eisvogel und Thurausbau

Michael Stocker, Raumplaner ETH/NDS, dipl. Zoologe, Atelier Stern und Partner, Landschaftsarchitekten und Umweltplaner, Zürich

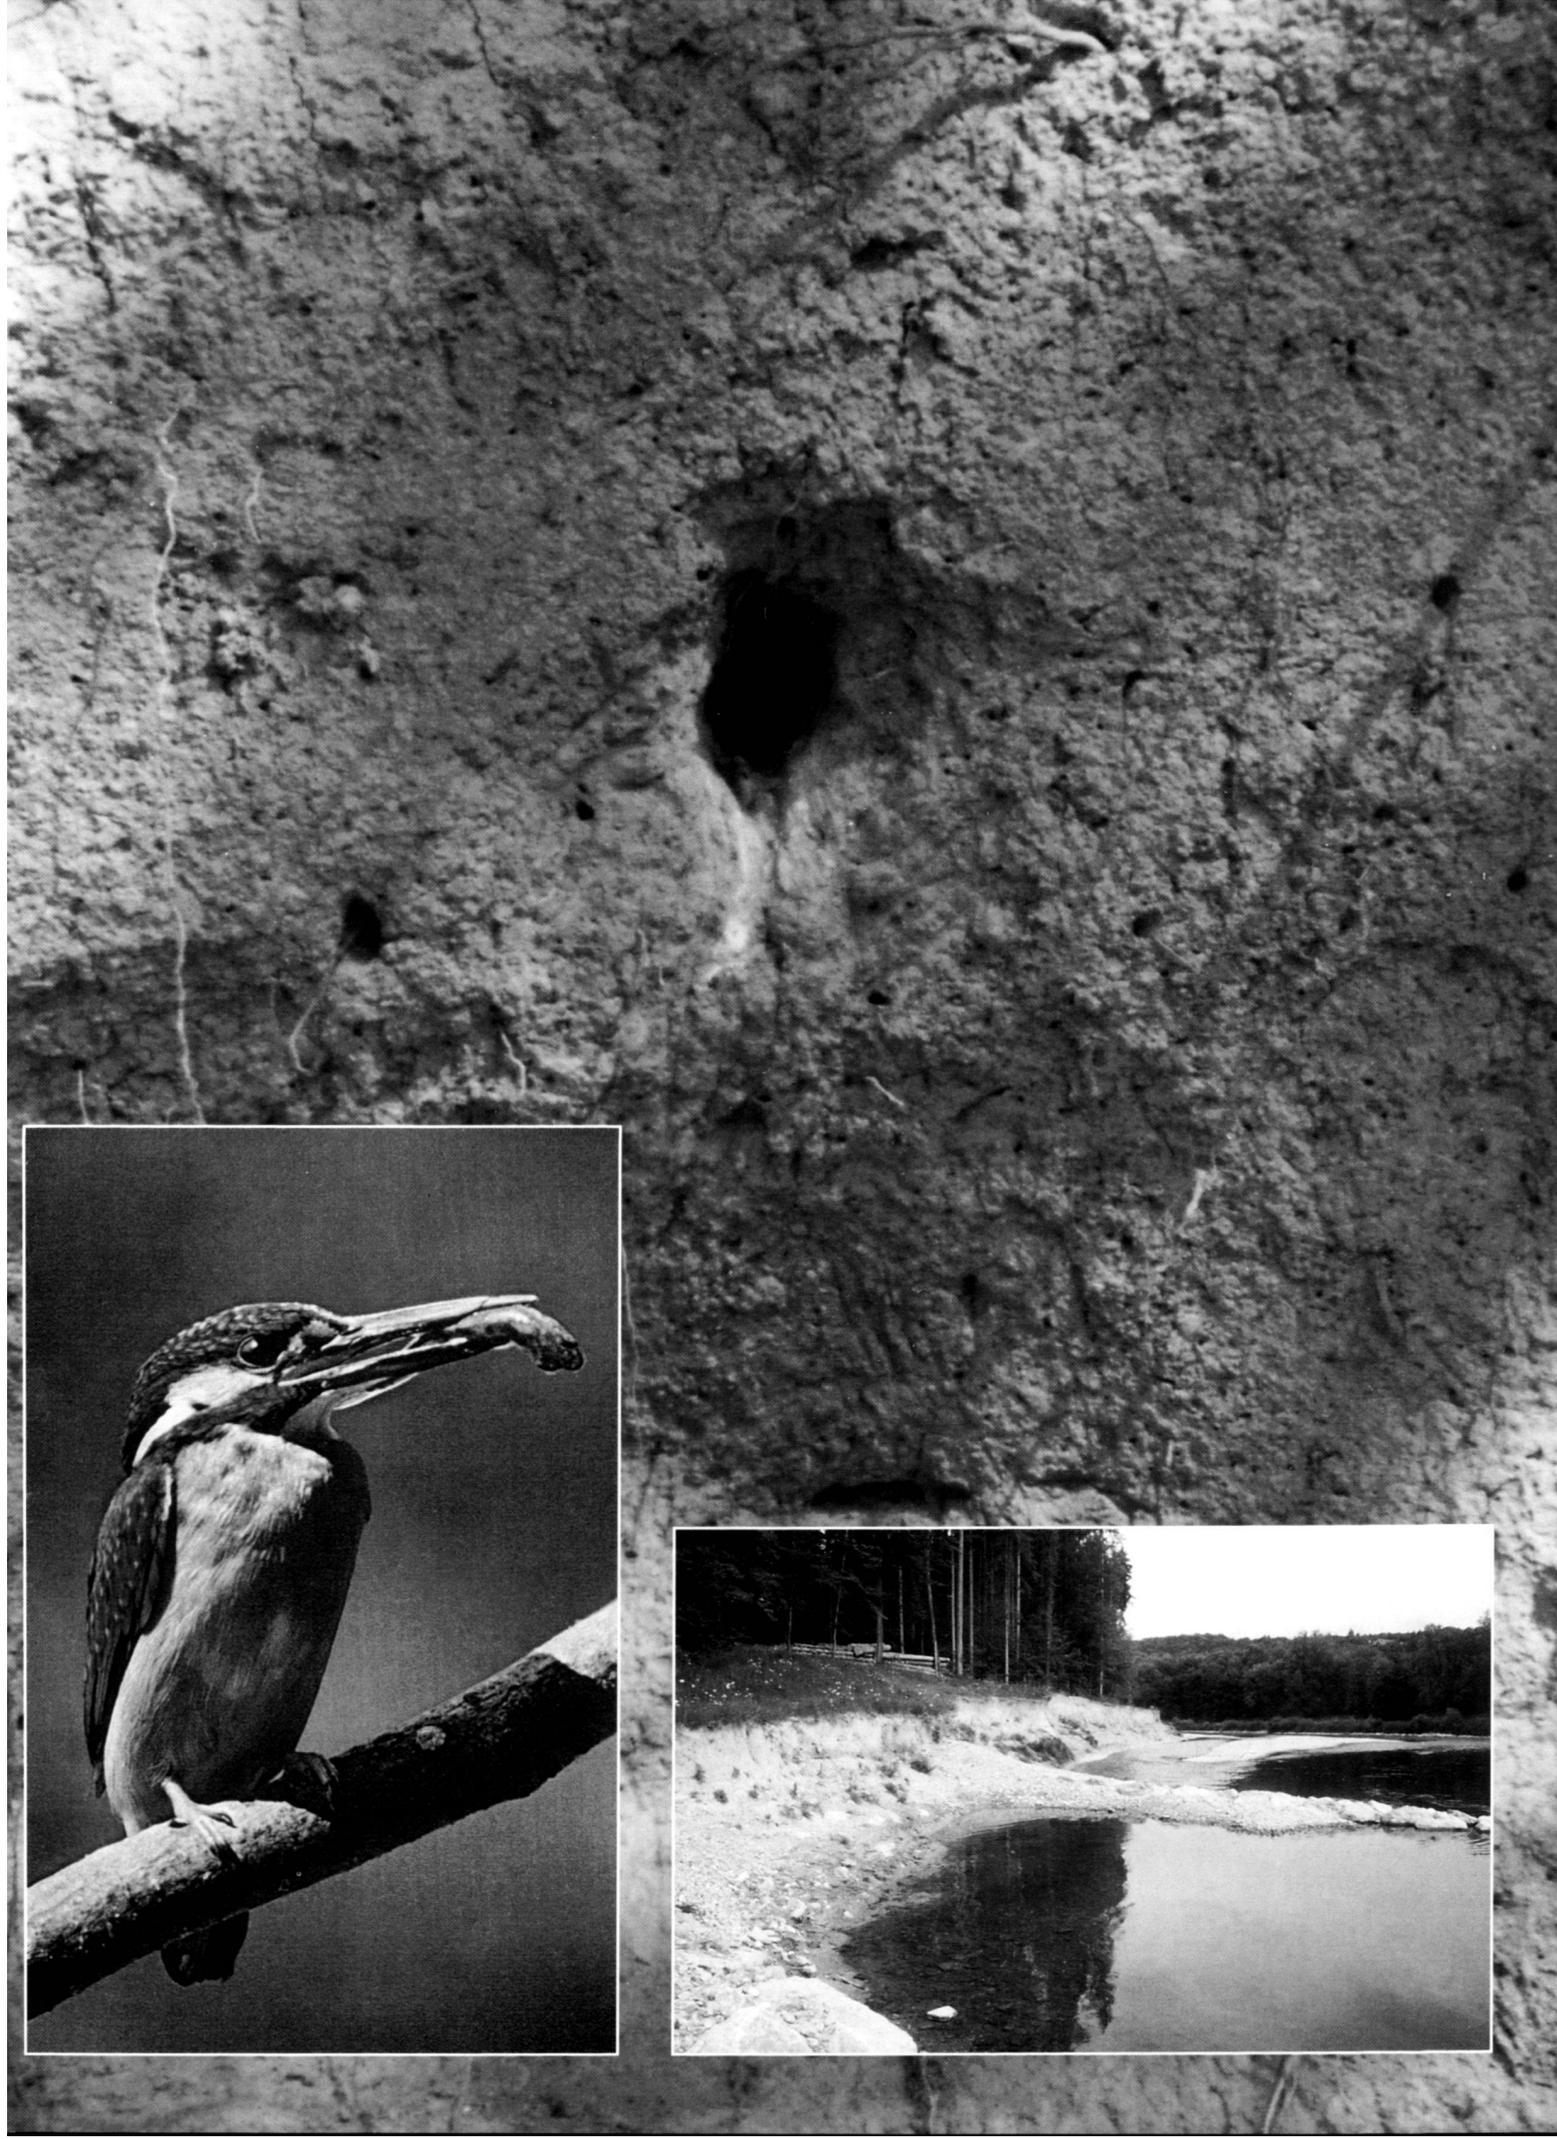
Steiluferpartie an der Thur, Etappe II, 1992. ►►

Berge escarpée, étape II, 1992.

Section of steep bank on the Thur, stage II, 1992.

Beim Gewässerumbau wird, wo immer möglich, auf Ufersicherungen verzichtet, und die notwendigen Verbauungen werden möglichst nur noch punktuell vorgenommen. Es hat sich bewährt, Steilufer nicht konkret zu projektieren, sondern die Anlage und Gestaltung der Steilufer dem Fluss zu überlassen. So entstehen sie an den «richtigen» Stellen. Da die Thur aber nicht frei ihren Lauf verlagern kann, werden Steilufer einwachsen und damit für Eisvögel wieder unattraktiver. Es bewährte sich deshalb, dass im Rahmen der Gewässerpflege jährlich gewisse Partien bei Steilwänden abgestochen und wieder freigelegt wurden. Auf künstliche Nistmöglichkeiten wurde bisher verzichtet.
