Artikel: Skulptural lebendig : ein "Garten" für den Domplatz = Sculpturalement vivant : un "jardin" pour la place de la cathédrale
Autor: Prehl, Susanne
DOI: <https://doi.org/10.5169/seals-170079>

Skulptural lebendig – ein «Garten» für den Domplatz

Bürgerprotest verhinderte die Realisierung des Gewinnerprojektes für den Hamburger Domplatz. Die stattdessen entstandene temporäre Platzgestaltung erweist sich als Glücksfall.

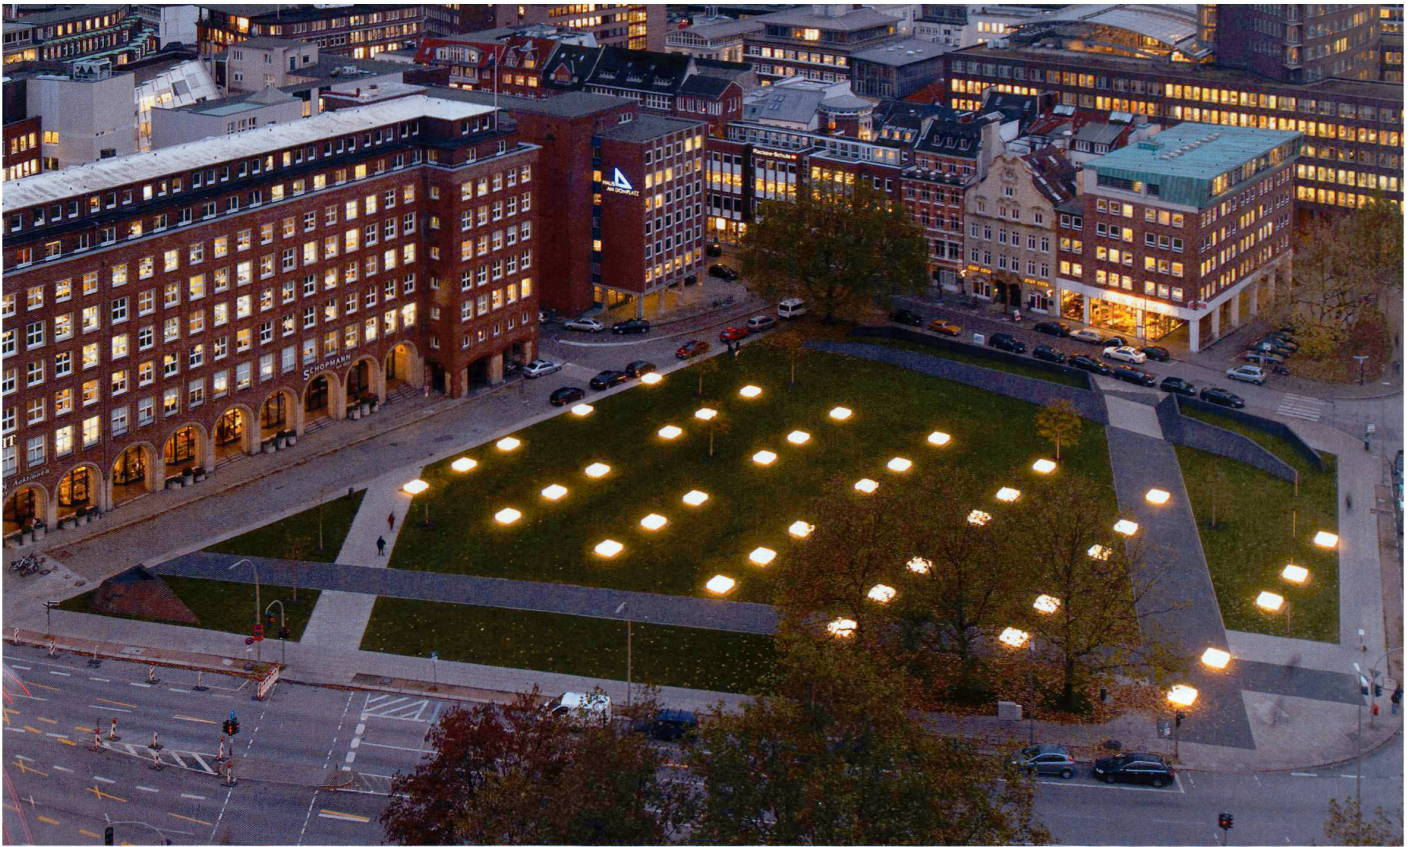
1 In den Abendstunden überzieht ein strahlend weisses Raster aus leuchtenden Acrylglas-kissen den Domplatz. Au crépuscule, une trame blanche de coussins acryliques rayonnants couvre la Domplatz.

Le résultat se distingue par une forte qualité graphique. Des remparts en acier, des lignes nettes, un effet de trame – un nouveau style marque aujourd'hui la place devant l'église St. Petri. Au nord et au sud, l'espace est encéint de sculptures d'acier de ton anthracite, évoquant des remparts. Une trame de 42 coussins de plexiglas blanc mat, aux angles arrondis, se greffe sur une vaste étendue de gazon, plantée sporadiquement de sophoras du Japon (*Sophora japonica*). La trame de coussins constitue une interprétation contemporaine de ce qui pendant plusieurs siècles a fait l'identité de la Domplatz. En effet, les coussins de plexiglas aux dimensions de 1,5 par 1,5 mètres sur socle métallique créent un lien avec le plus important repère historique du lieu, la cathédrale de Marie (Mariendom) qui de 1245 à 1807 trônait sur la place. Chaque coussin blanc représente symboliquement une colonne de la cathédrale historique, permettant au visiteur de reconstituer mentalement l'emplacement et la dimension des nefs principale et secondaire. L'une des fondations de piliers conservée est montrée aux visiteurs à travers une fenêtre dans l'un des bancs en plexiglas. Tous les coussins sont équipés d'éléments lumineux; ainsi, à la tombée du jour, une trame blanche étincelante vient se

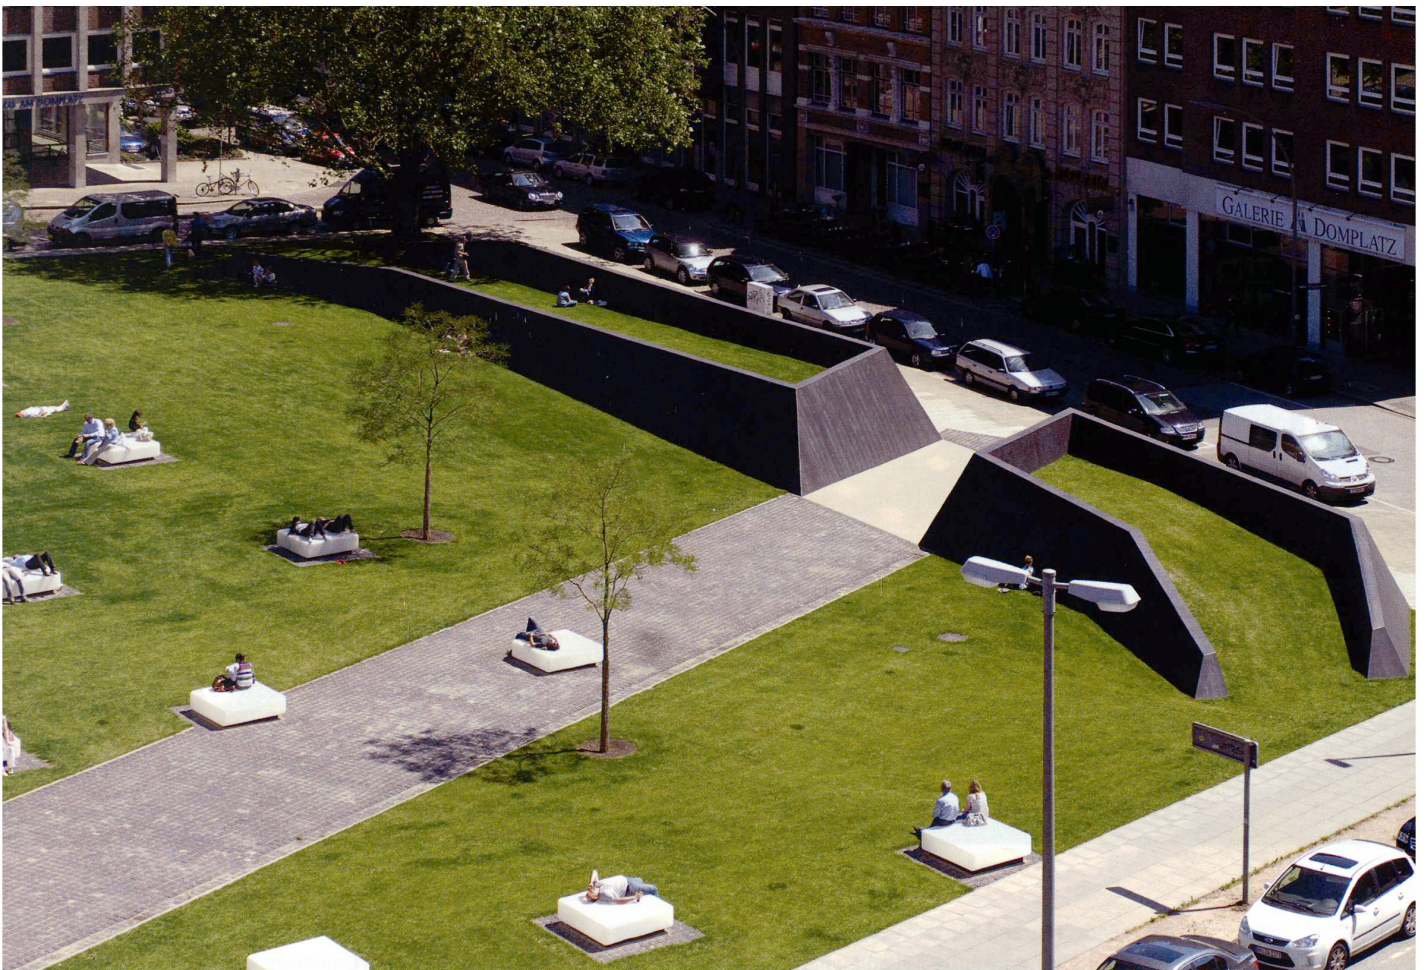
2 Skulpturenhaftes, bis zu drei Meter hohe Stahlwälle zeichnen den Verlauf der ehemaligen Befestigungsanlage des Mariendoms nach und deuten eine neue räumliche Platzkante an. Die Mauer bis zu drei Metern Höhe ist auf der Seite durch Stahlskulpturen abgestützt. In der heterogenen Umgebung des Domplatzes deutet sich so eine neue räumliche Kante an, die lediglich von zwei mit Schlackepflaster¹ befestigten Wegen unterbrochen wird. Diese repräsentieren die jetztzeitliche Dimension im Gestaltungskonzept, zeichnen sie doch die aktuellen Hauptbewegungslinien im Platzraum nach.

Das Ergebnis wirkt graphisch. Stahlwälle, klare Linien, Rasterthematik – eine neue stilistische Präsenz prägt heute den Platz an der St.-Petri-Kirche. Anthrazitfarben und wallähnliche Stahlskulpturen umschliessen den Raum von Norden und Süden. Ein Raster aus 42 gerundeten Kissen aus mattweissem Acryl legt sich über eine grosszügige, vereinzelt mit Japanischen Schnurbäumen (*Sophora japonica*) bestandene Rasenfläche. Hier wird zeitgemäss neu interpretiert, was mehrere Jahrhunderte lang den Domplatz prägte. Denn die 1,5 mal 1,5 Meter grossen Plexiglasskissen mit metallischem Sockel stellen die Verbindung zur wichtigsten historischen Referenz her – zum Mariendom, der von 1245 bis 1807 hier thronte. Jedes weisse Kissen steht stellvertretend für eine Säule des historischen Dombaus. So können Position und Grösse des Haupt- und des Nebenschiffes vor Ort «nachgefühlt» werden. Eines der Pfeilerfundamente ist noch heute erhalten und für den Besucher über ein Blickfenster durch eine der Glasbänke sichtbar. Bestückt sind alle Sitzkissen mit Leuchtelementen, so dass in der Abenddämmerung ein strahlend weisses Quaderraster den Platzraum überzieht. Der historische Bezug findet sich auch in der Positionierung der Stahlelemente wieder, die den Verlauf der ehemals zum Dom gehörenden Befestigungsanlage markieren. Die Wälle sind als Rasen-

rampen ausgeführt, deren Seiten durch Stahlkonstruktionen abgestützt werden. In der heterogenen Umgebung des Domplatzes deutet sich so eine neue räumliche Kante an, die lediglich von zwei mit Schlackepflaster¹ befestigten Wegen unterbrochen wird. Diese repräsentieren die jetztzeitliche Dimension im Gestaltungskonzept, zeichnen sie doch die aktuellen Hauptbewegungslinien im Platzraum nach.

poser sur la place. Le rapport à l'histoire se retrouve également dans l'agencement des éléments en acier qui marquent le tracé des fortifications autrefois attenantes à la cathédrale. Les remparts sont édifiés comme rampes de gazon, étayées sur les côtés par des structures en acier. Dans l'environnement urbain hétérogène de la Domplatz, une nouvelle partition de l'espace se dessine, interrompue seulement par deux allées pavées. Celles-ci retracent aujourd'hui les principales lignes de mouvement sur la place et représentent la dimension contemporaine de cet aménagement.
