**Artikel:** Hydraulische Modellversuche = Essais hydrauliques sur maquette  
**Autor:** Hinkelammert-Zens, Florian / Röber, Isabel  
**DOI:** <https://doi.org/10.5169/seals-730657>

# Hydraulische Modellversuche

Die Versuchsanstalt für Wasserbau, Hydrologie und Glaziologie VAW der ETH Zürich überprüft im Auftrag von Kommunen und Unternehmen in einer grossräumigen hydraulischen Modellanlage die Wirksamkeit von Massnahmen zum Hochwasserschutz. 2017 stand das Hochwasserschutzprojekt Würzenbachstollen (LU) auf dem Prüfstand.

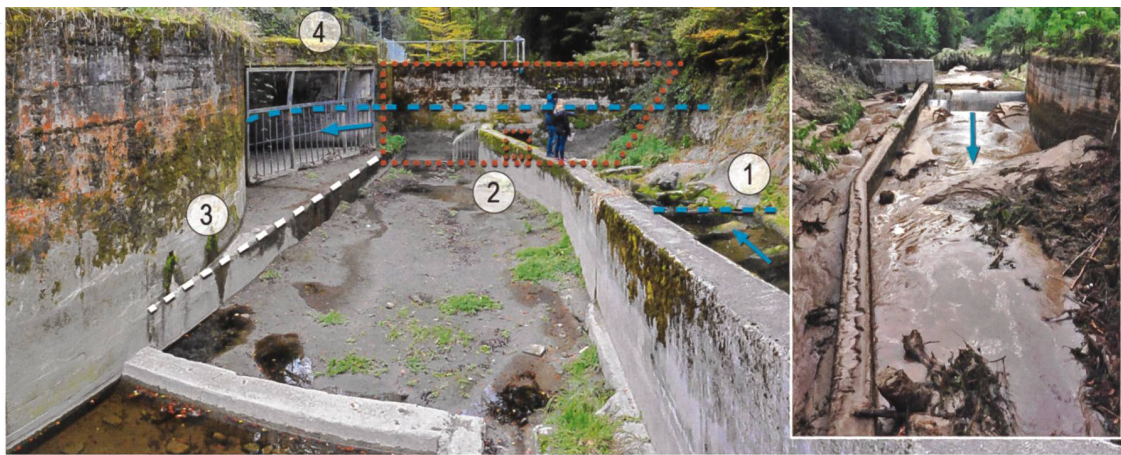
2

Derzeit durchfliesst der Würzenbach bei geringen Abflüssen eine Fischtreppe (1) und gelangt durch eine regulierbare Öffnung in der Staumauer (2) in das unterstrom gelegene Stadtgebiet. Bei grösseren Wassermengen reicht die Durchflusskapazität der Öffnung in der Staumauer nicht aus und es kommt zum kontrollierten Aufstau des Würzenbachs. Das Wasser erreicht daraufhin über eine Wehrschwelle (3) den Einlauf des Entlastungsstollens (4) und wird in den Stollen abgeleitet.

En cas de faible débit, le Würzenbach franchit une passe à poissons (1) et rejoint, à travers une ouverture réglable pratiquée dans le mur (2), le territoire urbanisé situé en aval. En cas de crue, la capacité d'écoulement de l'ouverture ménagée dans le mur ne suffit pas, ce qui entraîne la rétention contrôlée du cours d'eau. Après avoir franchi un seuil (3), l'eau atteint ensuite la prise d'eau de la galerie (4).

**2 Entlastungsbauwerk des Würzenbachs im aktuellen Zustand, Blick in Fliessrichtung. Die Staumauer ist orange markiert, die Wehrschwelle weiss. Ouvrage de délestage du Würzenbach dans son état actuel, vue dans le sens d'écoulement du cours d'eau. Le mur de retenue est indiqué en orange, le seuil surélevé en blanc.**

Der Einlauf des bestehenden Entlastungstollens ist in einem Verzweigungsbauwerk angeordnet, welches mit einer Staumauer abgeschlossen ist (Abb. 2, orange Markierung). Vor dem Stolleneinlauf ist ein Feinrechen angeordnet, um das Eindringen von

La prise d'eau de la galerie de délestage actuelle est intégrée à un ouvrage d'embranchement terminé par un mur de retenue (ill. 2, marquage orange). Devant celle-ci est posée une grille de retenue destinée à empêcher le bois flottant – branchages et troncs d'arbres notamment – d'y pénétrer. Le bassin sert aussi à retenir les matériaux charriés par la rivière et à éviter que ceux-ci ne se déposent dans son lit.

Or, en 2015, ce dispositif n'a pas fonctionné (ill. 2, à droite). Du fait des intempéries, de grandes quantités de bois flottant et autres matériaux ont obstrué la prise d'eau de la galerie. Les eaux ont débordé du mur de retenue et occasionné d'importantes inondations. La Ville et le canton de Lucerne ont donc pris des mesures immédiates pour améliorer l'efficacité de la galerie de délestage. Une solution durable nécessitera, toutefois, de lourds travaux de transformation de la prise d'eau. Le bureau d'ingénieurs Hunziker, Zarn & Partner (HZP) a été mandaté pour élaborer un projet de protection contre les crues.

Dieses Entlastungssystem hat 2015 nicht funktioniert (Abb. 2, rechts). Durch das Unwetter wurden grosse Mengen Schwemmholz und Geschiebe eingetragen, welche den Einlauf des Stollens verstopften. Das Wasser konnte nicht mehr abgeführt werden, überströmte daraufhin die Staumauer und führte im Stadtgebiet zu massiven Überschwemmungen. Stadt und Kanton Luzern haben daraufhin Sofortmassnahmen eingeleitet, um die Wirksamkeit des Entlastungsstollens zu verbessern. Für eine dauerhafte Lösung sind jedoch umfangreiche Umbaumassnahmen am Einlauf des Stollens notwendig. Das Ingenieurbüro Hunziker, Zarn & Partner HZP erhielt den Auftrag zur Entwicklung eines Hochwasserschutzprojekts.

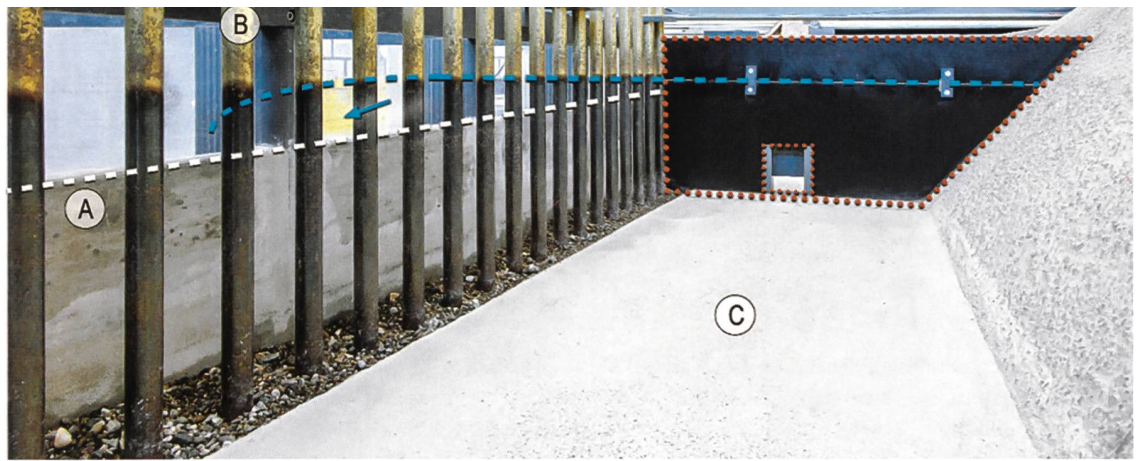
**3 Projektzustand im hydraulischen Modell der VAW, Blick in Fliessrichtung. Die Staumauer ist blau markiert, die erhöhte Wehrschwelle weiss. Maquette hydraulique de l'état projeté, vue dans le sens d'écoulement du cours d'eau. Le mur de retenue est indiqué en bleu, le seuil surélevé en blanc.**

#### Vorgeschlagene Massnahmen:

- Erstellung eines seitlich angeströmten Streichwehrs vor dem Entlastungsstollen. Durch die Anhebung und Verlängerung der bestehenden Wehrschwelle soll der Eintrag von Geschiebe verhindert und die benötigte Abflusskapazität auch bei Verlegung des Rechens garantiert werden (A).
- Ersatz des bestehenden Rechens vor dem Stolleneinlauf durch einen grossflächigen Grobrechen vor dem neu erstellten Streichwehr (B).
- Abbruch der bestehenden Fischtreppe inklusive Zwischenmauer und Ersatz durch eine circa 25 Meter oberstrom angeordnete, fischgängige Blockrampe und damit eine deutliche Erhöhung des Ablagerungsraums für Geschiebe (C).

#### Les mesures proposées:

- Réalisation d'un déversoir latéral devant la galerie de déstasse. En surélevant et en prolongeant le seuil actuel, on empêchera l'afflux de matériaux charriés et garantira la capacité d'écoulement nécessaire même en cas d'obstruction de la grille de retenue (A).
- Remplacement de la grille actuellement située devant la prise d'eau de la galerie par un dispositif de retenue plus grossier devant le nouveau déversoir latéral (B).
- Démolition de la passe à poissons actuelle, mur intermédiaire compris, et réalisation, environ 25 mètres en amont, d'une rampe en enrochements praticable pour les poissons. Surélévation sensible du bassin de sédimentation des matériaux charriés (C).

Das Gerinne hat im Stadtgebiet eine Abflusskapazität von 3 Kubikmetern pro Sekunde ( $\text{m}^3/\text{s}$ ), wobei als Bemessungsereignis ein 300-jährliches Hochwasser mit  $30,5 \text{ m}^3/\text{s}$  festgelegt wurde. Im Hochwasserfall muss daher ein Grossteil des Abflusses durch den Entlastungsstollen abgeleitet werden. Gleichzeitig muss der Stollen auch bei massivem Schwemmholz- und Geschiebeandrang betriebsbereit bleiben. Das neu entwickelte Hochwasserschutzprojekt sieht verschiedene Massnahmen vor (Abb. 3).

le nouveau dispositif, on s'est basé sur une crue tri-centennale d'un débit de  $30,5 \text{ m}^3/\text{s}$ . Une grande partie des eaux de crue devra ainsi être évacuée par la galerie de délestage, qui doit rester opérationnelle même en présence de grandes quantités de matériaux charriés. Le nouveau projet comporte diverses mesures (ill. 3).
