Il «nuovo» traforo del Monte Bianco

Michele Tropiano (Direttore d'esercizio)
Marco Bettelini (Lombardi SA)

Introduzione

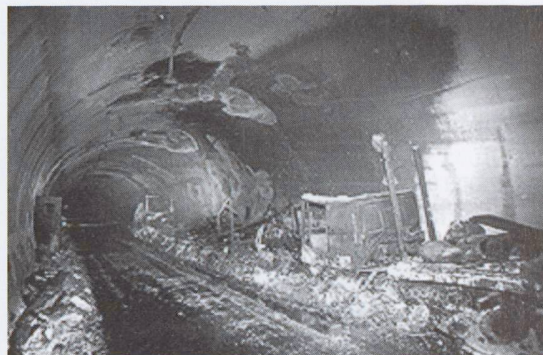
2 - La zona interessata dall'incendio, subito dopo il fatto

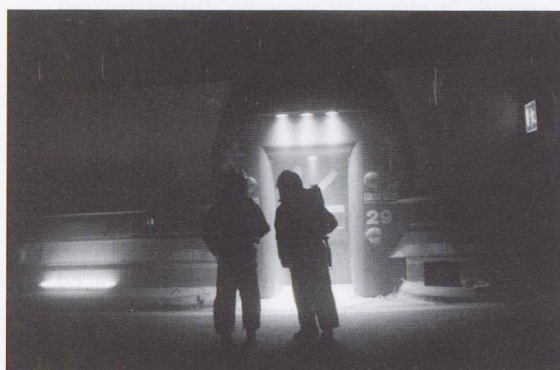
4 – Ingresso di un luogo sicuro, fotografato in presenza di fumo denso

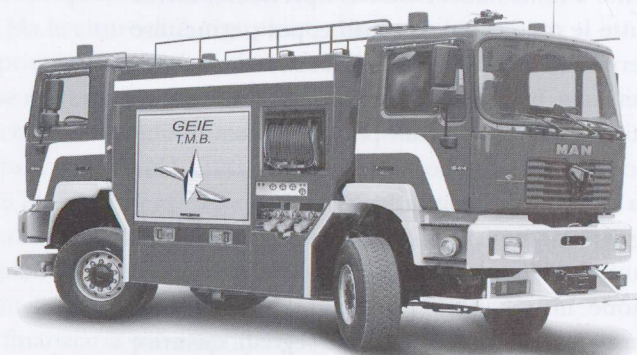
8 - Il maestoso Janus 4000, veicolo bifronte realizzato appositamente per il traforo del Monte Bianco

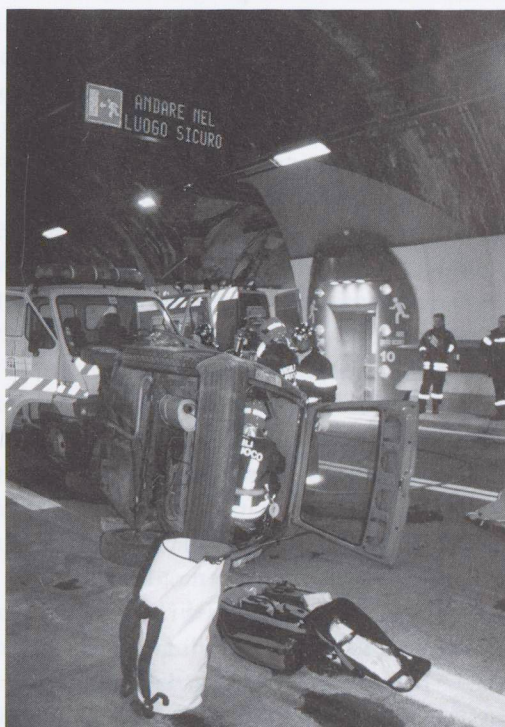
9 - Prove di intervento in caso di incidente grave, volte a verificare l'efficacia del personale di pronto intervento interno ed esterno
