Due case a Quinto

Zeitschrift: **Archi : rivista svizzera di architettura, ingegneria e urbanistica =
Swiss review of architecture, engineering and urban planning**

Heft 2: **Trasformazioni nei nuclei antichi**

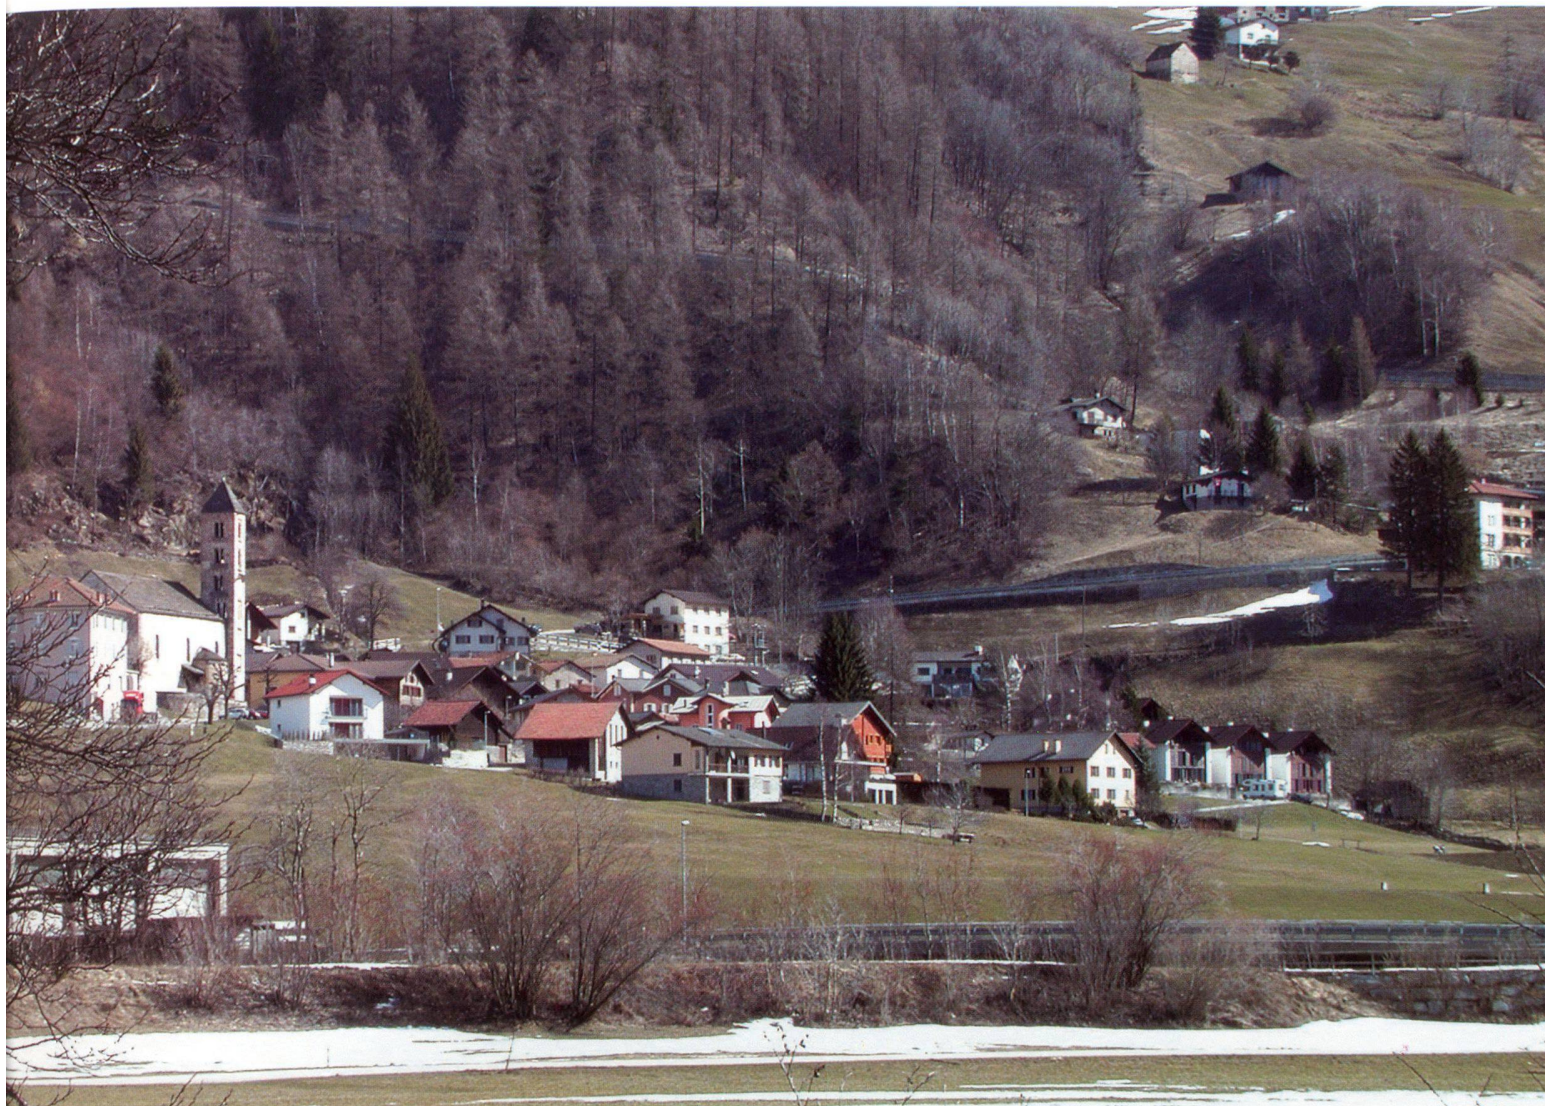
Edifici pubblicati
Edifici realizzati

- 1 Chiè di Bronzit, 1988
- 2 Casa Marconi, 2002
- 3 5 case, 1984
- 4 Casa Manzocchi, 2007
- 5 Casa Patriziale, 2011

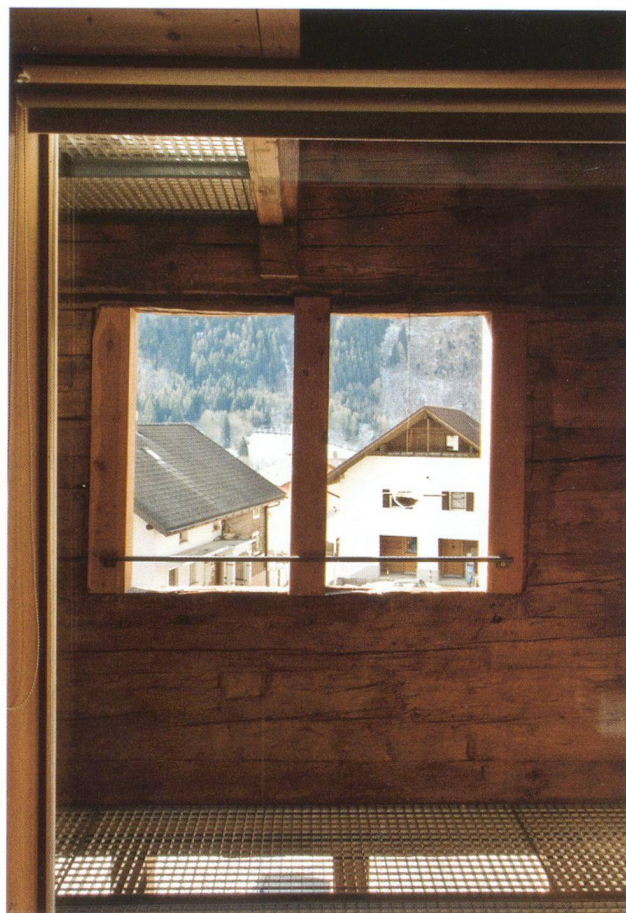
Pianta secondo piano

Pianta primo piano

La casa risale al 1612, data rinvenuta durante il recupero del volume originario. Presenta le tipiche caratteristiche delle case rurali leventinesi con pianta a due vani in profondità, cantina e parte a monte (cucina) in muratura di pietra naturale, mentre la parte orientata a valle è costruita in legno. Le aperture si trovano in gran parte sul frontespizio e sono disposte in modo simmetrico. L'edificio ha subito numerose trasformazioni, alcune delle quali hanno danneggiato in modo irreparabile la struttura originaria della costruzione. All'inizio del 1900 l'intonacatura della parte in legno ha purtroppo comportato il taglio di parte delle legature della struttura «a castello», la modifica delle finestre, il cambiamento della struttura del tetto e la rimozione di alcune pareti interne. Un altro intervento importante di risanamento è stato eseguito nel 1958 con la demolizione di parte delle murature in pietra naturale e l'esecuzione di solette in calcestruzzo all'interno.

- la sistemazione della struttura in legno con il rifacimento del tetto nella sua forma originaria;
- la demolizione e ricostruzione delle murature dello zoccolo a sud e di parte della ex stalla nell'intenzione di recuperare le volumetrie preesistenti;

- l'inserimento all'interno del volume di un nuovo involucro destinato ad accogliere una casa unifamiliare. I materiali impiegati sono calcestruzzo, pannelli di legno e acciaio. Il metodo proposto nell'affrontare il tema è quello di favorire una lettura stratigrafica dei diversi interventi subiti dall'edificio nel tempo conservando le poche ma importanti parti originali della vecchia costruzione.
