**Zeitschrift:** Archi : rivista svizzera di architettura, ingegneria e urbanistica = Swiss review of architecture, engineering and urban planning

**Artikel:** L'estensione della vita utile dei ponti ad alto valore

**Autor:** Brühwiler, Eugen

# L'estensione della vita utile dei ponti ad alto valore culturale

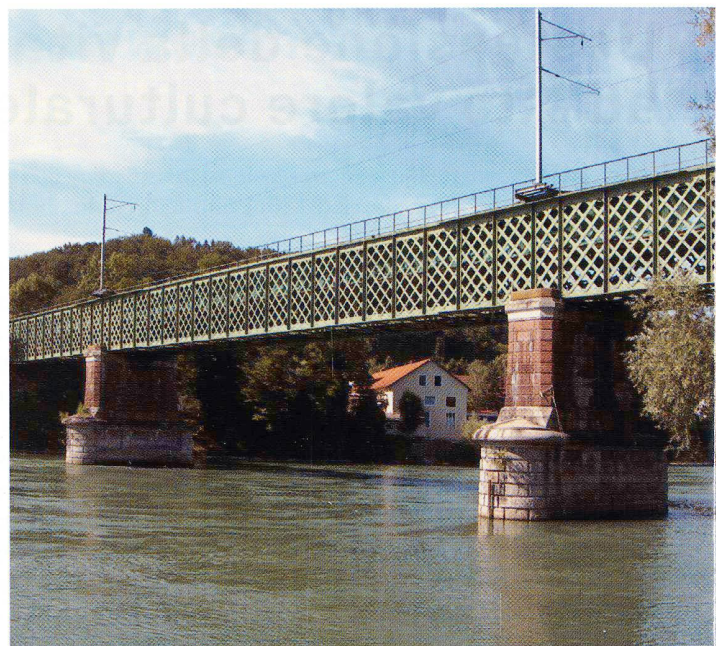
**Il ponte ferroviario sul Reno a Koblenz, AG**

È stato progettato dall'ingegnere ferroviario tedesco Robert Gerwig (1820-1885) e costruito nel 1858. Si tratta del più vecchio ponte ferroviario rivettato ancora in servizio nell'Europa continentale. La trave in ferro pudellato e rivettato è tipica delle strutture ferroviarie del XIX secolo in Europa centrale e il suo valore storico e culturale sono unanimemente riconosciuti (Brühwiler & Hirt, 2010). Nel 1999, il traffico ferroviario sul ponte è stato incrementato per accogliere quello dei treni metropolitani dell'area zurighese: ad un primo esame, infatti, la struttura del ponte era sicura e il suo esercizio estendibile al traffico passeggeri previsto (Keller et al., 1995). Di recente il ponte è stato nuovamente soggetto ad analisi in vista di un'estensione della sua vita utile ad altri 100 anni e considerando un ulteriore incremento di traffico passeggeri. Sono state ulteriormente sottoposte a verifica la sicurezza strutturale e la fatica dell'oggetto. Ai fini di garantire la durabilità del ponte nel corso dei prossimi 100 anni, sono previste opere di riabilitazione che comprendono la sostituzione della via ferrata (entro il 2015), soluzione ben più efficace e economica della sostituzione integrale della struttura (opzione quest'ultima spesso scelta in tali situazioni).

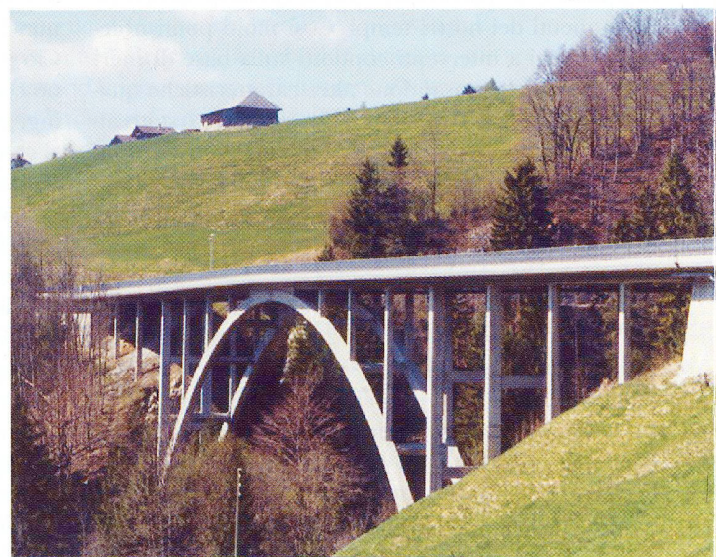
**Il ponte stradale di Javroz a Charmey, FR**

Nel 1950, Henri Gicot (1897-1982) ha progettato il ponte di Javroz per sostituire un ponte ad arco rivettato. Il disegno di questa struttura più snella della precedente è influenzato dai ponti ad arco di Sarrasin. Il suo valore culturale ed estetico è attribuito alla trasparenza e all'integrazione nel paesaggio. In seguito alla domanda del traffico in aumento, il ponte è stato allargato di più di 3 m. L'intervento, visibile, è stato realizzato tra il 1999 e il 2000. L'impalcato del ponte è stato allargato simmetricamente tramite piastre in aggetto e rinforzato tramite post-tensione esterna. Per incrementarne la durabilità, i giunti di dilatazione Gerber sono stati rimossi con conseguente modifica del sistema statico della struttura. Inoltre, sono stati ripristinati i danni da corrosione delle barre d'armatura e l'intera piastra d'impalcato è stata protetta tramite membrana impermeabile. Tutte le operazioni si sono svolte mantenendo sempre una corsia di marcia agibile. (Brühwiler, 2002). Il dimensionamento e i dettagli del cordolo dell'impalcato così allargato sono stati scelti in maniera tale da ottenere un equilibrio ottico tra la forza dell'arco e i cordoli, che rappresentano le linee di profilo caratteristiche del ponte. L'estetica della struttura è stata lievemente affinata.

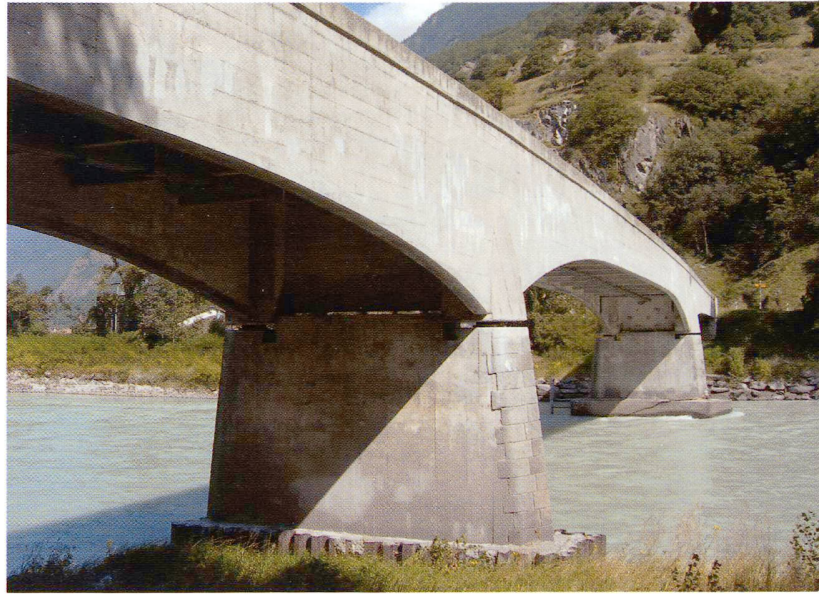
**Il ponte stradale sul Rodano a Dorénaz, VS**

Il ponte è a tre campate in calcestruzzo armato, costruito nel 1933 su progetto di Alexandre Sarrasin (1895-1976), noto ingegnere svizzero romando specializzato in opere in cemento armato (Habel & Brühwiler, 2009; Brühwiler & Frey, 2002). Le caratteristiche di questo ponte sono la semplicità e l'armonia delle forme e dei dettagli strutturali e l'economia nell'uso essenziale della materia. Il ponte di Dorénaz è stato rinnovato nel 1999 ai fini di un adeguamento della struttura alle necessità e alle restrizioni del traffico stradale crescente. In conformità a un esame dell'attuale resistenza della struttura e dell'azione del traffico veicolare, l'intervento è stato limitato al rinforzo, invisibile, della piastra dell'impalcato (Bailey et al., 1999). Inoltre sono stati ripristinati localmente i danni da corrosione delle barre di armatura che denunciavano l'invecchiamento della struttura e tutte le superfici in calcestruzzo sono state trattate con inibitori di corrosione. La ristrutturazione ha incrementato durabilità e capacità portante del ponte. Al tempo stesso è stato conservato il carattere originale del manufatto, per la restante vita utile del ponte, senza limitazioni di traffico.

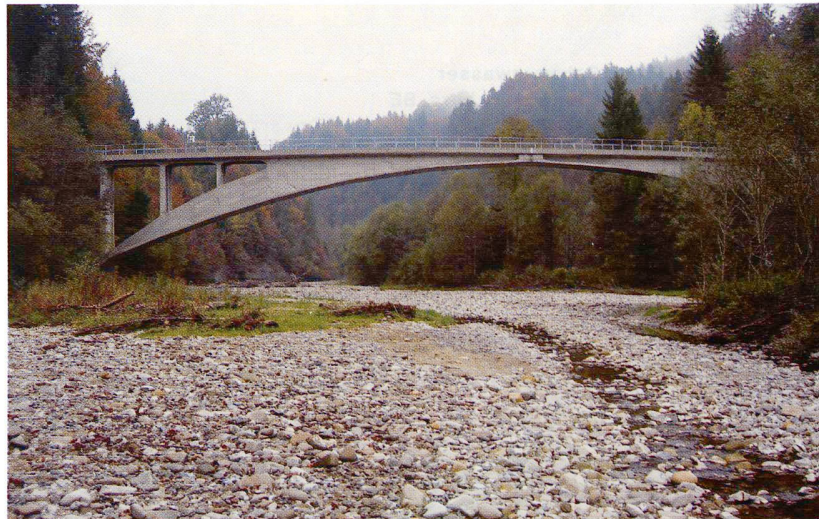
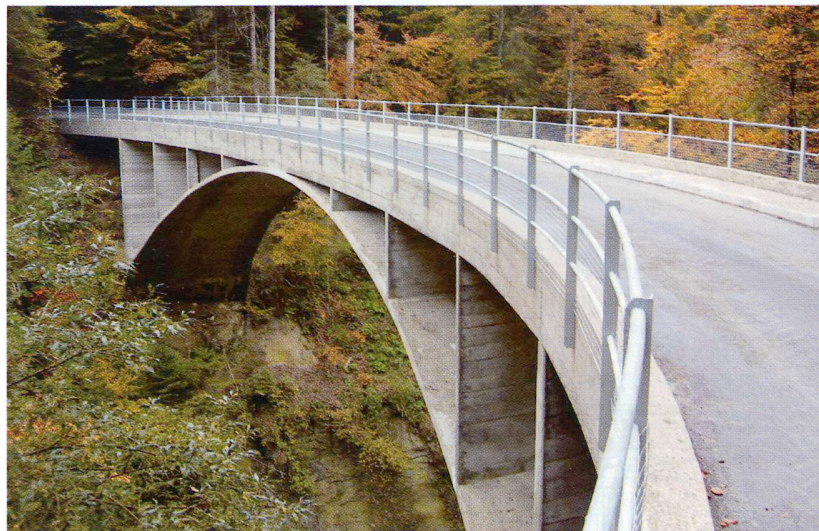
**I ponti Schwandbach e Rosigraben presso Schwarzenburg, BE**

Nel 1933, Robert Maillart (1872-1940) ha progettato e realizzato due ponti molto vicini l'uno all'altro. Il ponte di Schwandbach è un arco ad impalcato irrigidito che sostiene una carreggiata in curva.

Il ponte di Rosigraben, con il suo arco di 82 m di luce, è secondo, quale ponte ad arco a tre cerniere a cassone aperto, come ampiezza, solo al famoso ponte di Salginatobel, anch'esso opera di Maillart. Entrambe le strutture in cemento armato rispondono positivamente in termini di comportamento sotto carico e di durabilità. Tuttavia, dopo 70 anni di esercizio, si è resa necessaria una manutenzione ai fini di ripristinarne la durabilità. Un esame dettagliato della struttura ha dimostrato che la capacità portante era sufficiente anche in vista di aumento del carico dovuto a traffico nel futuro. I lavori di ripristino effettuati nel 2005 hanno previsto il miglioramento del sistema di drenaggio, tramite la posa di una membrana impermeabile sulla piastra d'impalcato, mentre sono state ripristinate localmente le armature metalliche affette da corrosione e protette le superfici in calcestruzzo più esposte con un trattamento idrofugo (con impregnazione del calcestruzzo fino a 20 mm di spessore). Tale intervento conservativo a basso impatto e vantaggioso in termini di costi non ha comportato modifiche leggibili per la struttura.

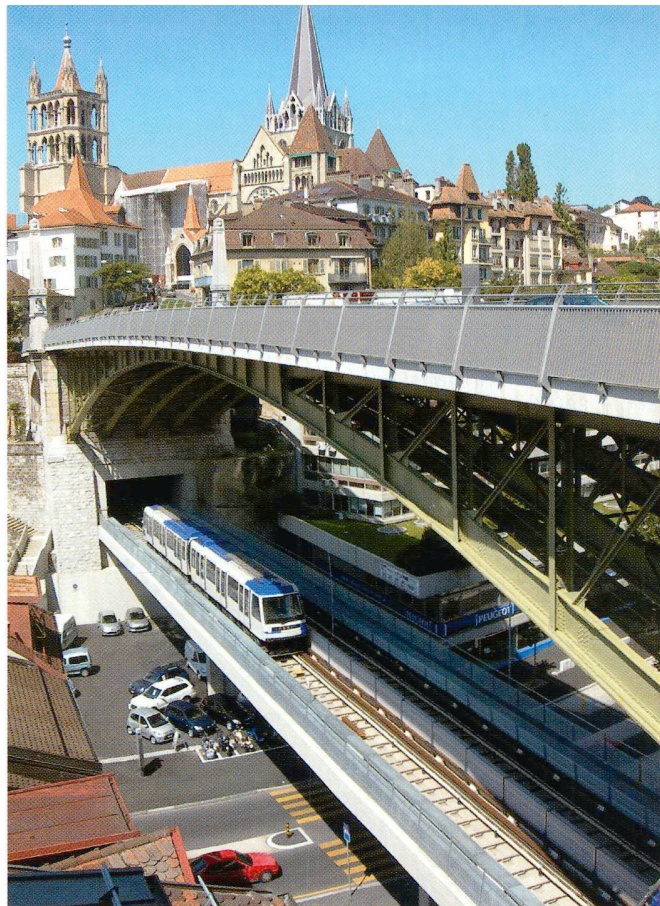
### Ponte della Bessières a Lausanne, VD

Il ponte stradale della Bessière si colloca nella parte storica della città di Losanna ed è stato progettato dal noto ingegnere ferroviario Jules Gaudard (1833-1917) e, per quanto riguarda il disegno dei dettagli, dall'architetto Eugène Jost (1865-1946). È stato costruito nel 1910 dall'«Atelier de construction mécanique» sito a Vevey. La struttura consta di 5 archi metallici di 81 m. di luce, posati su dei massicci piloni in blocchi di pietra. I lavori di restauro sono stati eseguiti nel 2003. Nel progetto di restauro sono stati ripristinati i danni da corrosione delle armature di rinforzo in acciaio della piastra d'impalcato in calcestruzzo, inoltre sono stati effettuati la sostituzione della membrana impermeabile dell'impalcato, il rinnovo dello strato protettivo anticorrosione delle strutture metalliche e il progetto e l'installazione di parapetti nuovi e più alti (Brühwiler & Guex, 2003). È stata attribuita un'attenzione particolare alla scelta dei colori e dei dettagli strutturali, con l'obiettivo di rispettare il carattere originale del ponte. Nel 2006 al ponte della Bessières è stato affiancato un nuovo ponte per la metropolitana. Quest'ultimo segue l'asse del ponte della Bessières e ne attraversa i piloni in pietra. In tal modo è stato realizzato un originale «bridge landscape» urbano.

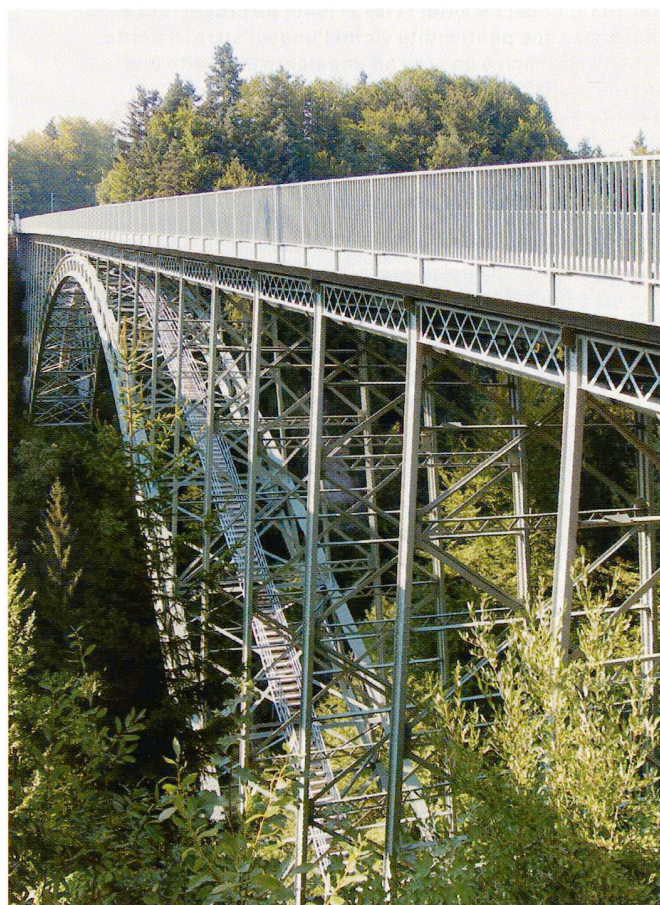
### Ponte Schwarzwasser presso Schwarzenburg, BE

L'impalcato del ponte stradale di Schwarzwasser, costruito nel 1882, è stato ricostruito e ampliato nel 2005 per rispondere alle necessità dell'aumento di traffico. Con una luce di 112 m e la struttura rivettata ad arco, il ponte appartiene ai maggiori esempi del XIX secolo rimasti in Svizzera. Fu progettato dall'ingegnere di ponti svizzero Beat Gubser (1836-1882) e costruito dall'officina di costruzioni metalliche G.Ott & Cie di Berna. L'eleganza della struttura e la sua importanza come costruzione metallica ne giustificano l'alto valore culturale. Per approntare una più ampia superficie al traffico l'impalcato in calcestruzzo è stato sostituito con un impalcato più ampio a elementi prefabbricati. Un'analisi dettagliata della struttura in ferro pudellato e rivettato ha dimostrato che la capacità portante era garantita anche in proporzione ai carichi crescenti dovuti al traffico. Ai fini di incrementarla è stato rinforzato l'arco. Il carattere originale del ponte è stato mantenuto, pur essendo stato adattato alle necessità delle previsioni di traffico e la sua vita d'esercizio è stata notevolmente prolungata. Gli elementi d'impalcato prefabbricati hanno permesso un processo costruttivo rapido e un'interruzione di traffico molto limitata. Inoltre, l'intervento ha comportato dei costi molto più bassi di quelli stimati per l'integrale sostituzione del ponte.

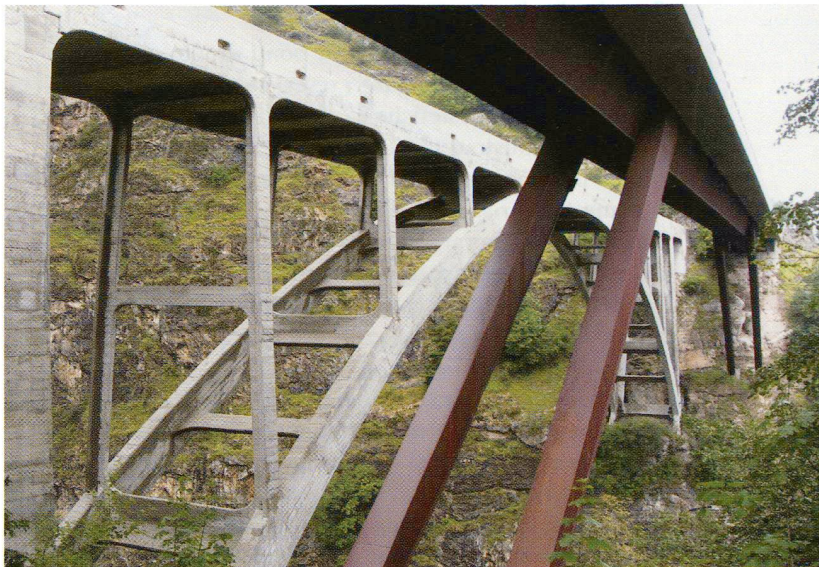
#### Il ponte stradale di Gueuroz a Salvan, VS

Si tratta di una struttura ad arco di 99 m di luce costruita nel 1933. È il ponte più noto costruito da A. Sarrasin. Il ponte è caratterizzato da una struttura in calcestruzzo snella e ardita assemblata tramite montanti lineari a formare un arco leggero e una trave a U che ne fornisce la rigidità. Nel 1994 alla struttura di Sarrasin è stato affiancato un ponte parallelo misto in acciaio/calcestruzzo per rispondere alle esigenze del traffico in aumento. La struttura in cls ha esibito un degrado simile a quello riscontrato per il ponte di Dorénaz.

Il risanamento del 2005 ha seguito lo stesso concetto di base del manufatto precedente. Il ponte in calcestruzzo può essere utilizzato per servire una corsia di marcia durante i lavori di manutenzione del nuovo ponte.

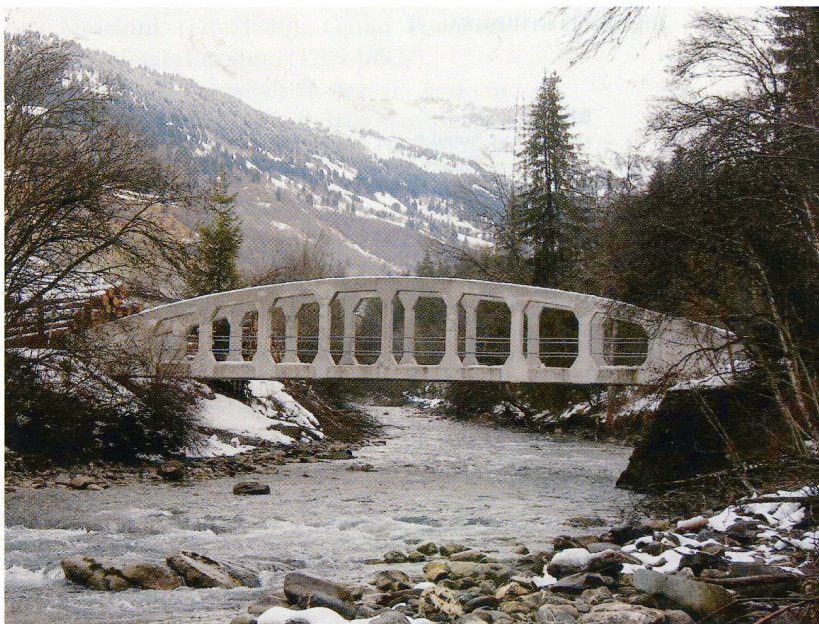
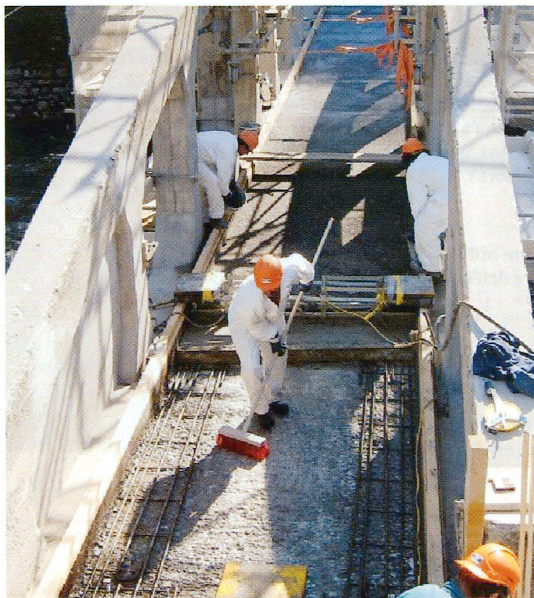
#### Restauro funzionale e consolidamento del Ponte di Dalvazza a Luzein (GR)

Il ponte versava in cattive condizioni, la piastra d'impalcato e i montanti dell'arco necessitavano di una restauro e di un consolidamento per accogliere il traffico futuro previsto per il paese montano di Luzein. Il restauro ha contemplato l'uso di UHPFRC (Ultra High Performance Fiber Reinforced Concrete calcestruzzo fibrorinforzato ad altissime prestazioni).

Questo è consistito nella stesura di uno strato di UHPFRC armato, ossia l'armatura ordinaria con barre d'acciaio è stata predisposta prima della stesura del UHPFRC con il preciso obiettivo di incrementare la durabilità della struttura e di ripristinarne la sicurezza.

Sull'UHPFRC prima della presa è stata distribuito materiale inerte tale da fornire la ruvidezza del selciato per la normale aderenza durante lo scorrimento del traffico stradale.
