Il restauro come approccio inter- disciplinare

Giacinta Jean

Da ottobre 2016 la SUPSI ha intrapreso il restauro del dipinto murale cinquecentesco raffigurante *La pesca miracolosa* collocato all'interno della chiesa di Santa Maria del Sasso a Morcote, con gli allievi del Master in Conservazione e Restauro. L'intervento, eseguito in forma di cantiere didattico, costituisce un significativo esempio di collaborazione interdisciplinare tra professionisti di diversi settori (esperti scientifici, storici dell'arte, architetti, conservatori-restauratori), nonché di quella necessaria gradualità di approccio resa possibile attraverso una programmazione lungimirante del lavoro.

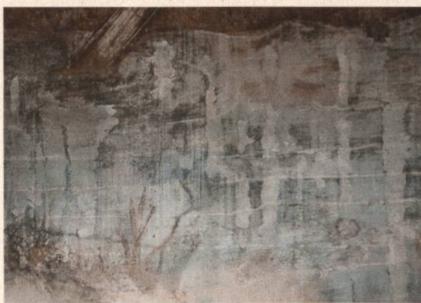
「3

L'intervento di restauro ha permesso di evidenziare in primo luogo la straordinaria qualità della tecnica artistica del dipinto, maturata nell'ambito del rinascimento lombardo, e basata sulla piena conoscenza da parte dell'autore della tecnica dell'affresco, un procedimento difficile che imponeva all'artista una grande abilità nel dipingere velocemente, ovvero prima della completa carbonatazione della calce, su porzioni di intonaco predefinite. I dettagli delle figure resi in punta di pennello, accanto a stesure veloci estremamente sintetiche nel paesaggio, ci presentano un artista molto consapevole della tecnica dell'affresco e padrone dei propri mezzi espressivi. Ciò ha indubbiamente favorito la conservazione delle pitture fino ad oggi, nonostante i gravi problemi subiti nel corso del tempo. Tra questi, come accennato, va ricordato in primo luogo il dissesto delle coperture nella parte immediatamente soprastante la lunetta, ben documentato da antiche foto d'archivio, che ha comportato il percolamento di acque meteoriche sulle pitture, l'affioramento di sali solubili e la parziale perdita della pellicola pittorica

- 1 Gli studenti in cantiere durante la pulitura. Fonte SUPSI
- 2 Il dipinto con alcuni tasselli di sporco. Fonte SUPSI
- 3 Particolare dei segni di percolamento delle acque meteoriche sul dipinto. Fonte SUPSI
- 4 Particolare del rattivante applicato in precedenti interventi. Fonte SUPSI
- 5 Un momento della fase di pulitura. Fonte SUPSI

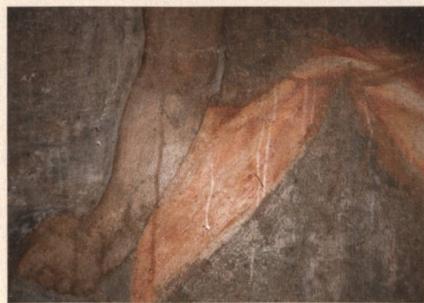
「4

nella zona centrale più esposta al danno. A questa situazione di degrado si era cercato di porre rimedio già in passato con interventi finalizzati al recupero della cromia mediante l'estesa applicazione di rattivanti di natura organica, che al momento del nostro intervento apparivano ormai profondamente imbruniti.

perficie del dipinto nel corso dei secoli, ma anche dei più recenti prodotti di restauro ormai alterati (e costituiti da ravvivanti organici, estese ridipinture e stuccature grossolane).
