Die  
Ausgrabungen im Sricftal  
1934/35.

| | Seite |
|---|---|
| 2. Ausgrabung Tierstein 1935. Bericht des Grabungsleiters Hans Erb . . . . . | 13— 94 |

# 1. Bericht des Grabungsausschusses.

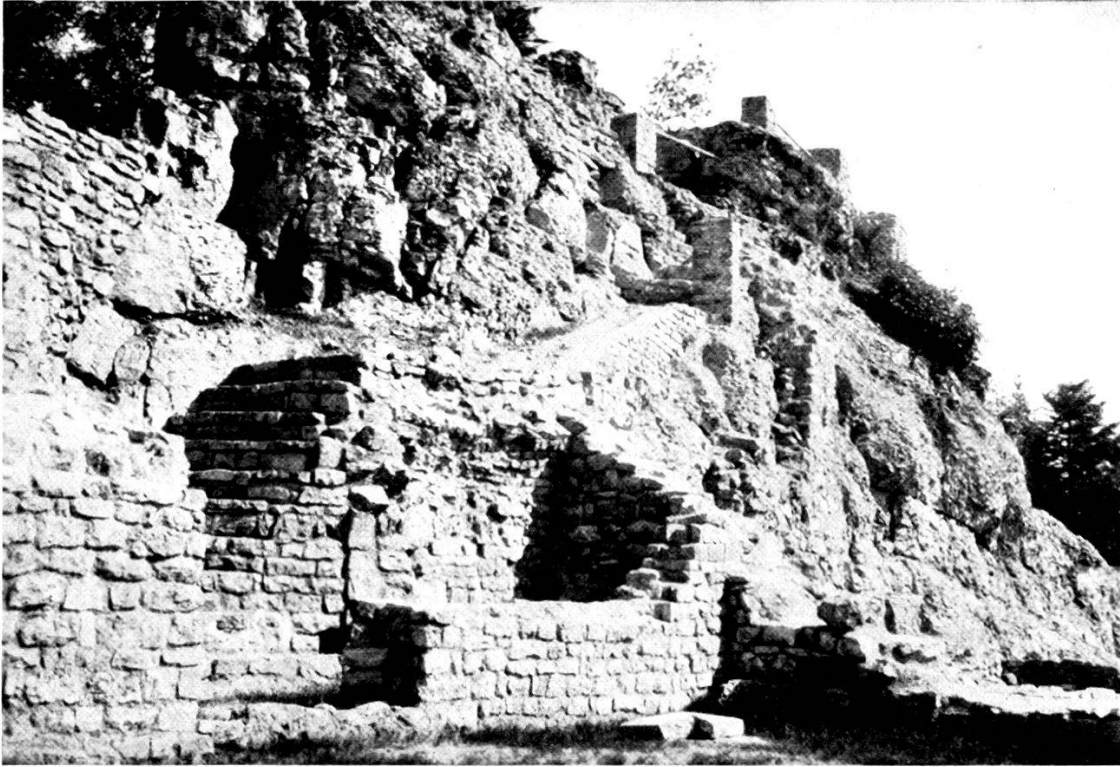
Bild 9. Treppe und Aufstiegsrampe nach Terrasse 1.

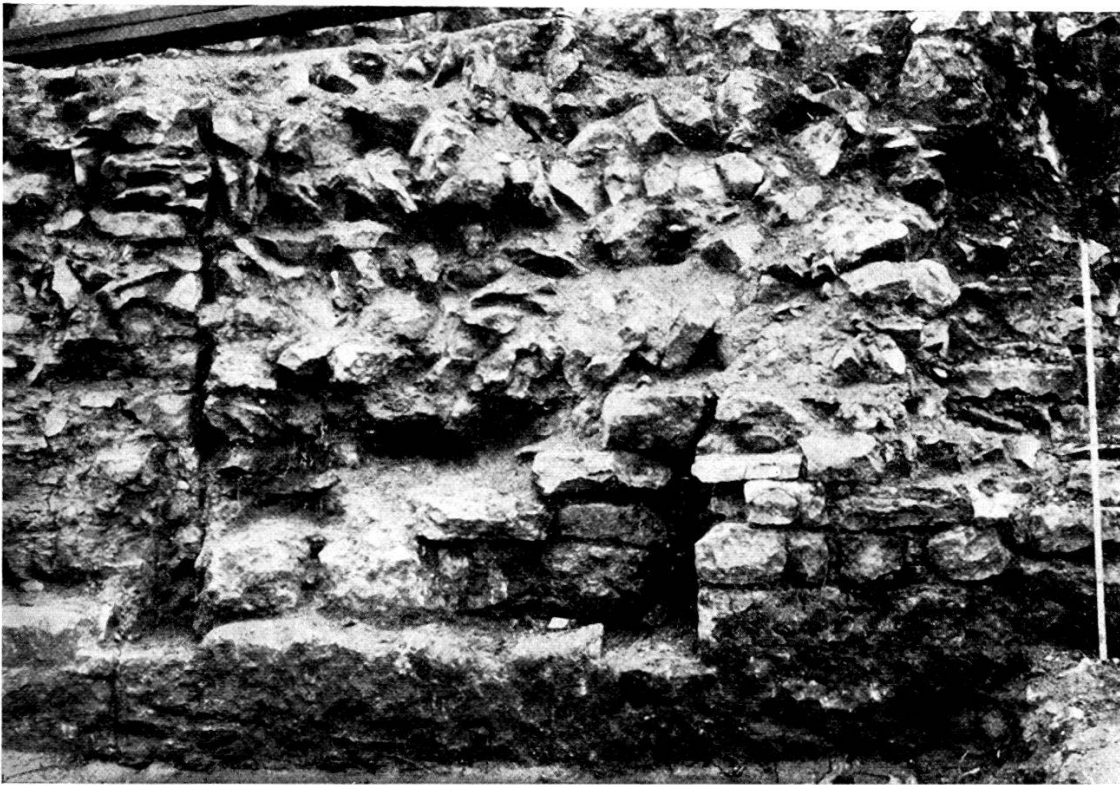
Bild 10. Der vermauerte Türeingang von Raum X nach Raum VIII.

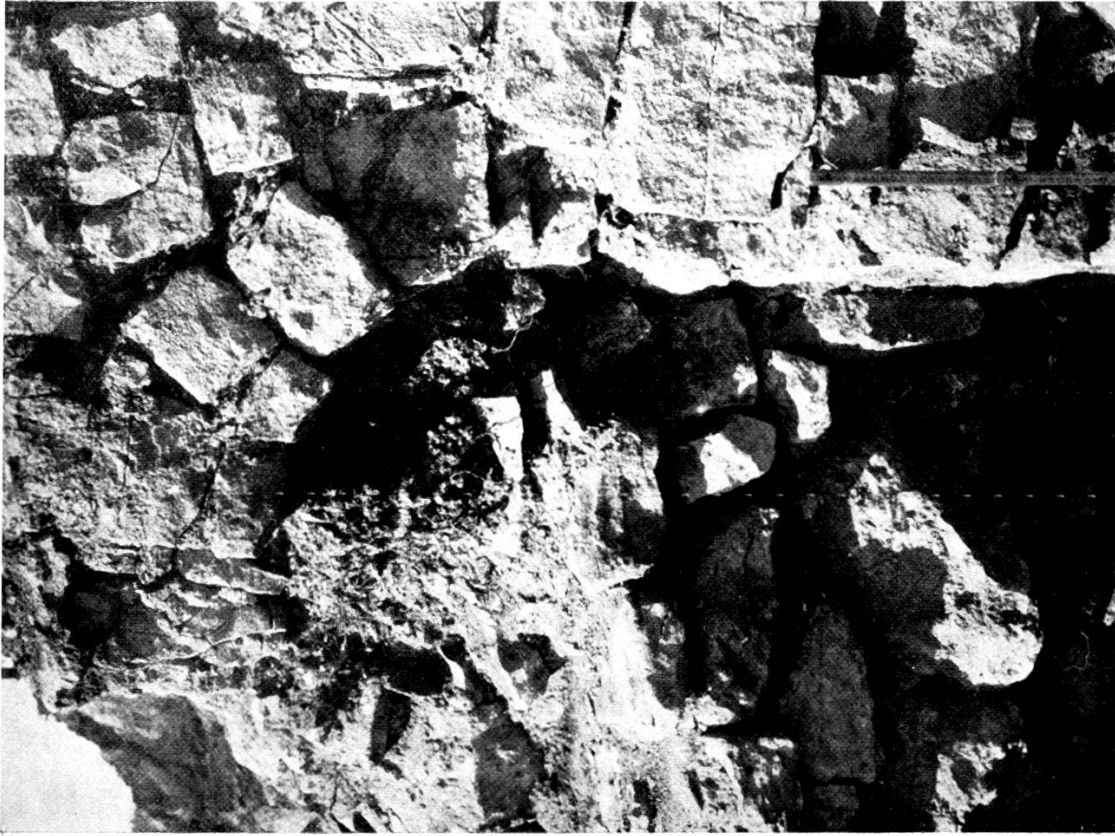
Bild 14. Reste des vermauerten Türbogens von Raum IX  
nach Raum VIII.

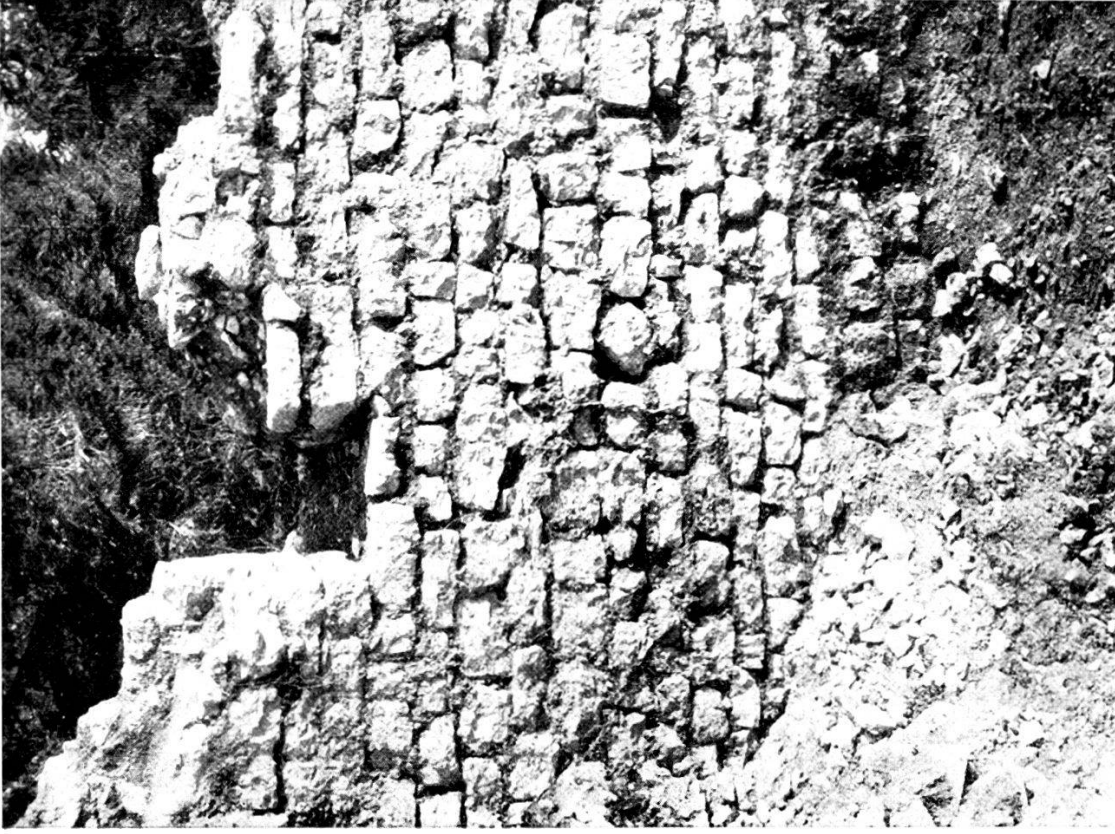
Bild 15. Süd-Mauer von Raum XIX mit Fensterlücke,  
von innen.
