Artikel: Die Ausgrabung der Burg Kindhausen 1936
Autor: Ammann, Hektor
DOI: <https://doi.org/10.5169/seals-51057>

Die Ausgrabung
der Burg Kindhausen 1936

Grabungsbericht.

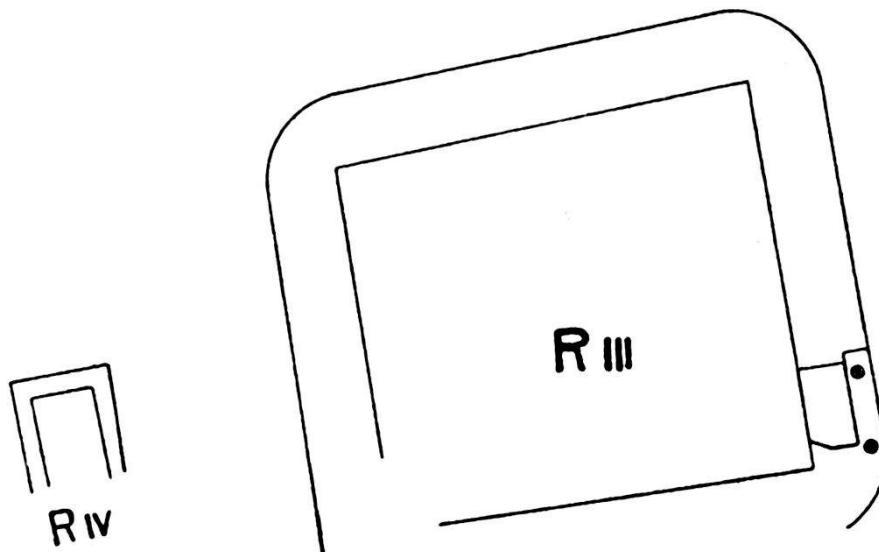
Plan des Ökonomiegebäudes.

Ca. 1 : 125.

früher sondiert wurde, ohne die Anlage zu beschädigen. So konnten wir ein Gebäude von beinahe quadratischem Grundriß freilegen, dessen innere Dimensionen südlich 4,90 m, nördlich 4,60 m, östlich 5,20 m und westlich 5,40 m sind. Die Mauerstärke beträgt durchgehend 0,90 m mit einem Fundamentvorsprung bis zu 0,10 m. Das Mauerwerk besteht aus sehr großen Steinen, sehr unregelmäßig gelagert, mit großen Mörtelfugen. Von ihm sind noch 0,10—0,70 m Höhe erhalten, die jetzt durch eine Ziegeleinlage getrennt, durchgehends bis 1 m Höhe neu aufgemauert worden sind. Die äußere Kante der westlichen Mauer ist durch einen Erdrutsch gebrochen, wie beim Palas, wo die Mauer vollständig abstürzte. Alle vier Ecken dieses Ökonomiegebäudes sind abgerundet, eine außergewöhnliche Bauweise, über die noch zu reden sein wird. Am westlichen Ende der südlichen Mauer lag die Türe, von der noch die 1 m lange und 0.60 m

breite Türschwelle vorhanden. Sie besteht aus einer großen Sandsteinplatte, der außen eine Mörtelvorlage als Verbreiterung vorgelegt ist. Die Anschläge für das Türgestell sind in der untern Partie erhalten. Rechts wurde 0,20 m vom Anschlag entfernt ein Mörtelkegel von 0,20 m Durchmesser freigelegt, der als Lager für die Tür angesprochen werden darf. Ein gleicher Kegel wurde gegenüber konserviert, meiner Ansicht nach zu Unrecht, da beim Reinigen der Türschwelle ein ähnliches Gebilde herauspräpariert wurde.

Im Schnitt der Sondierung zeigte sich unter 0,20 m Humus 0,40 m Bauschutt mit großen Steinen und darunter nordwestlich eine rote Lehmschicht über der allgemeinen grauen. Eine Brandschicht lag nicht vor, wohl aber vereinzelte Kohlenstücke. Dieses Gebäude, das nicht befestigt war, ist also langsam zerfallen, wobei von den Bewohnern der Umgegend alle noch brauchbaren Gegenstände geraubt wurden. Dies erklärt auch die wenigen Funde, zwei Becherfacheln, einige Fragmente von Töpfen und eine bronzene Messerscheide. Ihre Datierung nach dem Muster von Schönenwerd weist in die gleiche Zeit wie die Wehranlage. Die wenigen Flachziegelfragmente weisen wiederum auf diese Bedachungsart hin. Außerhalb der östlichen Mauer lagen unter der Humusschicht eine große Menge römischer Leisten- und Hohlziegel ohne Mörtelrückstände beisammen, während im Gebäude selbst keine zu finden waren.
