**Artikel:** Rückblick auf die Restaurierung der Badener Stadtkirche 1936-1937  
**Autor:** Birchler, Linus  
**DOI:** <https://doi.org/10.5169/seals-65424>

## Rückblick auf die Restaurierung der Badener Stadtkirche 1936–1937

*Von Linus Birchler*

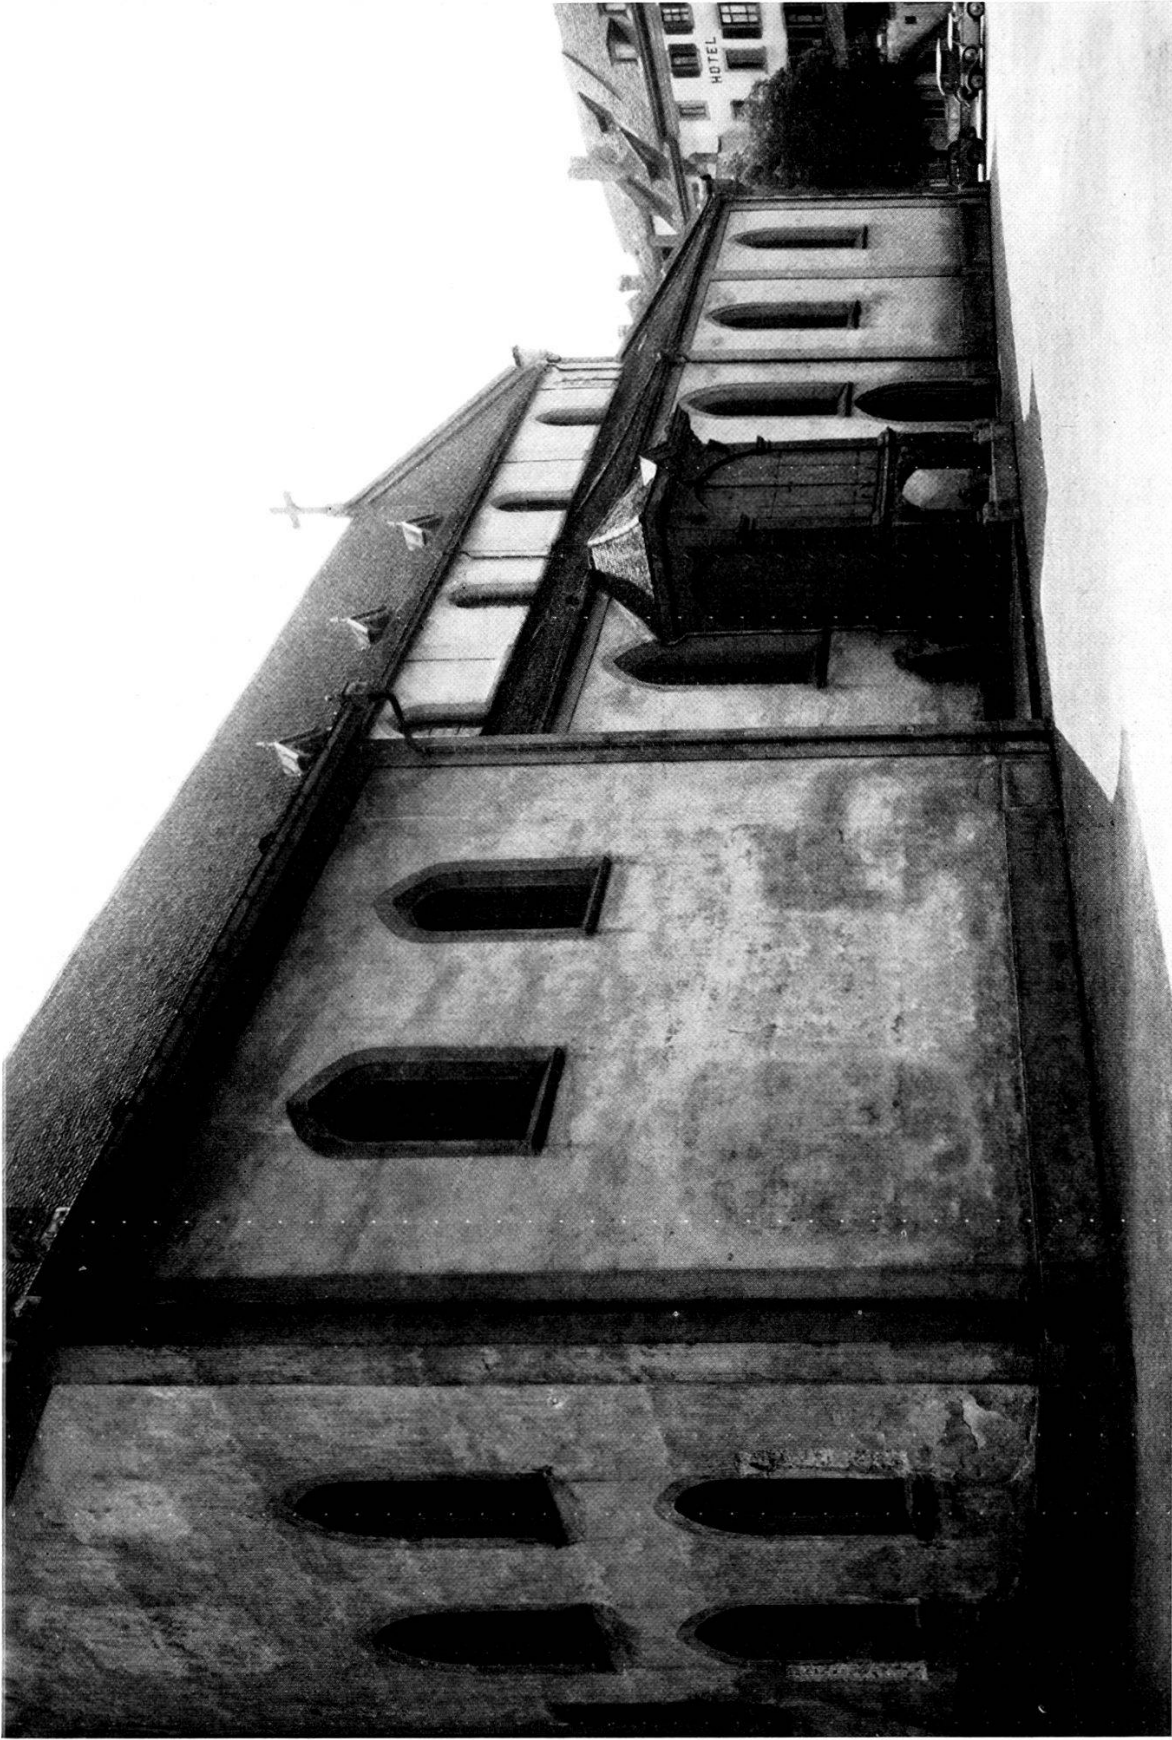
Außenansicht der Stadtkirche Baden vor der Restaurierung

Da das Mauerwerk gesund war, kamen wir um eines der beiden schwierigsten Restaurierungsprobleme herum, die Trockenlegung der Kirchenmauern. Um so größere Sorge bereitete uns die andere kapitale Schwierigkeit jeder Restaurierung: der Verputz. Robert Moser hatte 1884 die Westfassade recht prunkvoll ausgestattet: Über dem Hauptportal eine von Fialen begleitete steinerne Wimperge, darüber ein großes, wenn auch blindes zweiteiliges Maßwerkfenster und oben im Giebel ein Rundfenster mit Vierpaß. Der Giebel wurde 1884 erhöht, weit über das Satteldach der Kirche empor. Ein zu schweres steinernes Kreuz krönte die Spitze, und an den untern Enden des Giebels konstruierte man mit mächtigen Steinblöcken eine Ausladung. Unterhalb dieser markierte Robert Moser die drei Schiffe des Innern mit abgetreppten Strebe-pfeilern, was völlig sinnlos war, da ja keinerlei Seitenschub abzufangen war. Entsprechend dieser senkrechten Aufteilung der Hauptfassade gliederte man die Langseiten und die Wände des Hochschiffes mit Lisenen aus Putz, die man auch rings um das Chor und an der Sakristei ansetzte.

Natürlich hatte all diese falsche Gotik des 19. Jahrhunderts zu verschwinden. Nach Entfernen dieser «Gliederungen» präsentiert sich das Äußere nun viel größer und klarer. In der Mitte der Westfassade ließ ich die blinde Fensteröffnung verkleinern und höherrücken, ohne Maßwerk. In den Proportionen hielt ich mich zur Hauptsache an das Fenster von Königfelden. Auch die Westfenster der Seitenschiffe wurden entsprechend verkleinert und höher gerückt. Der Giebel der Hauptfassade und die Ränder der Seitenschiffdächer wurden mit einfachen Hohlkehlen eingefasst. An die Stelle der aufdringlichen Fensterrose im Giebel trat eine einfache spitzbogige Öffnung. In die Fläche des blinden Mittelfensters (dahinter steht im Inneren die Orgel) setzte Meister PAUL BODMER, Zollikerberg, eine in Glasmosaik ausgeführte Assunta, die Patronin der Stadtkirche, mit den fünfzehn Rosen der Rosenkranzgeheimnisse und den Stifterwappen Ledergerber-Glutz. Eine Art Gegenstück zu diesem strahlenden Mosaik kam in die von uns wieder geöffnete Tiefe des ursprünglichen Mittelfensters des Chores, eine riesengroße Relieffigur des hl. Christophorus, eine treffliche Arbeit des Badener Bildhauers WALTER SQUARISE von 1937, die vor allem auf Distanz hin berechnet ist; sie ist 8 m hoch. An dieser wohl größten Plastik der Schweiz erscheinen unten das Badener Stadtwappen und das Allianz-Wappen Mäder-Schnebli.

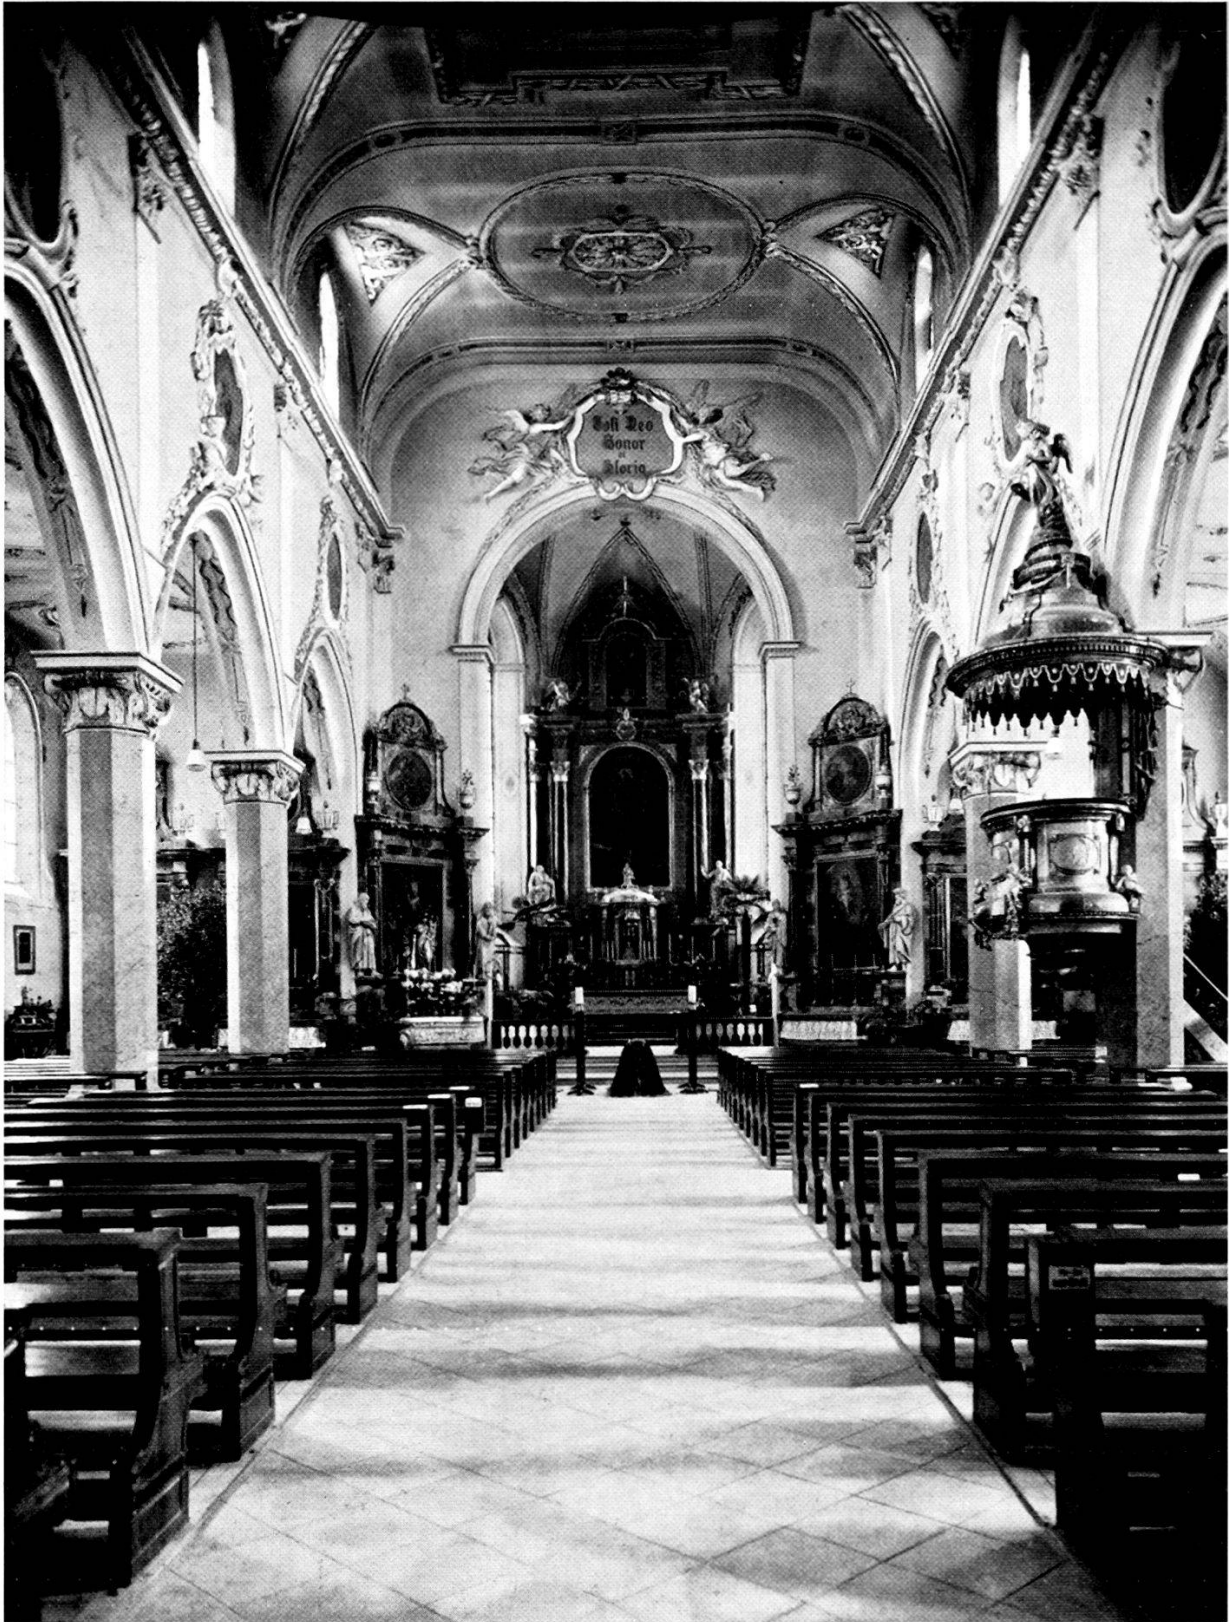
Innenansicht der Stadtkirche Baden vor der Restaurierung

Die Innenrestaurierung von 1914 entsprach dem Geschmack, der damals in fast der ganzen katholischen Deutschschweiz die meisten Kirchen und Kapellen verunstaltete. Im guten Glauben, Barock bedeute vor allem Prunk, hat man die vorher rein weißen Stukkaturen mit Gold staffiert und für die Flächen der Wände und Decken verschiedene Farbtöne verwendet. Die Fenster erhielten ornamentale Verglasungen in jener Art, die wir in der Fachsprache als «Hosenträger» bezeichnen. Die einfachen achteckigen Sandsteinpfeiler zwischen den drei Schiffen hat man mit honiggelbem Kunstmarmor verkleidet. Man handelte also ganz ähnlich, wie wenn ein Lehrer in guten Treuen das Rütlied schöner gestalten wollte durch das Hinzufügen poetischer Worte («Von weit her sei mir allerherzlichst begrüßet, du lieblichstes Gelände am tiefgrünen See»). All dies mußte bei einer fachgemäßen Restaurierung verschwinden. Es kostete mich keine Mühe, die zum größten Teil gestifteten ornamentierten Fenster durch einfache geblasene Bienenwabenverglasungen zu ersetzen. Die beiden hohen Fenster neben dem Hochaltar mußten wir grau tönen, da der Beter direkt in sie hineinblickt. Das Auge bemerkt diese Brechung der Farbe gar nicht. – Nun sind Wände und Stuck rein weiß bzw. im Tone ganz leicht gebrochen, was das Auge wiederum nicht wahrnimmt.

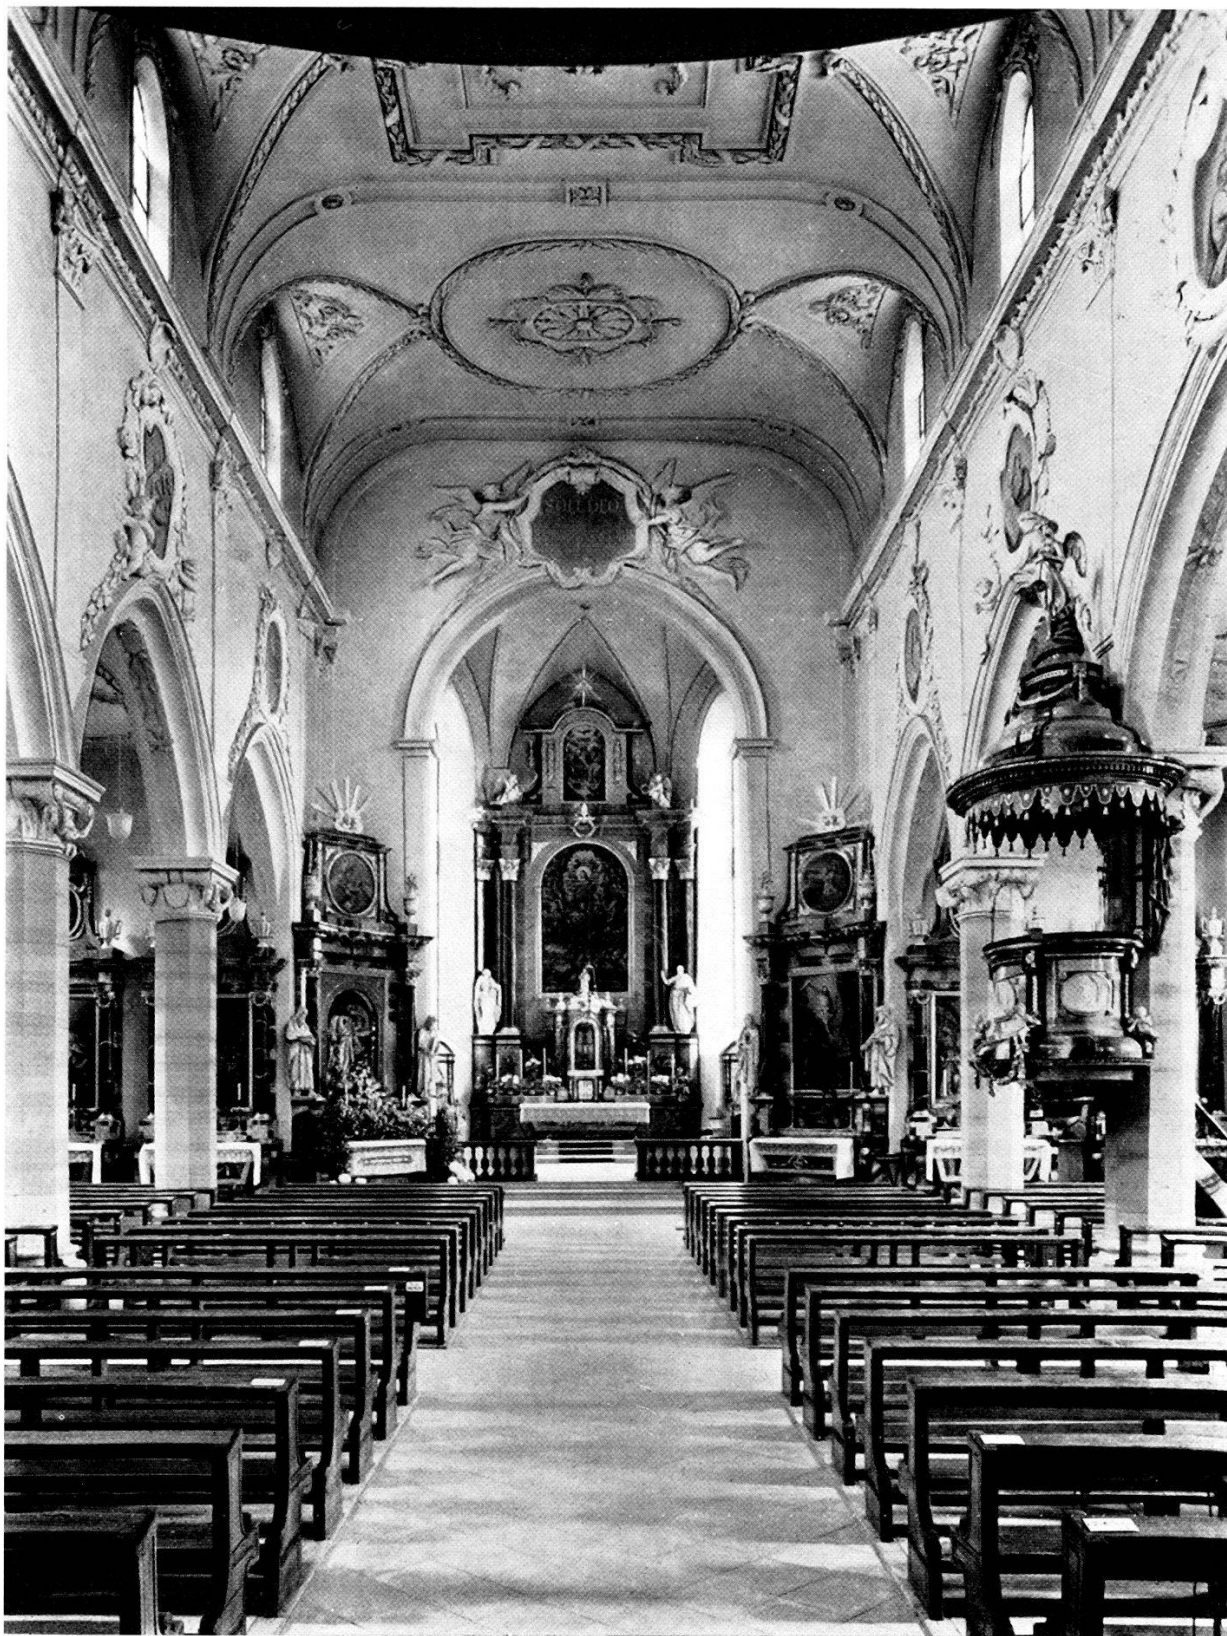
Innenansicht der Stadtkirche Baden nach der Restaurierung

Wenn ich hier sicher bin, daß uns ein kleiner Fehler unterlaufen ist, so fühle ich mich bei einer wichtigen Einzelheit der Innenrestaurierung im unklaren darüber, ob ich das Richtige angeordnet habe. Nach Entfernen des auf Drahtgeflecht montierten Kunstmarmors an den achteckigen gotischen Pfeilern stellten wir fest, daß die Säulen im Material zweifarbig waren. Sie sind nämlich auf eigentümliche Weise aus einzelnen Pfeilertrommeln zusammengefügt. Die alten Meister hatten Würrenloser Sandstein benützt, und zwar solchen, der in Schichten zweifarbig war. Die gotischen Steinmetzen hatten die aus einer gestreiften Ader

des Steinbruchs geholten Blöcke ganz raffiniert ausgenützt. Sie setzten jeweilen eine gelbliche und eine bläuliche Hälfte der Werkstücke aufeinander, so daß sie breite zweifarbige Streifen erhielten. Dies ergibt einen Effekt, der sicher von Italien her inspiriert ist, von den Domen in Genua, Pisa und Siena. Diese bei uns ganz ungewohnte, ja singuläre Behandlung der gotischen Säulenpfeiler wurde von späteren Zeiten nicht mehr verstanden. Vielleicht schon Betini, vielleicht aber Moosbrugger (1815) oder Robert Moser (1884) hat die Säulen grau gestrichen. Um des seltenen Effekts willen und weil die beiden Farben unaufdringlich wirken, beließen wir die Pfeiler im von uns freigelegten Zustande. War dies richtig? Ich weiß es nicht. In Morcote hat Zemp in der ganz barockisierten spätromanischen Pfarrkirche alle aus Backstein errichteten mittelalterlichen Säulen freigelegt und darüber den Barockstuck belassen. Erst spätere Zeiten werden entscheiden, ob man nicht besser die Pfeiler neutral grau gestrichen hätte. In diesem Falle hätte man jedoch einen Pfeiler als Dokument im ursprünglichen Zustand belassen, was dann andererseits wieder zu archäologisch gewirkt hätte<sup>6</sup>.

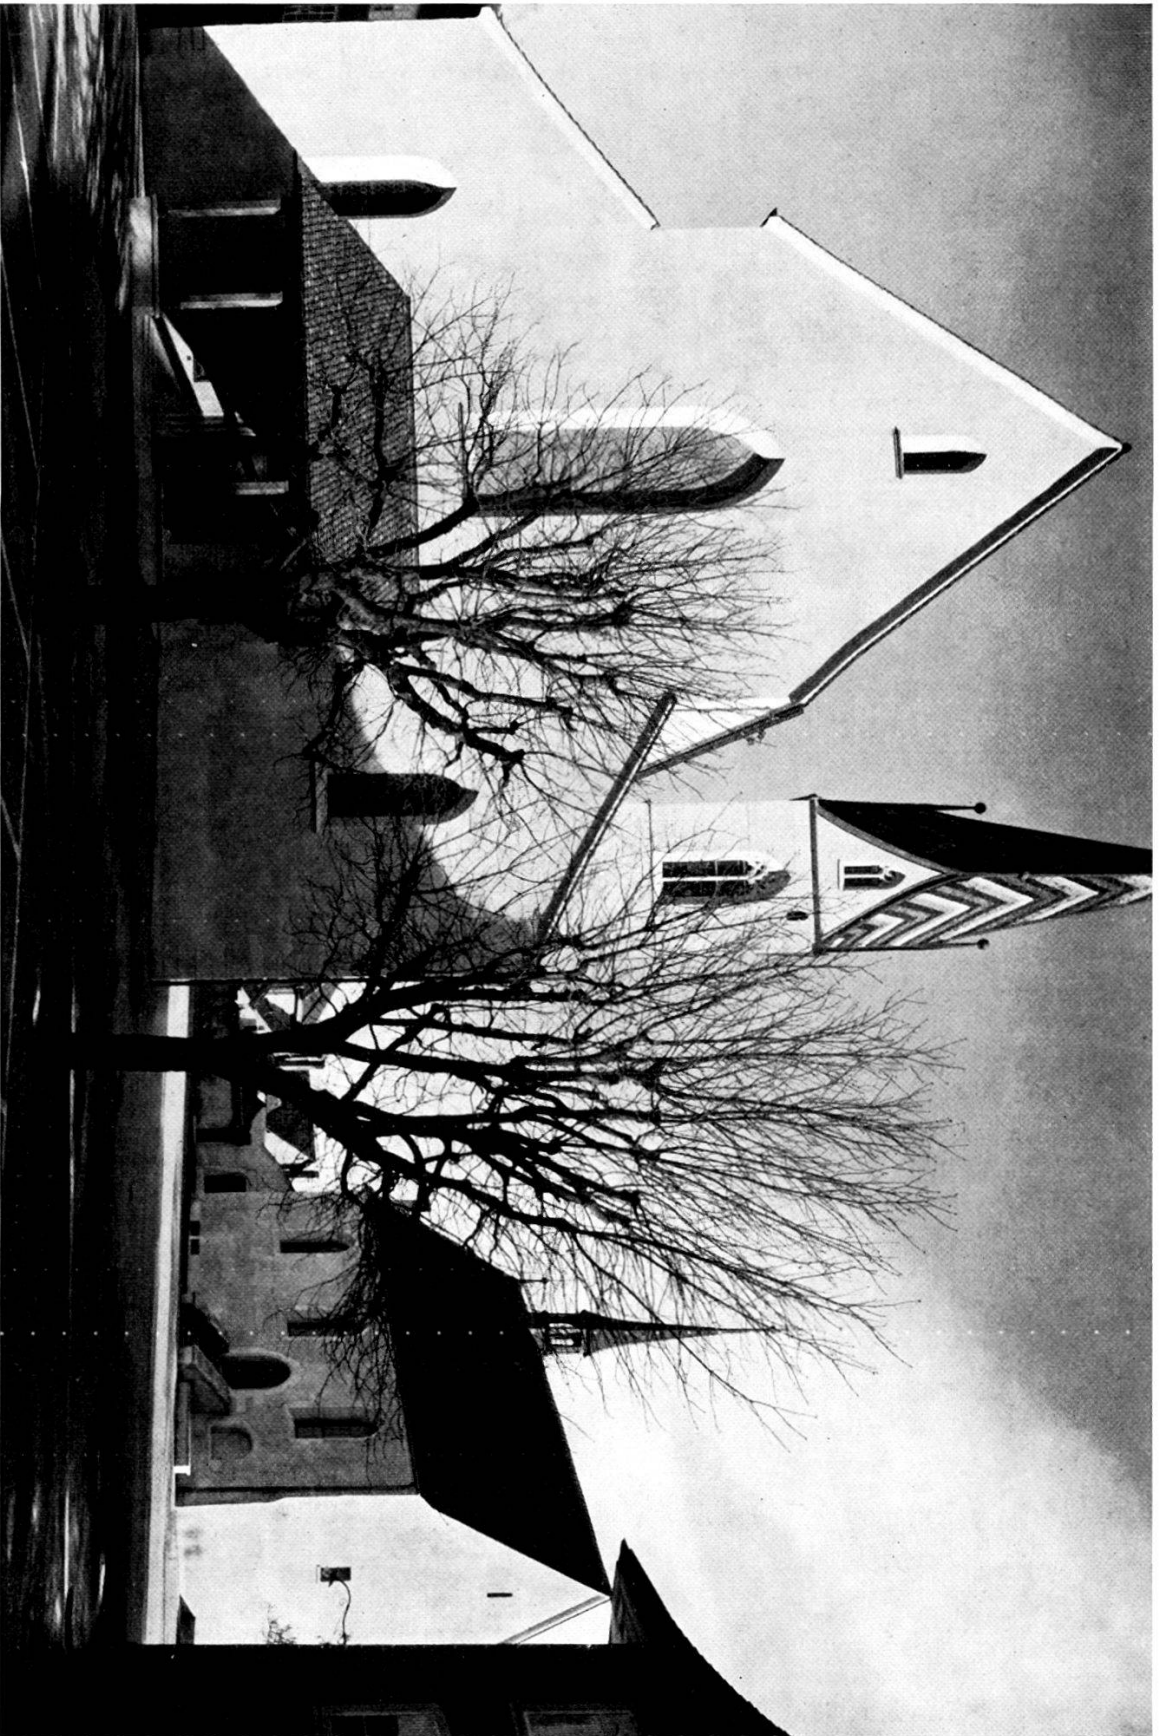
Außenansicht der Stadtkirche Baden und der Sebastianskapelle nach der Restaurierung

An den Ecken des Baues mußten die alten Quaderketten, die sogenannten Ortsteine, teilweise erneuert werden. Schon hier beginnt in gewissem Sinne die Problematik. Ich ließ an der Kirche und auch an der Sebastianskapelle diese Eckquadern sichtbar. Wahrscheinlich war dies richtig. Auf unzähligen Darstellungen, unter andern in unseren schweizerischen Bilderchroniken, sind die Ortsteine als damals sichtbar zu erkennen. Im 15. Jahrhundert liebte man diese Art von Eckgestaltung. In der Romanik aber hat man die Ecken meist verputzt. Für den Verputz benützt der pflichtbewußte Denkmalpfleger fast nur alten eingesumpften Weißkalk, glatt abgerieben, was ich auch in Baden vorgeschlagen hatte. Ich ließ mich jedoch schließlich überreden, ein modernes Zementputzverfahren zu verwenden, unter der Voraussetzung, daß der Verputz bald so stark aufhellen würde, daß sich das Steinwerk von ihm abheben würde. Leider war dies nicht der Fall, wie sich nachträglich zeigte.

Nach der vor dreißig Jahren in der Denkmalpflege üblichen Weise wurden die Wände dann bei der Ausführung mit sogenanntem Naturputz behandelt, also in jener dem Handwerk entsprechenden Art, bei der man genau die Ansatzstellen erkennen kann, an denen die Maurer jeweilen ihre Arbeit fortsetzen. Gemäß meiner heutigen Erfahrung (die sich mit der neuern Praxis in Deutschland und Österreich deckt), würde ich darauf dringen, daß man das Äußere mit Weißkalk verputzt oder einschlämmt.

Für die Restaurierung der Sebastianskapelle galten die gleichen Grundsätze wie bei der Pfarrkirche. Auch hier wurden am Äußern die grauen Lisenen entfernt, die die Ecken und die Fenster einfaßten, so daß die Baumasse jetzt größer wirkt. Auch der Verputz ist derselbe wie an der Pfarrkirche, weist also in Struktur und Farbe die gleichen Mängel auf. Beim Portal der oberen Kapelle beging ich ganz bestimmt einen Fehler, weil ich dort die einzelnen Quadern in ihrer Rohform in die Mauerfläche einspringen ließ bzw. zeigte. Um 1936 machte man dies allgemein so. Heute würde ich den Verputz regelmäßig um das Steingewände herumführen. Die eisernen Laternen neben dem Portal wirken zu profan. Ganz neutrale Glaszylinder oder Schalen (ohne sichtbare Metalleinfassung) hätten sich besser eingepaßt. An der westlichen Giebelwand der Kapelle legten wir zwei Schießscharten frei, und an der Südseite wurde der ehemalige Wehrgang erneuert, mit etwas höher an-
