**Artikel:** Die Stadtkirche St. Martin in Rheinfelden : Bericht über die archäologischen Untersuchungen von 1979 und 1989  
**Autor:** Frey, Peter  
**DOI:** <https://doi.org/10.5169/seals-16293>

# **Die Stadtkirche St. Martin in Rheinfelden**

## **Bericht über die archäologischen Untersuchungen von 1979 und 1989**

Peter Frey

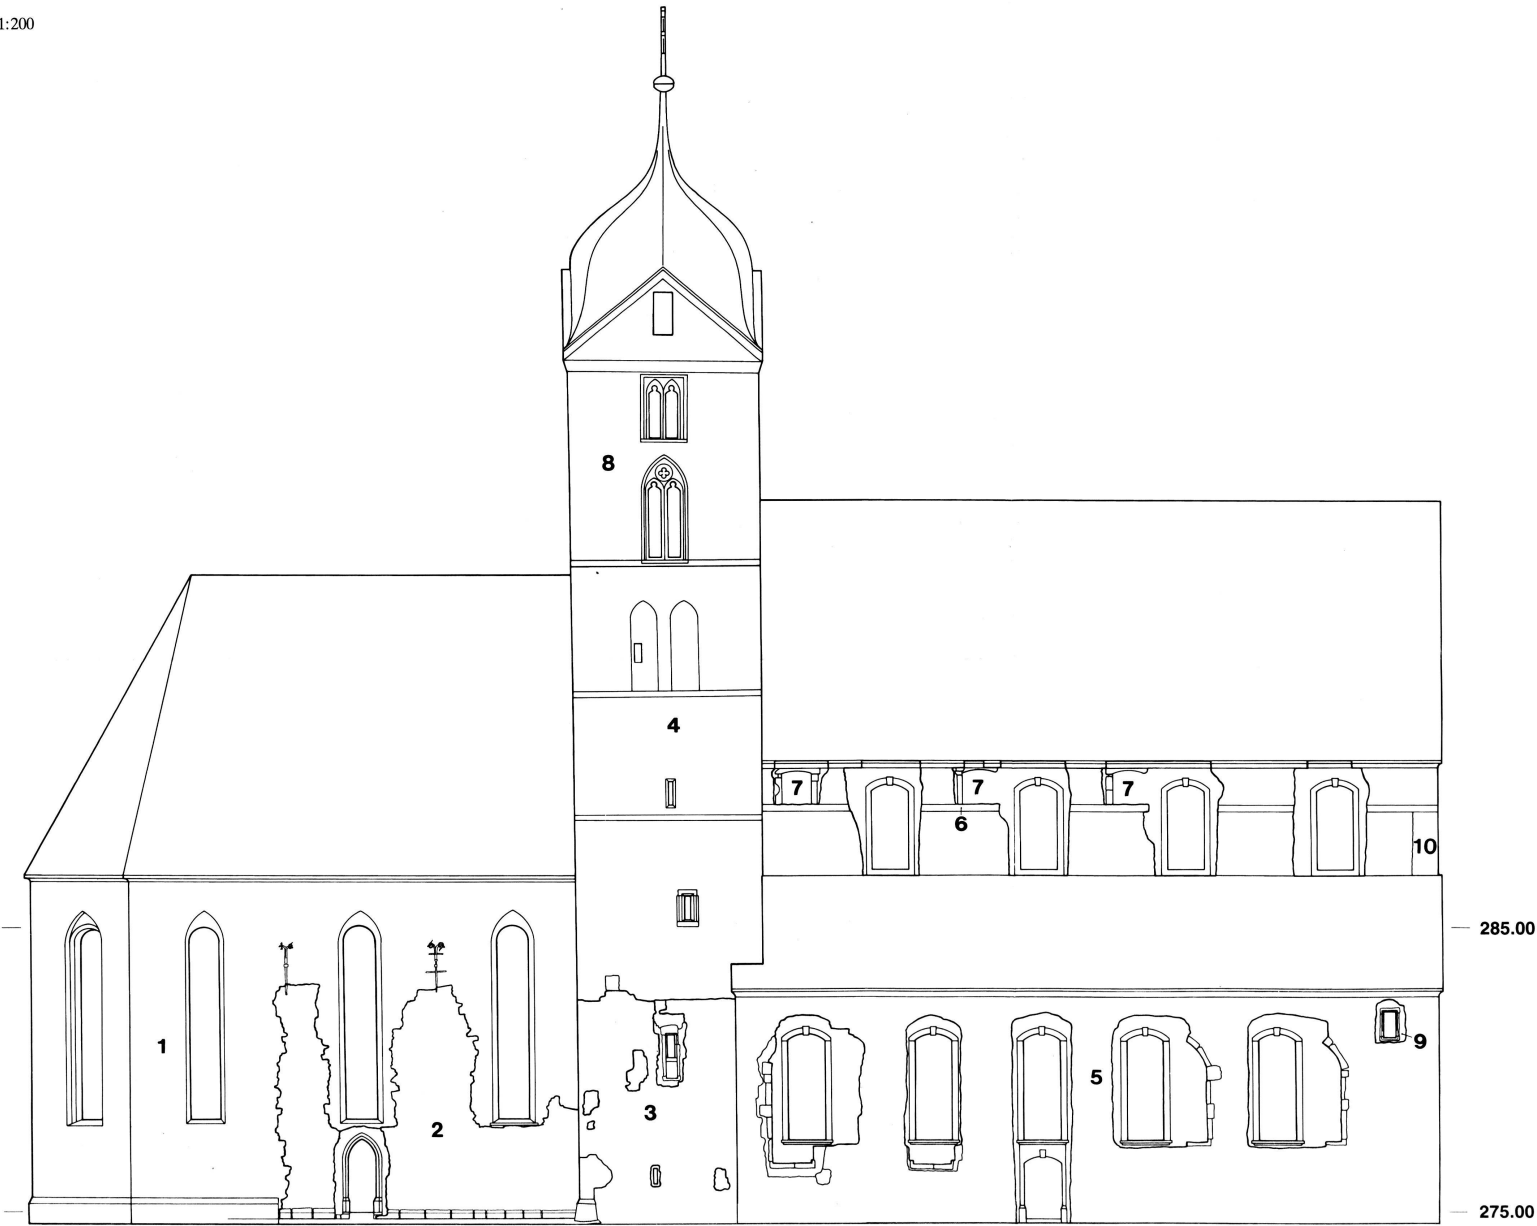
Abb. 23: Südfassade

- 1 Polygonalchor (M 41), 14. Jh.
- 2 Rechteckchor (M 25), 13. Jh.
- 3 romanisches Turmmauerwerk (M 23), 12. Jh.
- 4 gotisches Turmmauerwerk (M 23), 14. Jh.
- 5 gotisches Seitenschiff (M 38), 14. Jh.
- 6 Wassersschlag der gotischen Seitenschiffsdächer, 14. Jh.
- 7 Obergadenfenster, 17./18. Jh.
- 8 Turmaufhöhung (M 23), 15. Jh.
- 9 Emporenfenster, um 1500
