Zeitschrift: Argovia : Jahresschrift der Historischen Gesellschaft des Kantons Aargau
Herausgeber: Historische Gesellschaft des Kantons Aargau
Band: 112 (2000)
Anhang: Tafeln
Autor: [s.n.]

Abb. 21: Westfassade

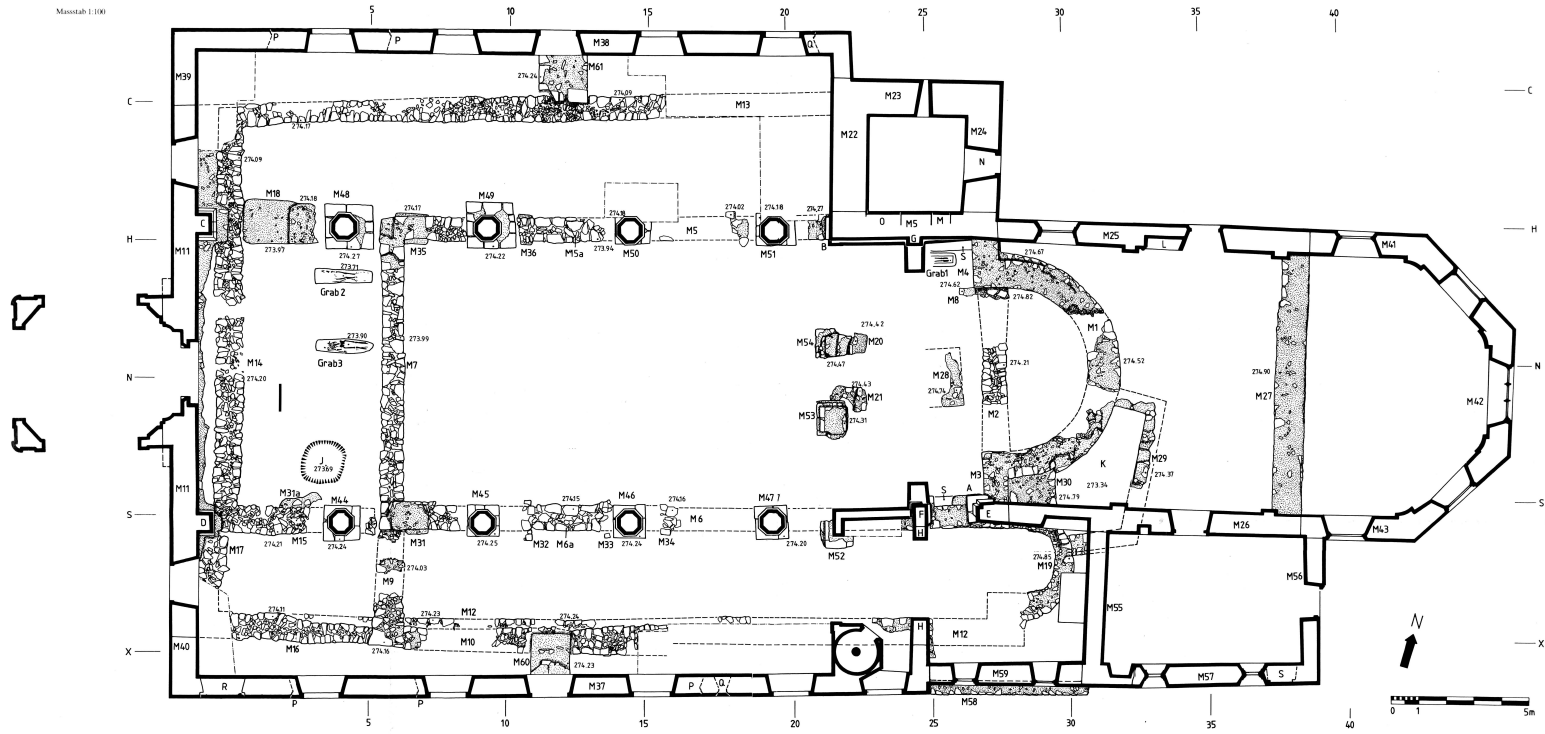
- A Südöstlicher Wandpfeiler der Bauphase 6. Erhalten: Plinthe (zwei Sandsteinquader), aufliegend auf der Mauer M 3 und einem dem Mauerwinkel M 3/M 6 vorgeblendeten Fundament.

- B Nordöstlicher Wandpfeiler der Bauphase 6. Erhalten: Plinthe, eingebunden in die Turmcke M 5/M 22.
- C Nordwestlicher Wandpfeiler der Bauphase 6. Erhalten: Plinthe, attische Basis und unterer Teil des Pfeilerschafts. Fundamentmauer sekundär ummantelt (Bauphase 8).

- D Südwestlicher Wandpfeiler der Bauphase 6. Erhalten: Basis und unterer Teil des Pfeilerschafts. Basis sekundär unterfangen (Bauphase 8).
- E Südöstlicher Wandpfeiler der Bauphase 8. Erhalten: geklebte Basis, gestufter Schaft, karniesförmiges Kapitäl und gestufter Arkadenbogen bis Scheitelpunkt. Steht in Mauerverband mit M 26.

- F Südlicher Chorbogenpfeiler der Bauphase 8. Erhalten: Fundament, attische Basis, Schaft und gefasstes Kapitäl sowie Ansatz des Chorboogens.

- G Nördlicher Chorbogenpfeiler der Bauphase 8. Erhalten: gefaste Basis, Schaft und abgeschrotetes Kapitäl, alles sekundär in die Mauer M 5 eingefügt.
- H Chorbogen der Liebfrauenkapelle, Bauphase 8. Erhalten: Pfeilerschäfte und Bogengewände, sekundär dem Pfeiler F angefügt. Bogenöffnung sekundär der Mauer M 12 eingebunden.
- J Taufsteinsickergrube der Bauphase 6. Erhalten: mit Geröll gefüllte Grube.
- K Bonnhaus der Bauphase 7. Erhalten: in den Boden eingetiefter, mit einbaupförmig, steinsichtig verputztem Mauerwerk (M 29) ausgekleideter Raum im Anschluss an die aussen verkleideten und steinsichtig verputzten Mauern M 11/M 3/M 19.
- L Nische der Bauphase 8. Erhalten: westliche Hälfte der Nische mit Sandsteineinfassung und Malereiresten (Kreuzabnahme).
- M Turmtüre der Bauphase 6. Erhalten: Leibung aus Bruchsteinen und Stützblech, sekundär in Mauer M 5.

- N Turmtüre der Bauphase 9. Erhalten: Leibungsmauerwerk, sekundär in Mauer M 24.
- O Turmtüre der Bauphase 9. Erhalten: Leibungsmauerwerk, sekundär in Mauer M 5.
- P Gotische Spitzbogenfenster der Bauphase 10. Erhalten: Gewindesteine.
- Q Gotische Spitzbogenfenster der Bauphase 14. Erhalten: Gewindesteine sekundär in Mauer M 37 und M 38.
- R Gotische Türe der Bauphase 15. Erhalten: Leibungsmauerwerk sekundär in Mauer M 37.
- S Steinbank der Bauphase 2. Erhalten: Negativabdruck auf dem stehenden Lehm und Verputzmaue unter dem Boden 1a.
