**Artikel:** "Schutz unter der Erde" oder warum das Badener Verenabad nach seiner Wiederentdeckung zugeschüttet wurde

**Autor:** Flück, Matthias

«Schutz unter der Erde»  
oder warum das Badener  
Verenabad nach seiner  
Wiederentdeckung  
zugeschüttet wurde

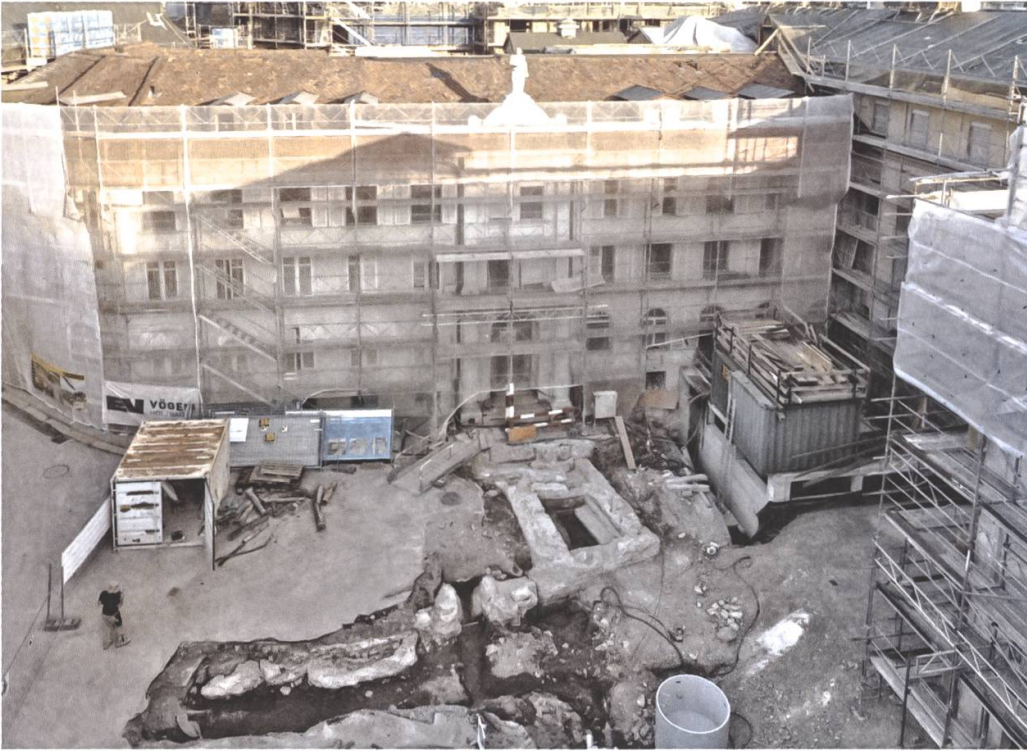
- 1 Blick auf das Westende des Badener Kurplatzes. Vor der imposanten Fassade des Verenaufhofes liegt die nordöstliche Ecke des Verenaufbades offen (Kantonsarchäologie Aargau, S. Mühleisen).
- 2 Nach eingehender Dokumentation wird die nordöstliche Ecke des Verenaufbades zum Schutz mit Split zugedeckt (Kantonsarchäologie Aargau, S. Mühleisen).

Bei der Anlage eines Leitungsgrabens unmittelbar vor der östlichen Hauptfassade des Verenahofgevierts wurde im Sommer 2020 in rund 0.6 Metern Tiefe unter dem modernen Asphaltbelag die Ruine des Verenabades freigelegt (Abb. 1).<sup>2</sup> Beim Baubefund handelt es sich um die aus massivem Kalkmörtel und Kalksteinplättchen gegossene, nordöstliche Bassinecke inklusive einer Einstiegsstufe und dem Bassinboden aus Gneisplatten. Die angewandte Bautechnik deutet an, dass es sich hier um eine ursprünglich römische Konstruktion handelt, die mit verschiedenen Um- und Einbauten bis zur Aufgabe des Verenabades im Jahre 1840 in Benutzung stand. Bei der Errichtung des mittelalterlichen Verenabades haben die Baumeister offensichtlich ein intaktes, römisches Badebassin von herausragender baulicher Qualität wiederverwendet. Aufgrund von neuzeitlichen Planzeichnungen lassen sich die Aussenmasse des Verenabades auf rund 6.5 × 14.0 Meter schätzen. Wie spätere Untersuchungen an der Ostseite des Verenabades zeigen, waren dem Becken in römischer Zeit an der Aussenseite mehrere kleinere Bassins angebaut. Zur genauen Grössenbestimmung und Lokalisierung des gesamten Verenabades realisierte man im Sommer 2020 eine Georadar-Prospektion, bei der mittels Radarmessung unter dem Boden verborgene Baustrukturen sichtbar gemacht werden können.
