**Artikel:** Die Badeanlage des römischen Gutshofes von Oberentfelden im Aargau

**Autor:** Gersbach, Egon

### **Die Badeanlage des römischen Gutshofes von Oberentfelden im Aargau**

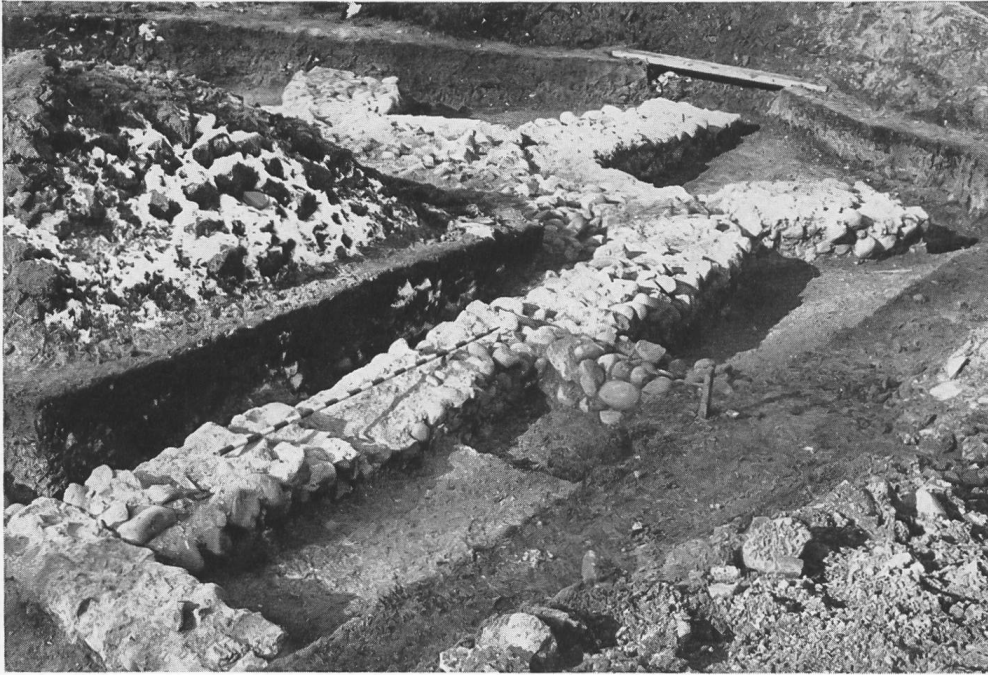
Abb. 37. Raum 28 «Schwimmbassin» und Portikus 3, von Osten.

Herrenhaus und Badegebäude zu einer architektonischen Einheit. Dieser dem Frigidarium F vorgelagerte, ungemein groß dimensionierte Raum 28 springt talwärts risalitartig weit über die Flucht des Fassadenportikus vor. Sein freies Ende ist halbrund geschlossen; er weist im Innern eine mächtige Wacken-Ziegel-Mörtel-Füllung auf. Die massive Bauweise und die ungewöhnliche Mauerstärke des Apsisbogens – 1,20 m – deuten auf einen schweren Oberbau hin, dessen Druck von drei gewaltigen, symmetrisch angelegten Strebepfeilern aufgefangen wurde (Abb. 38). Ein vierter kurzer, massiger Pfeiler trat architektonisch nicht hervor, da er gleichzeitig als Widerlager für eine Außenwand des Raumes 33 diente. Die Bedeutung dieses Raumes ist unklar; vielleicht diente er zur Aufnahme der Badegerätschaften.

Die Vermutung ist begründet, daß in diesem außerhalb des eigentlichen Badegebäudes aufgeführten Annex 28, ähnlich wie in Gurtweil bei Waldshut am Hochrhein<sup>3</sup>, ein in Villenbädern sehr selten anzutreffendes Kaltwasser-«Schwimmbassin» (natatio) untergebracht war<sup>4</sup>. Mit einer Grundfläche von 4,5 x 6,2 m würden die Ausmaße dieses «Schwimmbassins» jenen von Gurtweil nahezu entsprechen, wie überhaupt das dortige Badegebäude in Grundrißgestaltung, Größe, Anzahl und Gruppierung der Räume Oberentfelden ganz besonders nahe steht. Von diesem «Becken» aus führte ein schmaler abgewinkelter Gang 34 zur quergeteilten Latrine 35/36. Die nach SO zum Abwasserkanal 37 hin offene Zelle 36 dürfte wohl einen Oberbau aus Holz mit den Sitzen

Auf der ungeschützten Nordseite wurde dem Badegebäude wohl als Windfang gegen die kalten Nordwinde ein schmaler Korridor 24 vorgelegt, der außerdem die Treppe zum tiefer liegenden Praefurnium P aufgenommen haben wird. Dieser Korridor 24 war durch den breiten Gang 2 direkt mit Raum 5 des Herrenhauses, in welchem wir die Küche vermuten, verbunden und stellte, zumal bei Schlechtwetter, eine ideale Verbindung zwischen diesem und der Badeanlage her. Er besitzt einen massiven Ziegelschrotboden und im Südteil, dem Korridor 24 unmittelbar vorgelagert, ein kleines Durchgangsgelaß 31. Auf der Talseite errichtete man vor dem eben genannten Gang 2 wie auch vor der Westfassade des Badegebäudes eine Säulenhalle 3 mit durchlaufendem Fundamentsockel. Zwischen den Südrisalit 11 des Hauptgebäudes und einem dem Frigidarium F vorgebauten Raum 28 eingespannt (Abb. 37), verlängerte sie den Hauptfassadenportikus weit nach Süden und verschmolz auf diese Weise
