**Artikel:** Der frühromische Wachtposten auf dem Biberlikopf, SG.

**Autor:** Laur-Belart, R.

## **Der frührömische Wachtposten auf dem Biberlikopf, SG.**

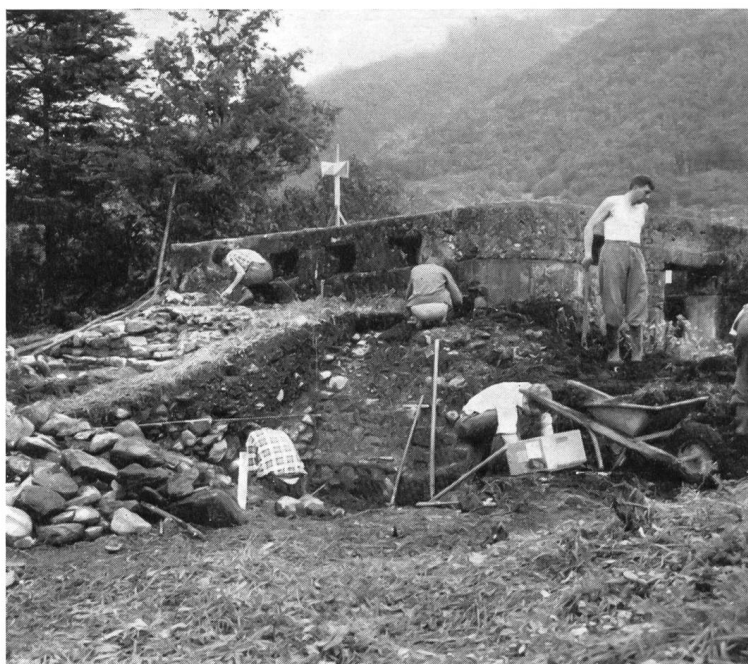
Abb. 33. Biberlikopf 1962. Beginn der Ausgrabung, von Süden.  
Photo Laur.

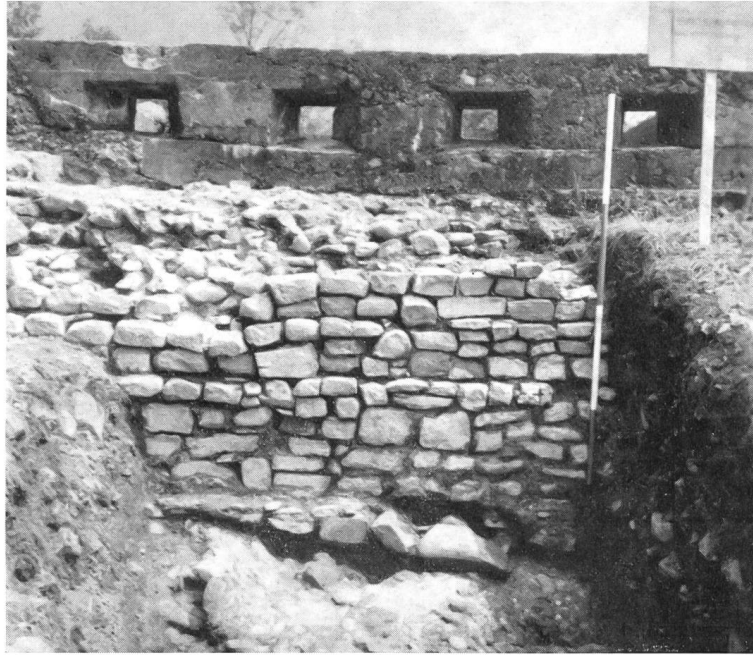
Abb. 34. Biberlikopf 1962. Römische Mauer im Schnitt 3, von Süden, darüber moderne Schießscharten. Photo Laur.

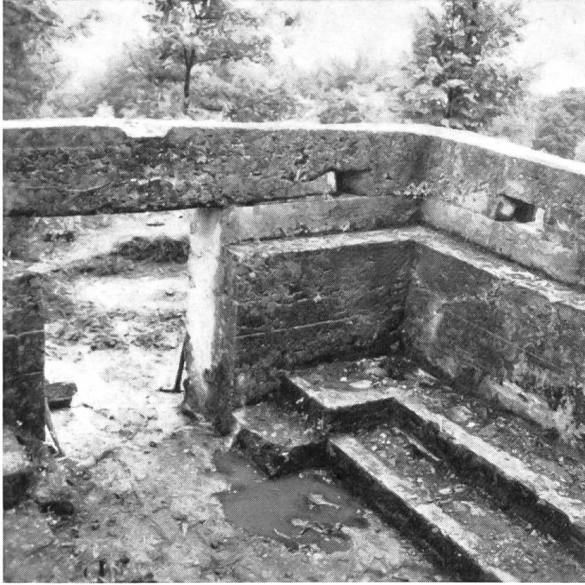
Abb. 38. Biberlikopf 1962. Südostecke mit Schützentritten.

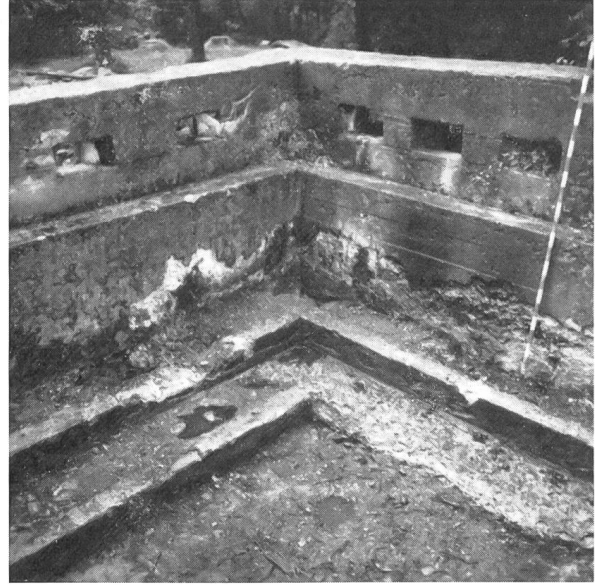
Abb. 39. Südwestecke. Unter dem Schützentritt rechts erscheint der Boden des Bassins (vgl. Abb. 37).

keine Stufen mehr zu erkennen, während sie Ferdinand Keller auf der Südseite noch verzeichnet. Der alte Zustand ist hier durch den Einbau einer betonierten Schützenstellung im ersten Weltkrieg ringsum gestört. Damals wurde auf die römische Mauer eine 30 cm dicke Betonmauer mit Schießscharten und einem Auflager für die Arme der Schützen aufgesetzt, während unten zwei Tritte betoniert wurden, welche die richtige Höhe für die Schützen ergaben. Dabei wurde der Beton weitgehend über das römische Mauerwerk hinuntergeschmiert. In drei Ecken jedoch tritt heute noch eine römische Futtermauer in Form einer soliden Brekzie in der Höhe der Schießscharten zutage (Abb. 39).

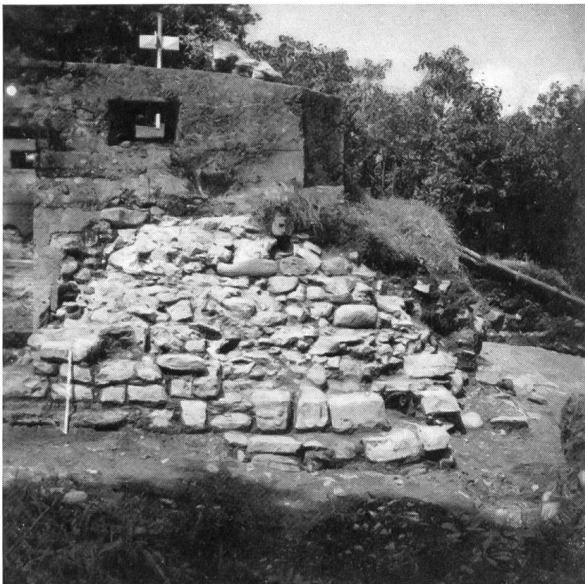
Abb. 40. Nordostecke des Hauses von Osten mit den beiden Symbolsteinen.

Weitere überraschende Glanzstücke – sit venia verbo – stellen die beiden Quadersteine dar, die an der Nordostecke des Hauses in der untersten Schicht über dem Vorfundament eingemauert waren und, sorgfältig mit dem Spitz-eisen en relief gearbeitet, je einen Phallus zeigen (Abb. 40 und 41), den einen aufrecht, den andern waagrecht. Um ihren Sinn zu verstehen, müssen wir uns von den Hemmungen moderner Prüderie befreien. Der Phallus war in der Antike nicht nur ein Symbol der männlichen Stärke und Fruchtbarkeit, sondern er brachte auch Glück und wehrte dem Unheil. Darum wurden von den Soldaten mit Vorliebe auch phallische Amulette getragen, die in Vindonissa häufig vorkommen. Der Phallus als Bauzauber kommt auch in Augst vor, wo wir

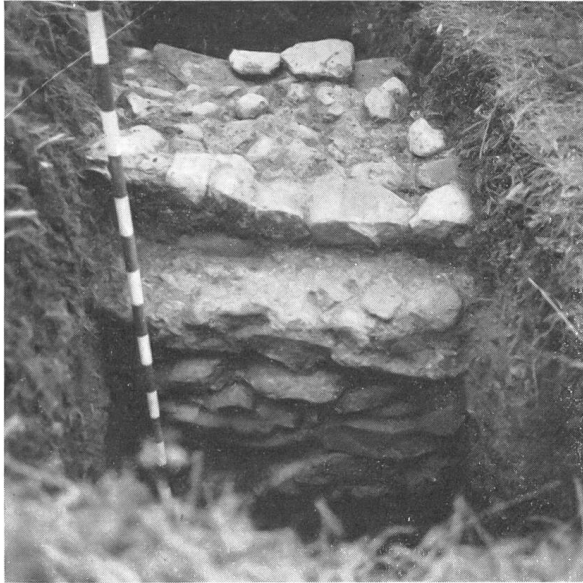
Abb. 46. Biberlikopf 1962. Hofmauer in Schnitt 21.

Die Hofmauer wurde auf der Ostseite in ihrem unteren Teil vollständig erneuert. Wir konnten nachweisen, daß sie im Aufgehenden konstant 78 cm breit war und eckig umbog, also nicht abgerundet war, wie das auf dem Plane Ferdinand Kellers dargestellt ist. In der Mitte war die Ostmauer übrigens, wohl 1914/18, vollständig zerstört, so daß wir sie hier ergänzen mußten. Die Südwestecke wurde auf dem vorgefundenen Fundament ebenfalls aufgeführt, um die Ausdehnung des Hofes anzudeuten. Auf der Westseite konnte die Mauer zwischen den Tannen nachgewiesen werden. Sie wurde hier aber nicht ergänzt, weil wir die schmucken Bäume und das Fliedergebüsch, die von einer früheren Anlage zur Erinnerung an Konrad Escher von der Linth herrühren sollen, schonen wollten. Die Nordwestecke des Hofes ist, wie gesagt, nicht mehr vorhanden. Dagegen haben wir auf der Nordseite gezeigt, wie die Mauer an das Haus anschloß. Im Grundriß ist sie, genau wie in Voremwald, um 60 cm von der Ecke einwärts versetzt. Dies hängt damit zusammen, daß sie mit dem über der Abtreppung hochgehenden Mauerwerk des Hauses bündig werden mußte. Es können daraus 6 Stufen erschlossen werden; 6 Stufen sind auch auf der Strahl-egg vorhanden.

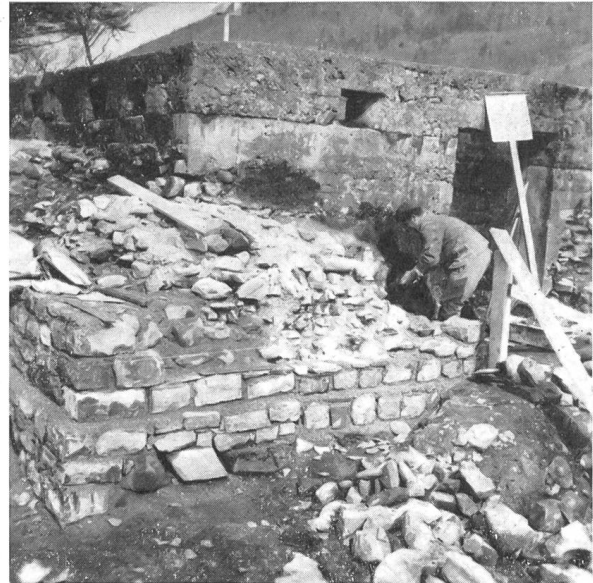
Abb. 47. Beginn der Konservierungsarbeiten: Vormauern.

Das Blendmauerwerk des Hauses mußte größtenteils erneuert werden, da es mit dem Kern nicht mehr genügend verbunden war. Die Steine entnahmen wir dem ausgegrabenen Bauschutt. Zwischen altem und neuem Mauerwerk ist wie üblich ein Eternitstreifen eingelegt. Der neue Mörtel besteht aus dem vorzüglichen Kieselkalkschrot aus dem Steinbruch Altmann, gemischt mit Zement und Weißkalk. Sämtliche erneuerten Mauern sind mit enggefügt Steinplättchen belegt, deren Fugen mit einer feinsandigen Zementkalkbrühe ausgegossen worden sind (Abb. 48–49). Die Fugen des Mauerwerks wurden ausgestrichen und, vielleicht etwas zu «schön», mit dem Rundeisen nachgezogen.

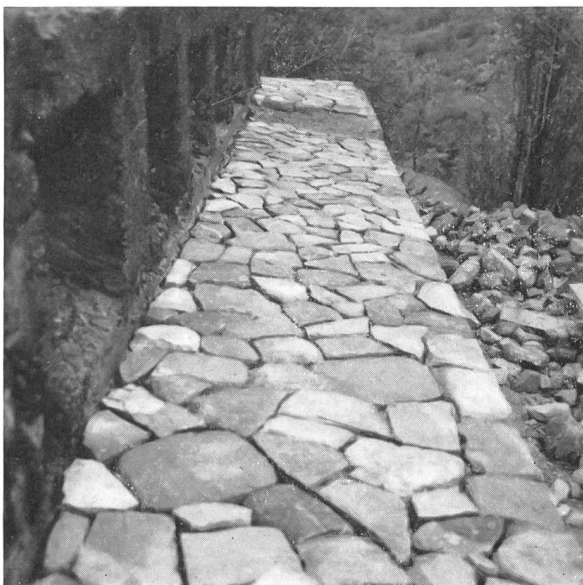
Abb. 48. Abdecken des römischen Mauerwerks mit «Plattenmosaik».

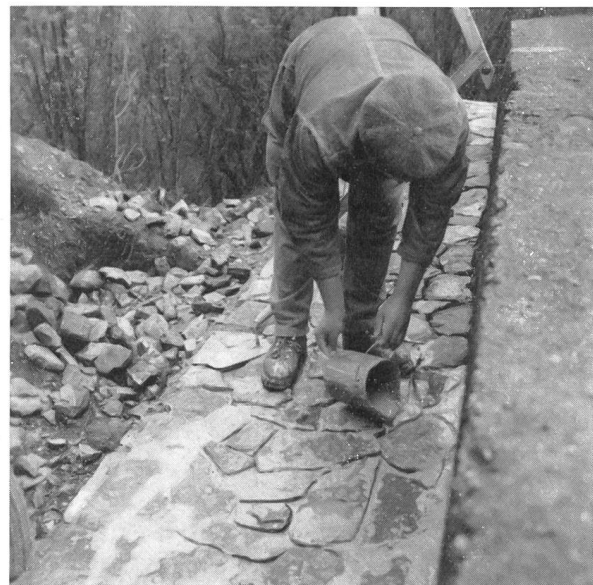
Abb. 49. Ausgießen der Fugen mit Spezialbojacke.

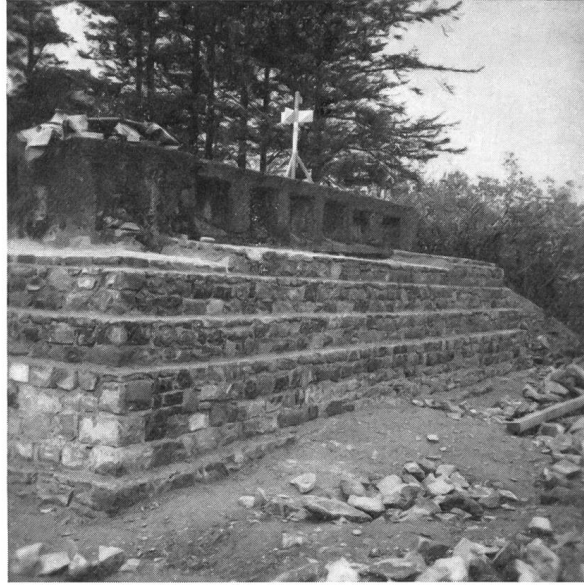
Abb. 50. Biberlikopf 1962. Nordmauer, fertig konserviert.
