Artikel: Recherches archéologiques dans l'église de Granges-près-Marnand = Die archäologischen Untersuchungen in der Kirche von Granges-près-Marnand = Ricerche archeologiche nella chiesa di Granges-près-Marnand

Recherches archéologiques dans l'église de Granges-près-Marnand

Werner Stöckli

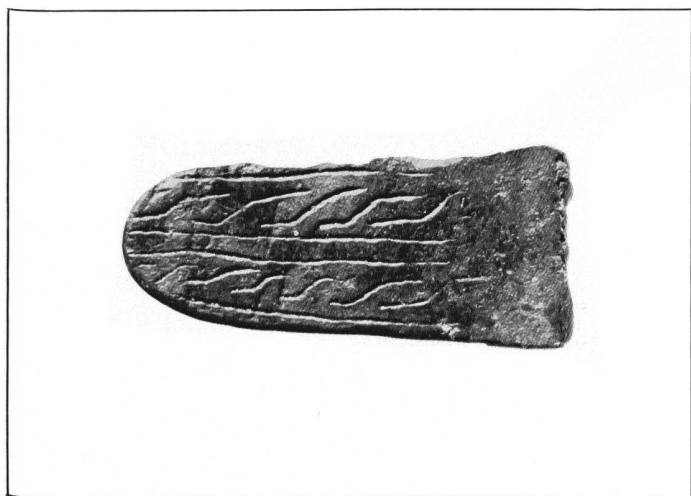
*Fragment de ceinture.
Fragment einer Riemenzunge.
Frammento di cinghia.*

Photo: Beutler. 2:1

Près de ces os se trouvait l'extrémité d'une ceinture ornée d'un motif gravé simple (autrefois incrusté). La plaque de cuivre, épaisse de 0,8 mm, mesure 13 mm dans sa plus grande largeur et devait avoir à l'origine 35 à 45 mm de long. Ce type de ceinture est connu et peut être daté sans conteste du VII^e siècle. Cette trouvaille, à laquelle on peut attribuer une date précise, est de la plus haute importance pour l'interprétation de la fosse que l'on a remplie au plus tôt au VII^e siècle et qui se trouve pourtant sous un mur romain. Nous pouvons nous expliquer le fait de la manière suivante: à l'endroit où la fosse se situe, le mur romain n'était pas continu; il s'y trouvait en effet une porte, sous le seuil de laquelle la fosse a d'abord été creusée, puis comblée. Son contenu ferait penser à une décharge. Mais sa situation et sa forme étroite, profonde et soigneusement creusée, excluent cette hypothèse. On
