**Artikel:** Die Ausgrabungen in der Kirche Biel-Mett BE

# Die Ausgrabungen in der Kirche Biel-Mett BE

Hansjörg Lehner

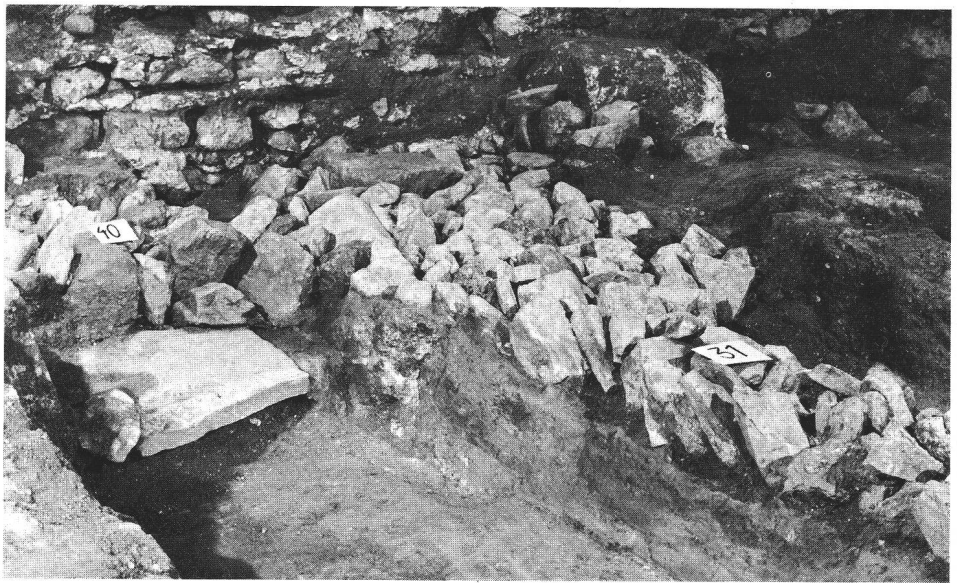
Abb. 6  
Blick auf die Gräber der Kirchen I und II.  
Foto ADB.  
Vue sur les tombes des églises I et II.  
Vista sulle tombe delle chiese I e II.

westecke sowie Teile der Südmauer erhalten. Der genaue Verlauf der Mauerfluchten lässt sich weitgehend aus der Lage von Steinkistengräbern (Abb. 6) ableiten, welche innen und aussen entlang den Schiffmauern angelegt wurden. Grabbeigaben (Abb. 7.8) zeigen, dass die Kirche I um 600 bereits bestanden hat und bis in die zweite Hälfte des 7. Jahrhunderts weiter diente. Querliegende Gräber im Osten (eines davon mit einem Fussende unter die Südmauer des Grabbaues geschoben) deuten an, wo der Choreinzug von Schiff I gelegen haben muss. Als Chorraum diente offenbar der genau auf der Längsachse des
