**Artikel:** L'archéologie en aide à l'histoire : le monastère de Géronde VS

# L'archéologie en aide à l'histoire: le monastère de Géronde VS

François-Olivier Dubuis

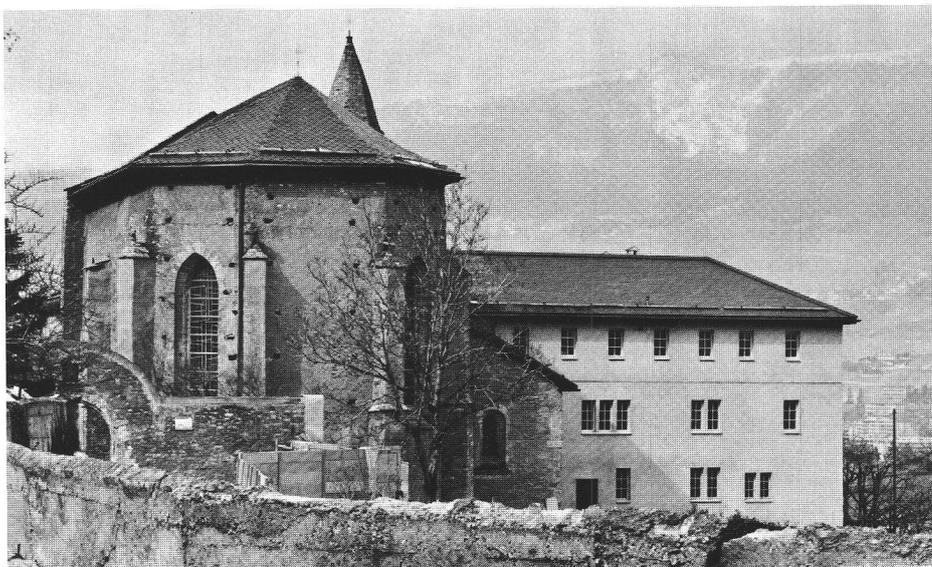
fig. 1  
Le monastère de Géronde, vu de l'est.  
Blick von Osten auf das Kloster Géronde.  
Il monastero di Géronde visto dall'est.

Sur une colline au sud de Sierre, une église avec son clocher de tradition romane et son chœur gothique (fig. 1) s'impose comme le seul témoin encore vivant du Géronde médiéval. Sur ce sanctuaire et ses fonctions successives, les documents d'archives apportent maints renseignements. En 1233 un acte est passé «à Géronde, dans l'église Saint-Martin» en présence de «Rodolphe, prieur de Géronde». Prieuré et sanctuaire sont, jusque dans la première moitié du XIV<sup>e</sup> siècle, la paroissiale et la cure de Sierre que desservent les chanoines d'Abondance (Savoie).

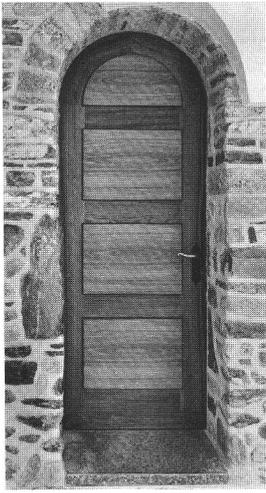
fig. 2  
Entrée au presbytère du XI<sup>e</sup> siècle, actuellement porte du réfectoire.  
Der Eingang zum Presbyterium des 11. Jahrhunderts.  
Entrata al presbiterio del XI<sup>o</sup> secolo, oggi porta del refettorio.

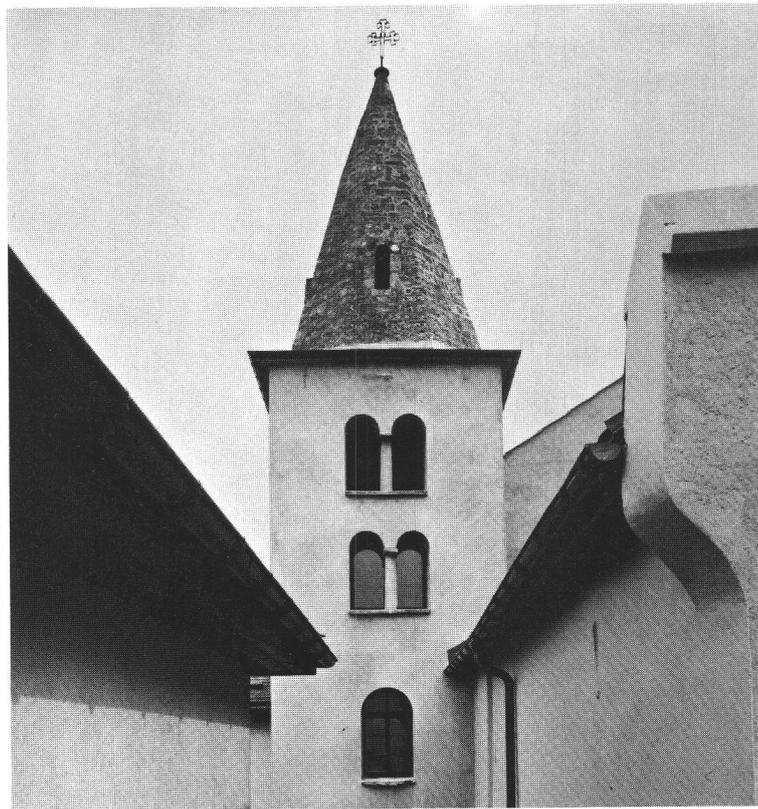
fig. 3  
Le clocher roman, avec flèche maçonnée du XV<sup>e</sup> siècle.  
Der romanische Glockenturm.  
Il campanile romanico.

L'évêque André de Gualdo (dès 1418) trouva un Géronde à l'abandon depuis plus d'un demi siècle et gravement ruiné (*totaliter desolatum et funditus dirutum*). Dans l'intention d'y rétablir la vie religieuse, il se livra à d'importantes réparations. Nous avons pu constater qu'il construisit la flèche de pierre sur le clocher (fig. 3), exhaussa l'église et en reconstruisit la façade occidentale. Il rebâtit un étage sur les murs découronnés de l'ancien prieuré et refit à neuf tout l'intérieur de la maison. La grande salle du rez, au niveau de la cour, devait sans doute être le réfectoire; l'étage pouvait accueillir quelques cellules. L'acte de fondation du couvent des carmes<sup>7</sup> put être donné en 1425, après une première série de travaux; le nombre des religieux était fixé à un maximum de vingt, y-compris les frères convers. Les suppliques adressées au Saint-Siège, pour obtenir des indulgences à l'intention des bienfaiteurs, prouvent, avec les donations reçues, que les chantiers durèrent encore bien des années, jusque vers le milieu du XVe siècle.

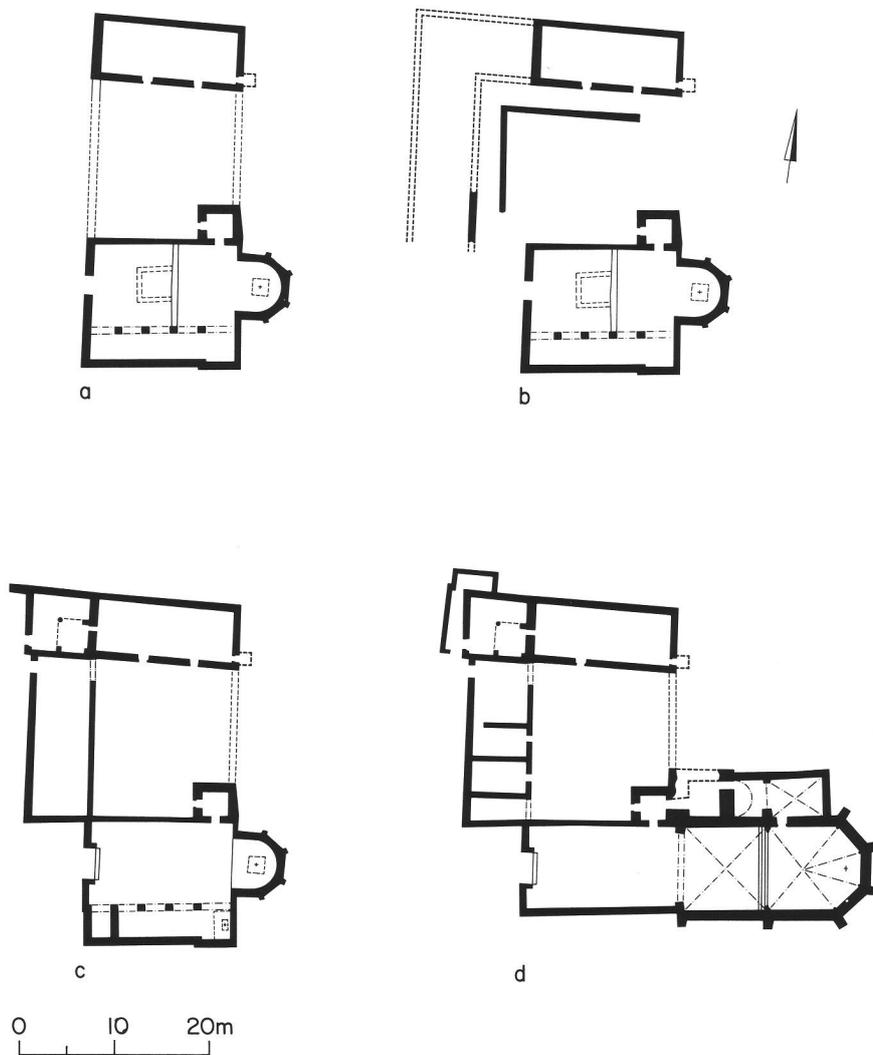
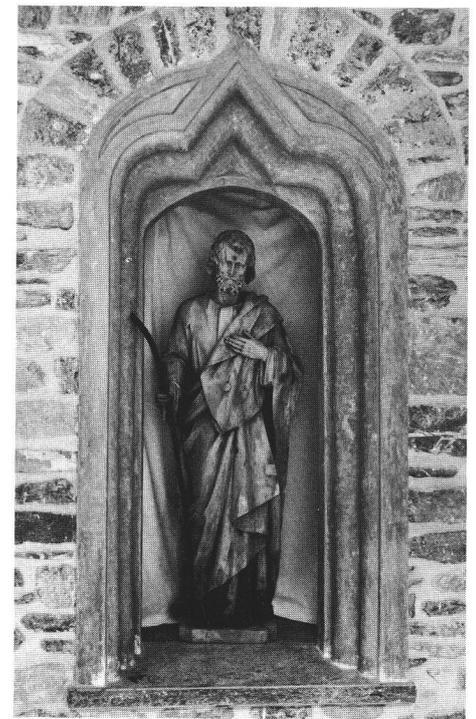
fig. 4  
Plans du rez de chaussée: a presbytère du XI<sup>e</sup> siècle; b ébauche d'agrandissement pour la chartreuse (XIV<sup>e</sup> siècle); c couvent des carmes (1<sup>ère</sup> moitié du XV<sup>e</sup> siècle); d agrandissement des carmes (XVI<sup>e</sup> siècle).

Grundrisse: a Presbyterium (11. Jahrhundert); b Vergrößerung für die Kartause (14. Jahrhundert); c Kloster der Karmeliten (15. Jahrhundert); d Vergrößerung des Karmelitenklosters (16. Jahrhundert).

Piante del pianoterra: a presbiterio del XI<sup>o</sup> secolo; b abbozzo d'ingrandimento della certosa XIV<sup>o</sup> secolo; c convento carmelitano (XV<sup>o</sup> secolo); ingrandimento del convento carmelitano (XVI<sup>o</sup> secolo).

### *Le centre paroissial du XIe au XIVe siècle (fig. 4,a)*

Une nouvelle église, basse et trapue, est construite au XIe siècle, c'est-à-dire au temps où Sierre est une seigneurie épiscopale. La nef et l'abside conservent en plan les dimensions de l'édifice précédent. Un clocher remplace l'ancienne annexe liturgique du nord. Un bas-côté (disparu au XVIe siècle) est ajouté au sud, relié à la nef par une série d'arcades à piliers carrés que la restauration a mises en évidence. A la même époque appartiennent les maçonneries de la cave et du rez-de-chaussée de la partie centrale du couvent actuel. Elles permettent de reconnaître un logis rectangulaire construit en contre-bas, exactement en face de la nef, au nord d'une cour inclinée. Celle-ci était probablement fermée de murs à l'est et à l'ouest; on la traversait pour se rendre à l'église par un passage dans le pied du clocher. Les portes étroites (fig. 2) des deux niveaux de cette habitation primitive (initialement rez et étage?) s'ouvrent au sud. La distribution intérieure, sans doute réalisée en bois dans le cadre formé par les murs maçonnés, ne peut plus être déterminée. Un édicule de latrines devait être adossé à la façade orientale. L'ensemble de ces bâtiments, qui ne subira pas de transformation importante jusqu'au XIVe siècle, constitue le centre paroissial (sanctuaire de St-Martin, prieuré et cour murée ou *claustrum*) desservi par les chanoines et auquel font allusion les documents d'archives.

ment que la »malice du temps« interrompit bientôt. Elles permettent de saisir en partie le projet des chartreux (fig. 4,b).

Les bases d'un cloître, posées devant la façade sud, se prolongent vers l'ouest, puis vers le sud. Il est probable que des bâtiments communautaires devaient, derrière ce cloître, agrandir à l'ouest l'édifice primitif, puis former une aile occidentale. Nous ne savons pas encore si un second cloître, réservé aux cellules, a été commencé sur le seul emplacement disponible, savoir au sud de l'église. Celle-ci fut conservée sans transformation notable.

L'analyse archéologique détermine deux blocs postérieurs à la réparation du vieux prieuré et de l'église (fig. 4,c): le bâtiment de la cuisine, puis l'aile occidentale du couvent. Le premier, adossé à la façade ouest de l'ancien bâtiment, comporte une cave (peut-être pressoir) avec entrée à l'ouest; cet espace est en communication directe avec le sous-sol oriental (cave à vin?). Au rez, accessible de l'ouest, se trouve la cuisine où la cheminée primitive (au nord) sera bientôt remplacée par une nouvelle installation dans l'angle sud-est. Cel-

le-ci comprenait quatre piliers fondés dans le sous-sol et portant, sur autant d'arcs surbaissés, une puissante hotte de maçonnerie. La cuisine avait une communication directe avec le réfectoire voisin. A l'étage, l'espace laissé libre par la cheminée peut avoir servi de logement. Le second bloc est appuyé au nord contre le bâtiment de la cuisine; il touche au sud l'angle nord-ouest de la nef. Comme le rez, que l'on traversait par le nord pour accéder à la cour intérieure, l'étage prenait jour au couchant par des fenêtres minuscules. La distribution intérieure, probablement exécutée en bois, n'est pas connue. Peut-être disposait-on de dépôts ou d'ateliers sous un groupe de cellules? Les communications entre la cour intérieure et l'étage des bâtiments étaient vraisemblablement assurées par des escaliers extérieurs et des galeries de bois dont les traces ont malheureusement disparu.

A partir du XVI<sup>e</sup> siècle, les carmes de Gérone se distancient peu à peu de leur austérité primitive. L'examen des bâtiments confirme les données de l'histoire (fig. 4,d). Le premier signe perceptible d'aisance témoigne, il est vrai,

du désir d'honorer Dieu. Vers 1500, ou peu après, un grand et beau chœur gothique, dans la tradition des ordres mendiants, remplace l'humble sanctuaire en abside dont les bases avaient été jetées au VIII<sup>e</sup> siècle. Les vitraux qui l'ornaient ont été brisés lors du sac de Gérone (1799). Le mobilier comprenait des stalles remarquables correspondant au goût du temps. Les débris laissés par le sac, et qui subsistent encore dans le sanctuaire permettent d'apprécier la qualité des sculptures où les quatre docteurs de l'Eglise latine voisinent avec saint Martin, les apôtres Pierre et Paul, sainte Marie-Madeleine et sainte Catherine. En même temps que le chœur, les carmes bâtissent une nouvelle et vaste sacristie. Ils commencent à élever, à l'est du clocher roman, une puissante tour destinée à le remplacer, en tenant compte des proportions nouvelles du sanctuaire; mais ce beau début ne connut pas d'achèvement. Peu après, le grand réfectoire est rééquipé, notamment d'une belle fenêtre méridionale à accolade (fig. 5). Dans le courant du XVI<sup>e</sup> siècle, pour supprimer un élément vétuste ou pour donner à l'église une certaine rigueur architecturale, on démolit le bas-côté roman et on remplit de maçonnerie les arcades méridionales de la nef. Enfin, dans le dernier quart du siècle, le goût du confort

se manifeste. La cheminée de la cuisine reçoit une nouvelle hotte, de forme pyramidale: sa maçonnerie est raidie par une armature de branches tressées à la manière d'un panier. A l'étage, le voisinage confortable de cette source de chaleur, devient une chambre lambrissée. Les locaux de l'aile ouest, au premier étage, sont agrémentés de fenêtres plus généreuses que les petites ouvertures primitives. Ils paraissent desservis par une galerie extérieure de bois, en façade est. Le rez est distribué en petits locaux (ateliers ou dépôts); dans sa partie nord, l'ancienne entrée du couvent demeure en service. On adosse à la façade septentrionale de la cuisine un petit corps de bâtiment, abritant des latrines »modernes«; au niveau de l'étage elles étaient accessibles par une galerie en façade ouest. Ces quelques améliorations, qui ont touché peut-être plus l'apparence que les structures, n'ont pas été suffisantes pour assurer l'avenir des édifices. Au milieu du XVII<sup>e</sup> siècle, quand nos carmes touchent le fond de leur décadence, l'état pitoyable des bâtiments est évoqué.
