Artikel: Un canot gallo-romain à Yverdon-les-Bains

Autor: Weidmann, Denis / Klausener, Max

Un canot gallo-romain à Yverdon-les-Bains

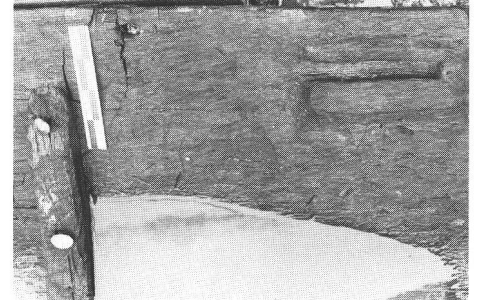
fig. 8a
 L'intérieur de la proue montre les
 membrures associées par paires,
 qui assemblent les bordés et le fond.
 A droite, en bas, un épaississement
 mortaisé pour un banc et un
 empiècement carré.
 Das Buginnere zeigt paarig ange-
 ordnete Spanten, die Boden und
 Seiten des Schiffes zusammenhalten.
 L'interno della prua mostra le coppie
 di tavole che fissano lati e fondo.
 A destra un rinforzo per un banco.

Sept paires de fines membrures (largeur inférieure à 10 cm) sont clouées sur le fond, tête-bêche. Les extrémités sont soigneusement arrondies ou biseautées de manière à éviter des angles vifs (fig. 8a). Les membrures sont très espacées, en moyenne de 0,92 m, ce qui atteste le souci d'alléger au maximum la construction. Les bois sont choisis dans des dépôts de branches offrant la courbure désirée. La membrure de pouce fait exception: elle est d'une pièce en forme de U ouvert. Entre les mètres 3 et 4 une membrure isolée atteste probablement d'une réparation. A la pouce, une pièce très étroite a été accolée à l'emplacement de ce qui devait être la huitième paire de membrures. Des anguillers (petits tunnels triangulaires permettant la circulation de l'eau sous les membrures) sont visibles sous chaque paire, à bâbord.

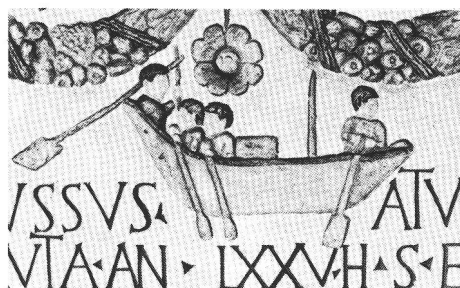
fig. 9
 Détail de la stèle funéraire du batelier Blussus, trouvée à Mayence. 1er s. après J.-C.
 Das Boot auf dem Grabstein des Schiffers Blussus von Mainz.
 Il battello sulla pietra funeraria del navigatore Blussus di Mainz.

¹⁰ Fig. 9 d'après Ellmers (note 8) Taf.17.2.

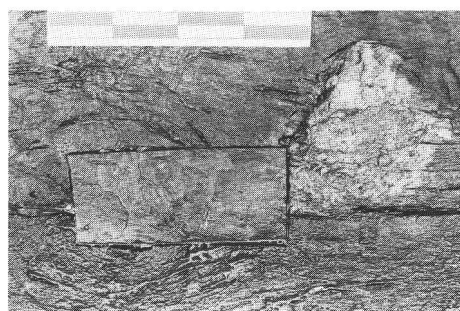
fig. 11a
 Calfatage par une cordelette fixée par des clous. Photo Y. André.
 Kalfaterung mittels einer mit Nägeln befestigten Schnur.
 Calfataggio con una corda fissata con chiodi.

Mentionnons enfin que le calfatage très soigneusement mis en place (fig.11a) est du même type que celui des autres barques (ficelle, mousse et peut-être lattes de saule fixées par de très nombreux petits clous en fer). Ce calfatage garnit les joints des diverses planches de la coque mais également les fissures qui se sont créées notamment dans les deux grandes pièces du bordé. La présence de noeuds importants a nécessité
