**Artikel:** Zu den spätbronzezeitlichen Befestigungen auf dem Risibuck bei Rudolfingen ZH

**Autor:** Hasenfratz, Albin

## Zu den spätbronzezeitlichen Befestigungen auf dem Risibuck bei Rudolfingen ZH

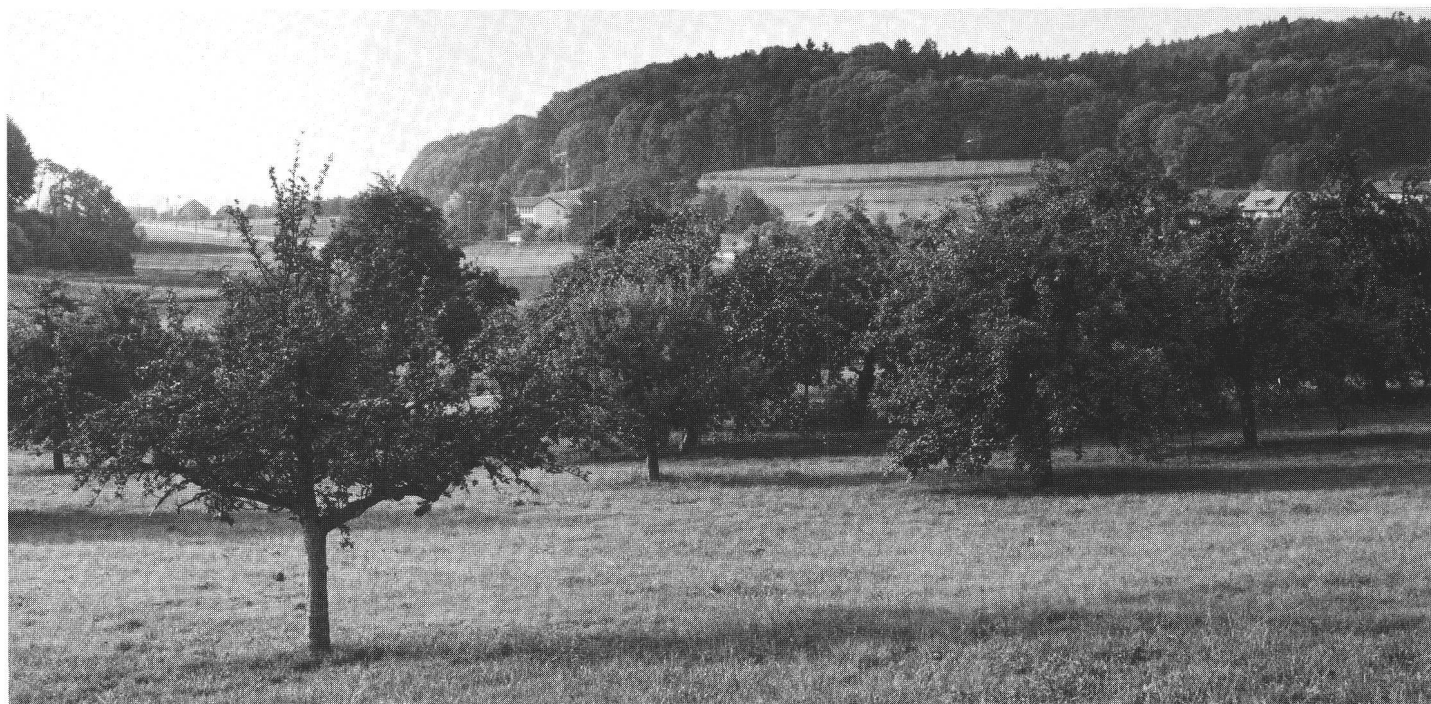
Abb. 1  
 Der Risibuck bei Rudolfingen ZH.  
 Blick von Süden.  
 Le Risibuck près de Rudolfingen ZH.  
 Vue du Sud.  
 Il Risibuck presso Rudolfingen ZH.  
 Vista da sud.

Im Sommer 1984 sah sich die Denkmalpflege des Kantons Zürich relativ kurzfristig zu einer Rettungsgrabung auf dem Risibuck bei Rudolfingen (Gemeinde Trüllikon) im Zürcher Weinland veranlasst (Abb. 1). Der geplante Ausbau einer Waldstrasse mit gleichzeitiger Erweiterung zu einem Kehrsplatz schien die längst bekannte prähistorische Höhensiedlung auf dem Hügelplateau in erheblichem Masse in Mitleidenschaft zu ziehen<sup>1</sup>. Schon zu Beginn der Arbeiten stand fest, dass die Untersuchung des gefährdeten Spornbereichs die Hauptaufgabe darstellen musste. Dennoch sollte wenigstens mittels zusätzlicher Sondierungen Einblick in die Konstruktion der ehemaligen Befestigungen gewonnen werden. Wie sich im Verlaufe der Grabungen herausstellte, erbrachte gerade letzteres einige nicht erwartete Ergebnisse.

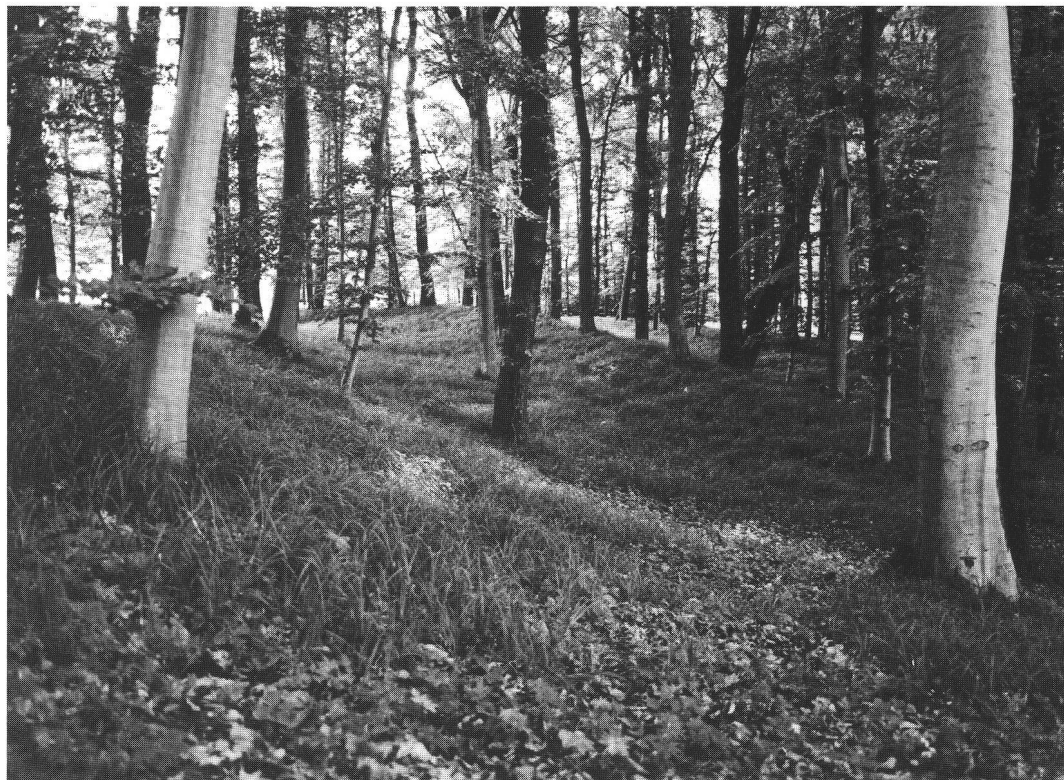
Abb. 3  
 Blick auf inneren Graben und Wall des Hauptwerks aus Südwesten. Im Vordergrund innerer Umfassungsgraben.  
*Vue du fossé interne et du rempart principal.*  
*Vista sulla fossa interna e sul baluardo capitale.*

Werfen wir als erstes einen Blick auf den stärksten Teil der Befestigungen, nämlich auf das die Spornfläche abriegelnde Hauptwerk (Abb. 3). Wie bei modernen Festungsbauten bilden auch bei den meisten prähistorischen Wallanlagen mehrere einzelne Befestigungselemente das Hauptwerk. Diese Elemente, zur Hauptsache Hindernisse, als solche im einzelnen oft nicht unbedingt wirkungsvoll, erfüllten ihren Zweck erst dadurch, dass sie in ein System von Abfolge und Distanz gebunden waren. Das Hauptwerk der Rudolfinger Anlage wies nun sechs einzelne Befestigungselemente auf, die sich aus der Feindrichtung folgendermassen aneinanderreichten:
