**Artikel:** Ravalements à Vallon : les peintures de la villa romaine

# Ravalements à Vallon – Les peintures de la villa romaine

Michel Fuchs

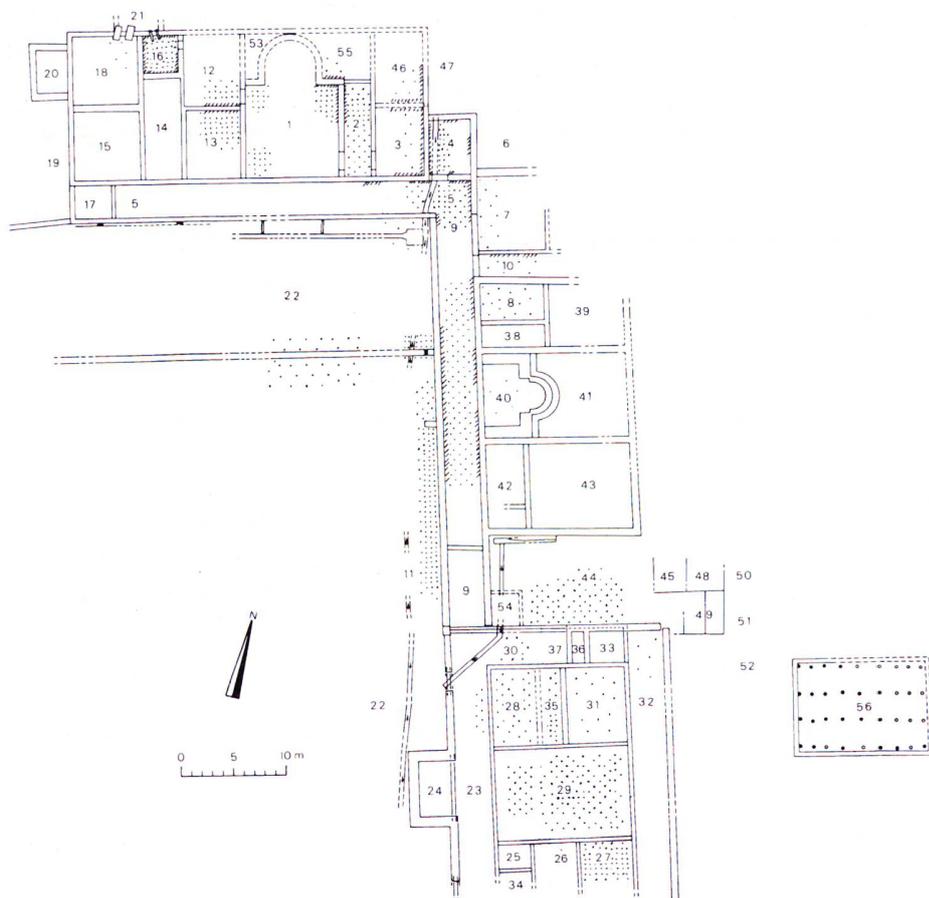
fig. 1  
Plan de la villa de Vallon avec répartition des peintures murales effondrées (pointillé) ou en place (hachuré).  
Plan der römischen Villa von Vallon. Zerfallene, mit Wandmalereien versehene Mauern (Punktraster); Wandmalereien noch am ursprünglichen Standort erhalten (Strichraster).  
Pianta della villa di Vallon, con la distribuzione delle pitture parietali crollate (puntini) e in situ (tratteggio).

Sur plus de 50 pièces, 25 au moins receleient des enduits peints. Leur carte de répartition (fig. 1)<sup>3</sup> fait apparaître des zones curieusement dépourvues de décor mural. C'est le cas du secteur nord-ouest, où la proximité d'un petit affluent de la Glâne a provoqué l'érosion des vestiges<sup>4</sup>. Dans les locaux situés autour de la pièce 40 renfermant la mosaïque dite de Bacchus et d'Ariane, la fouille n'a révélé que des enduits blancs. L'arasement des murs et la reconstruction d'une moitié seulement du secteur sud pourraient être à l'origine de l'absence de peintures dans sa partie ouest comme dans la «galerie (L 32)»<sup>5</sup>. Le local 56, *horreum* du I<sup>er</sup> siècle ap. J.-C., et l'habitat tardif (deuxième moitié du III<sup>e</sup> siècle – IV<sup>e</sup> siècle) des locaux 45, 48 et 49 ont tout au plus été enduits et non peints.

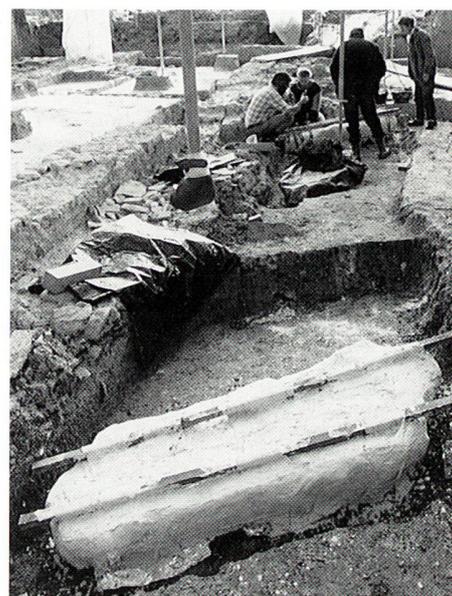
fig. 2  
Prélèvement de peintures murales dans l'espace 11/22 à l'aide de coffrages de plâtre.  
Bergung der Wandmalereien im Raum 11/22 mit Hilfe von Gips.  
Prelevamento di pitture parietali consolidate con del gesso dall'area 11/22.

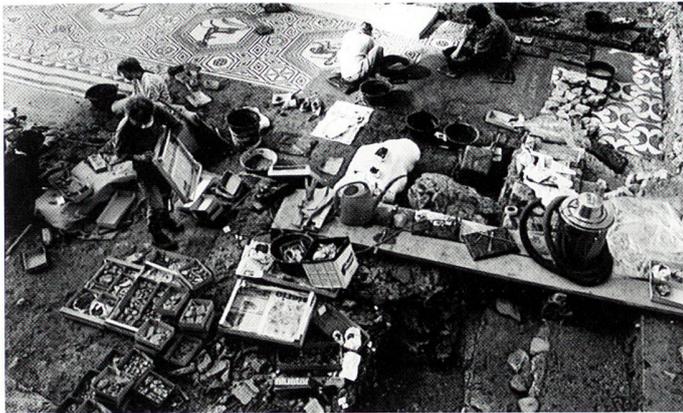
fig. 3  
Prélèvement de fragments de peintures murales dans les pièces 1 et 2. Bergung von Wandmalerei-fragmenten in Raum 1 und 2. Prelevamento di frammenti di pitture parietali nei vani 1 e 2.

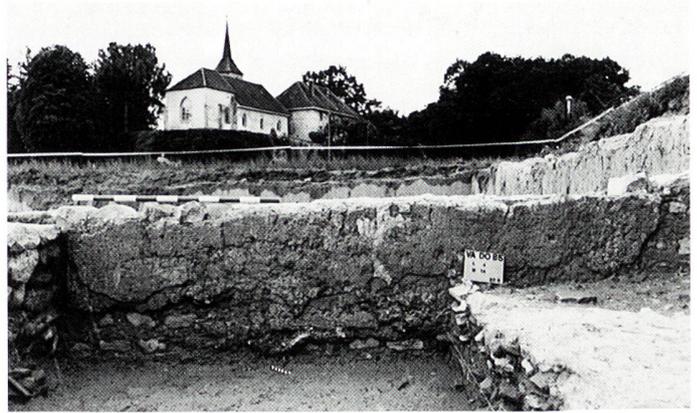
fig. 4  
Pièce 4, mur ouest avec peintures en place au moment de leur découverte en 1985. Raum 4, Westmauer mit Wandmalereien während der Entdeckung im Jahre 1985. Vano 4, parete occidentale con pitture in situ al momento della loro scoperta nel 1985.

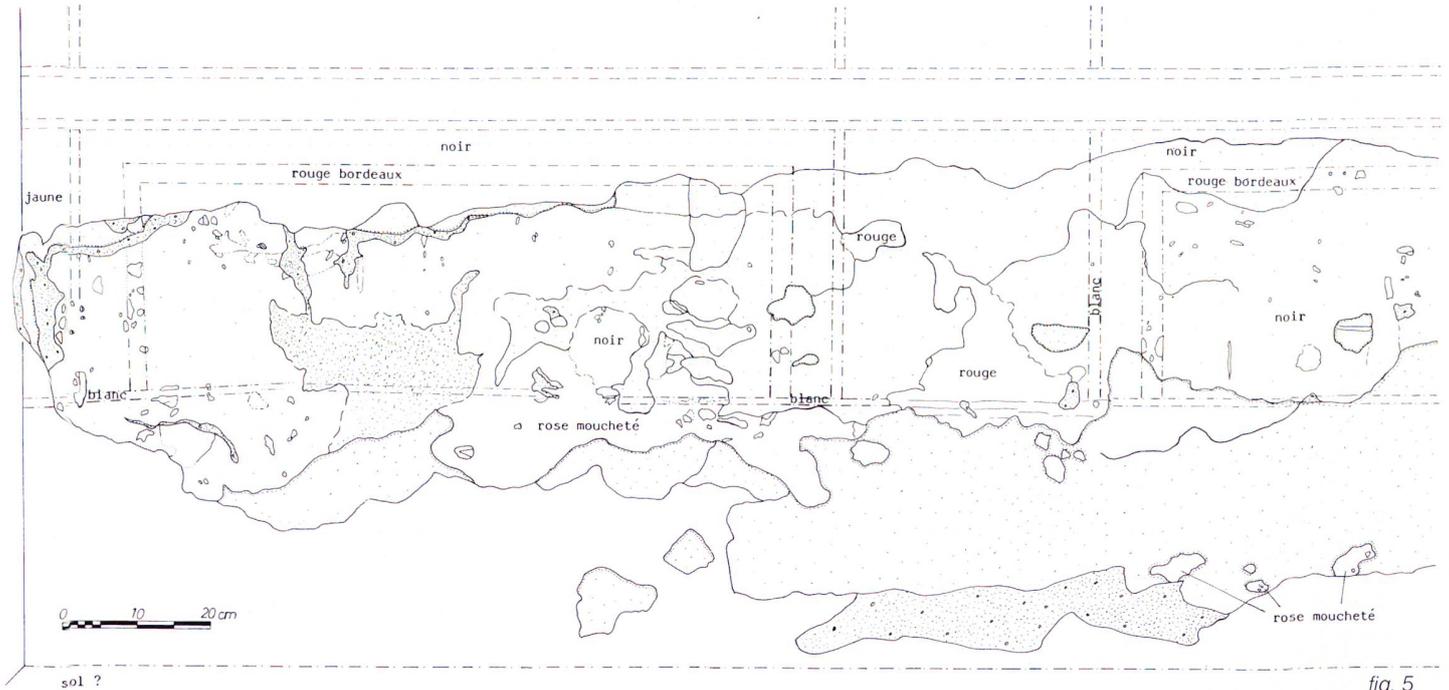
fig. 5  
Pièce 4, mur ouest. Relevé de l'angle sud avec restitution de la deuxième phase de décoration; la première phase figure sous la ligne régulière de pointillés. Première phase du dernier quart du 1er siècle; deuxième phase de la fin du 1er siècle ou du premier quart du IIe siècle.

Raum 4, Westmauer. Darstellung der Südecke mit einer Rekonstruktion der zweiten Bemalungsphase; die erste Phase ist unter der regelmäßig gepunkteten Linie sichtbar. Erste Phase: flavisch; zweite Phase: spät-flavisch oder traianisch. Vano 4, parete occidentale. L'angolo meridionale e ricostruzione della seconda fase decorativa; la prima fase è rappresentata al di sotto della linea punteggiata. Prima fase d'epoca flavia, seconda fase d'epoca tardo-flavia o traiana.

Le corps de **bâtiment nord** n'a livré que des peintures des derniers états de son occupation, conséquence du parti pris de conservation maximale du site. La pièce 4 est la seule à fournir des données sur les étapes antérieures de la décoration pariétale. A côté d'éléments de bas de parois en place, elle comptait au moins 2,50 m<sup>2</sup> de fragments. Sur la peinture déjà repérée en 1985 (fig. 4), on observe deux couches picturales superposées avec des mortiers de support attribuables à deux époques distinctes: la première peinture repose sur un mortier brun rosâtre typique d'un mélange avec sable du lac de Morat qu'on rencontre à Avenches au revers de peintures du I<sup>er</sup> siècle ap. J.-C.; une sous-plinthe rouge clair y est surmontée d'une plinthe avec compartiments jaune clair à encadrements de filets et de bandes marron ou rouge bordeaux et intercompartiments rouges; une date vers 70 ap. J.-C. peut être avancée<sup>10</sup>. La deuxième couche picturale est apposée sur un mortier blanc grisâtre au sable finement tamisé, étroitement aggloméré, qui se rapproche des enduits avenchois de la deuxième moitié du I<sup>er</sup> siècle ou du début du II<sup>e</sup> siècle; le décor (fig. 5) est constitué d'une sous-plinthe rose mouchetée de noir et de blanc et d'une plinthe alternant intercompartiments rouges et compartiments noirs avec bandes d'encadrements rouge bordeaux autour de motifs végétaux blancs, verts et rouges – une base avec collerette d'où s'échappent des volutes ou des guirlandes (?), suivant un motif mieux conservé sur la paroi nord; les bords de parois sont marqués d'une bande jaune; les dimensions observées permettent de restituer quatre compartiments noirs de 3 pieds romains 1/2 et trois compartiments rouges d'1 pied 1/4 sur le mur ouest de la pièce; la décoration est datable de la fin du I<sup>er</sup> siècle ou du début du II<sup>e</sup> siècle<sup>11</sup>. Une troisième phase de décoration est attestée par quelques fragments: au-dessus de la première couche picturale jaunâtre, un nouveau mortier apparaît, supportant une peinture à fond rouge; il est étalé en une couche plus mince que celle de la deuxième phase de décoration, de couleur blanc-crème avec sable grenatifère, aggloméré de manière plus lâche que dans les deux autres mortiers; il est comparable au mortier de cer-

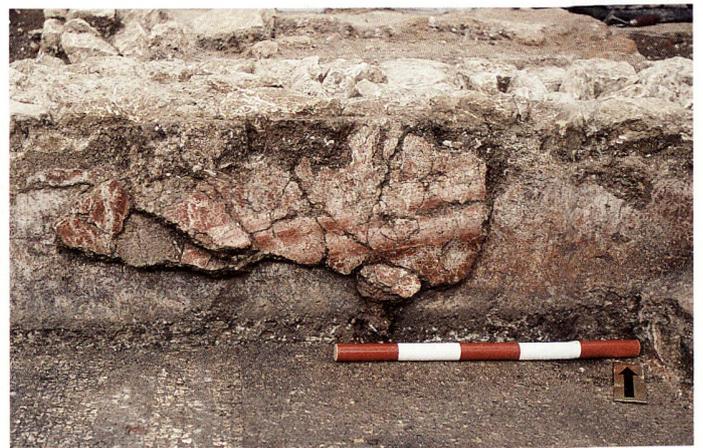
fig. 6  
Pièce 1, mur nord. Peinture de bas de paroi en partie en place avec faux-marbres peints sous une imitation de corniche moulurée. Deuxième quart du IIIe siècle. Raum 1, Nordmauer. Partielle erhaltene Bemalung der Mauerbasis. Vano 1, parete settentrionale. Parte inferiore della parete, parzialmente in situ.

La pièce de la *venatio* était parée d'imitations de marbres rouges mouchetés de blanc ou jaunes à taches marron, plaquées de carrés veinés de blanc, distribuées autour de corniches moulurées (fig. 6) et probablement de colonnes en perspective.

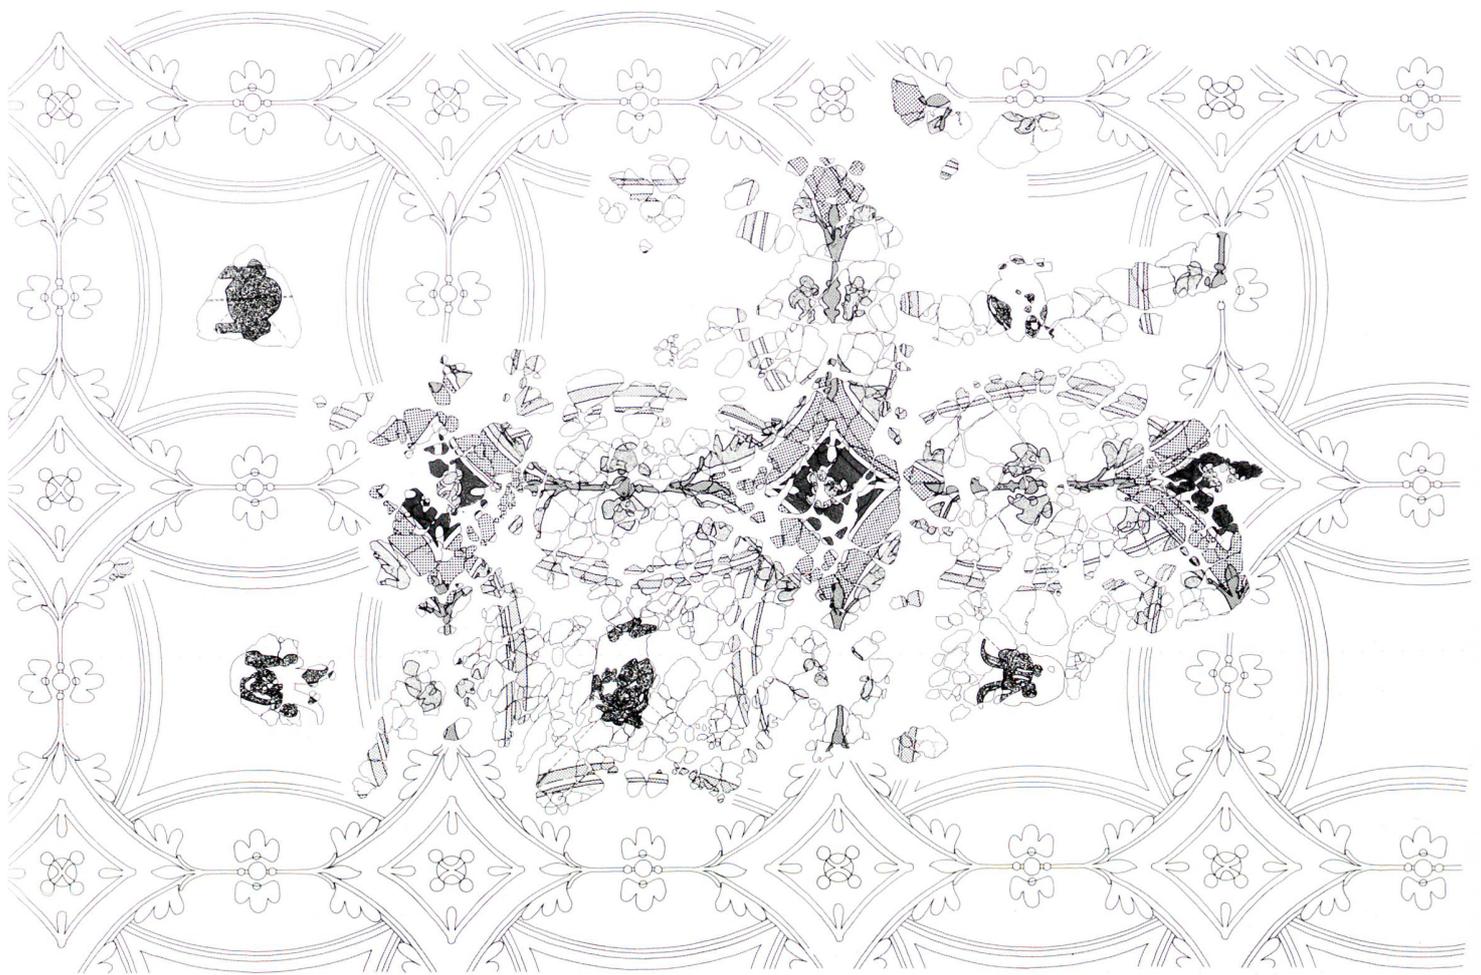
- jaune
- bleu
- rouge foncé
- rouge clair
- mauve
- marron rouge

fig. 7  
Pièce 2, décor de voûte à fond blanc. Dessin d'une plaque tombée à 2,50 m du mur nord, avec restitution du schéma décoratif. Deuxième quart du IIIe siècle.

Raum 2, bemaltes Gewölbe mit weißer Grundierung. Darstellung einer 2,5 m von der Nordwand entfernt aufgefundenen Platte mit Rekonstruktion des Dekors.  
Vano 2, decorazione a sfondo bianco della volta. Disegno di una lastra caduta a 2,50 m dalla parete settentrionale e ricostruzione dello schema decorativo.

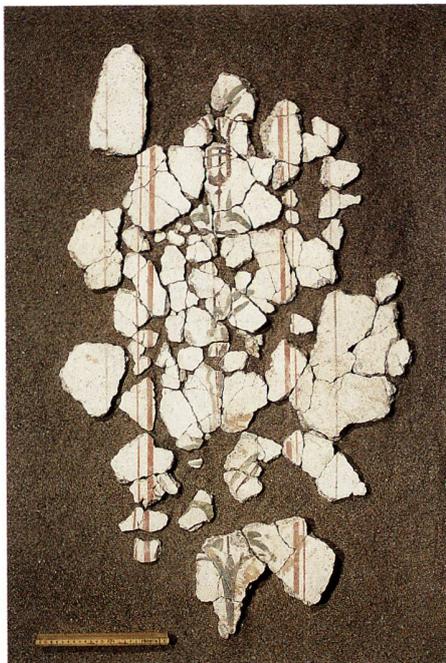
fig. 8

Pièce 16, décor à fond blanc.  
Interpanneau de zone médiane  
encadré de bandes et de filets  
roses, avec hampe végétale  
marron et feuilles stylisées  
vertes et marron à touches  
vertes.  
Deuxième quart du IIIe siècle(?).  
Raum 16, Bemalung auf  
weissem Grund. Zwischenstück  
der Mittelzone.  
Vano 16, decorazione a  
sfondo bianco. Pannello  
intermedio della zona  
mediana.

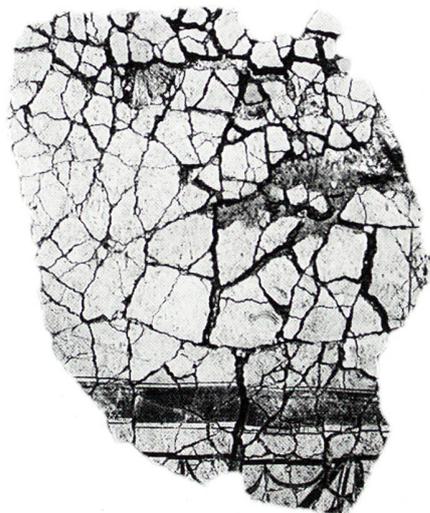
fig. 9

Pièce 35, décor à fond blanc.  
Rubans bruns en festons sous  
une bande brune, bande jaune  
de séparation limitée par des  
filets noirs, et galon brodé de  
trifols et de touches rouges.  
Premier quart du IIe siècle.  
Raum 35, Bemalung auf  
weissem Grund.  
Vano 35, decorazione a  
sfondo bianco.

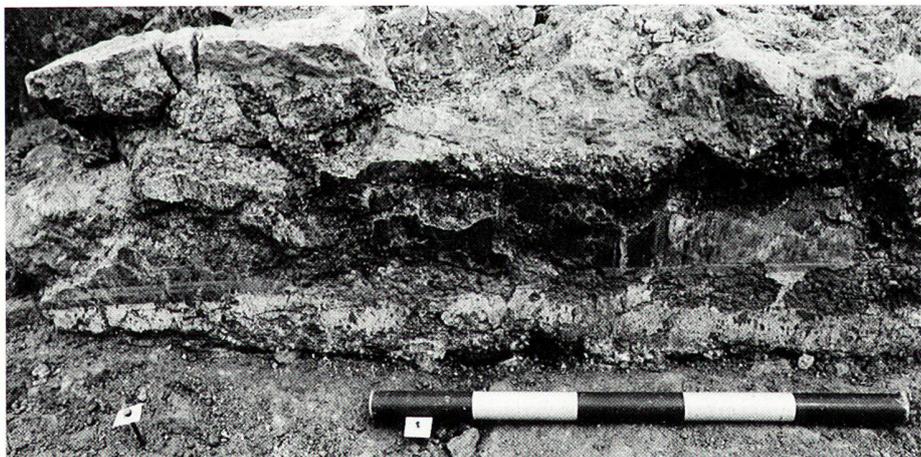
fig. 10

Portique 9, mur est. Bas de  
paroi en place au sud de  
l'entrée de la pièce 40: sous-  
plinthe blanche mouchetée  
de noir et de rouge, plinthe  
à compartiments noirs et  
rouge bordés de bandes  
blanches. Troisième quart  
du IIe siècle.  
Portikus 9, Ostmauer. Erhaltene  
Wandbasis südlich des Ein-  
ganges zu Raum 40.  
Portico 9, parete orientale. Parte  
inferiore della parete a sud  
della soglia del vano 40, in situ.

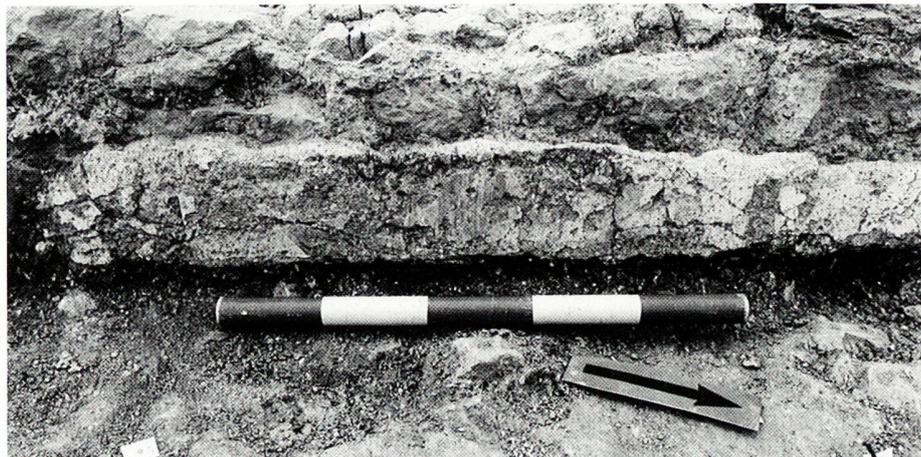
fig. 11

Portique 9, mur ouest. Bas de  
paroi en place: compartiment  
à fond blanc avec touffe de  
feuillage vert foncé et vert  
clair et bandes d'encadrement  
marron.  
Premier quart du IIIe siècle(?).  
Portikus 9, Westmauer. Erhaltene  
Wandbasis.  
Portico 9, parete occidentale.  
Parte inferiore della parete,  
in situ.

Dans un deuxième temps, une peinture à fond blanc fait son apparition, dont la zone inférieure était encore *in situ* sur le côté ouest du portique 9 (fig. 11): des touffes de feuillages verts prennent place dans des compartiments de plus de 50 cm, fermés par des bandes marron, suivis par des compartiments blancs; en dehors des 21 m<sup>2</sup> de fragments mis au jour, les huit plaques prélevées dans l'espace 22 et dans l'angle nord du portique fournissent de précieux renseignements: trois plaques font voir des panneaux de même largeur que les compartiments à touffes de feuillages de bas de paroi (fig. 12); plus de 50 cm entre deux bandes rouges bordées de filets noirs laissent deux bandes et filets roses délimiter un espace de 34-36 cm; ce dernier est occupé par une hampe végétale de 9-10 cm de largeur avec jointures distantes de 85 cm d'où partent des feuilles stylisées. Sur la droite de la plaque de la figure 12 et sur plusieurs fragments, la surface montre un angle droit recouvert d'une bande rouge; la position de ces fragments dans la fouille, en façade de bâtiment, leur fréquence et leur dispersion en font des bords de fenêtres. Sur une première plaque de l'angle nord du portique, une sorte de tronc de palmier de 17 cm de largeur est agrémenté d'une touffe de feuillage dans les teintes rouges et rosâtres, à côté d'un large ruban ou d'un pan de vêtement; une seconde plaque, tombée à 2 m du mur nord du portique 5, devait en or-

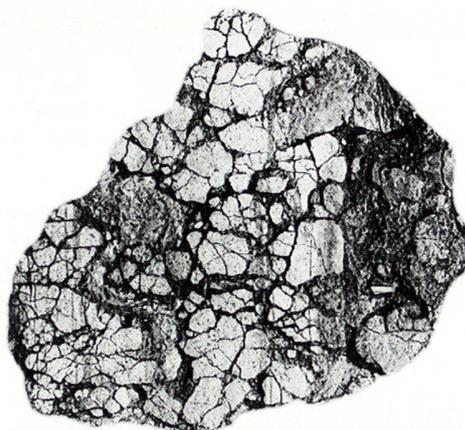
fig. 12

Bordure ouest du portique 9, jardin 11/22. Plaque de zone médiane de paroi à fond blanc: panneau limité par des bandes rouges et des filets noirs puis par des bandes et des filets roses, avec hampe végétale centrale à feuilles stylisées; embrasure de fenêtre bordée de rouge sur la droite. Premier quart du IIIe siècle(?).

Westumrandung der Portikus 9, Garten 11/22. Platte der Wandmittelzone mit weisser Grundierung; Fensterwinkel, auf der rechten Seite rot bemalt. Limite occidentale del portico 9, giardino 11/22. Lastra della zona mediana della parete a sfondo bianco; sulla destra: angolo della finestra in rosso.

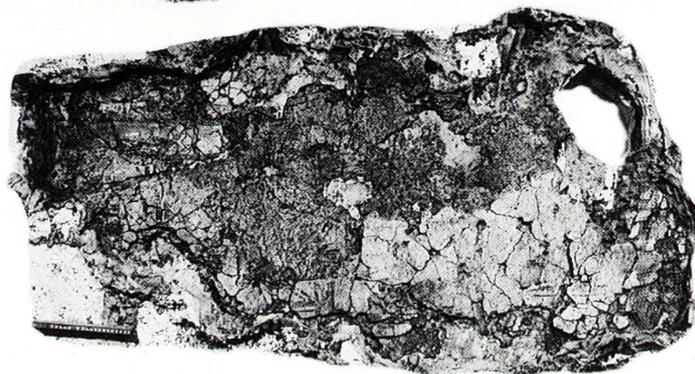
fig. 13

Portique 5, angle nord. Plaque tombée à 2 m du mur nord du portique: peinture à fond blanc avec compartiments latéraux ornés de guirlandes ou de rubans encadrés de bandes rouges, et compartiment central muni d'un fleuron entre deux bandes noires(?). Premier quart du IIIe siècle(?).

Portikus 5, Nordwinkel. 2 m von der Portikus-Nordmauer entfernt aufgefundene Platte.

Portico 5, angolo settentrionale. Lastra caduta a 2 m dalla parete settentrionale del portico.

ner le haut de paroi; de gauche à droite, on y distingue, sous une bande rouge, une autre bande rouge formant un angle droit, puis un compartiment de 34,5 cm (1 pied romain 1/4) entouré de deux filets rouges et occupé par un motif en zigzag (fig. 13); un nouveau compartiment de 36 cm est cerné de bandes noires (?) et garni d'un fleuron vert brunâtre de 18,5 cm de largeur; un compartiment semblable au premier termine le décor; bien que noircies par le feu, les deux plaques font partie du même décor à fond blanc observé 10 m plus bas. Une troisième phase de décoration est attestée par des fragments qui, comme dans les pièces 1 et 2, avaient une première couche de mortier brûlée. Le piquetage volontaire de la surface de la plaque de la figure 13 laisse supposer qu'il était destiné à préparer la pose d'un nouvel enduit après incendie. Le dernier décor du portique a pu être fait d'imitations de marbres.
