**Artikel:** Leben am See in der spätbronzezeitlichen Siedlung Uerschhausen-Horn

# Leben am See in der spätbronzezeitlichen Siedlung Uerschhausen-Horn

Hartmut Gollnisch

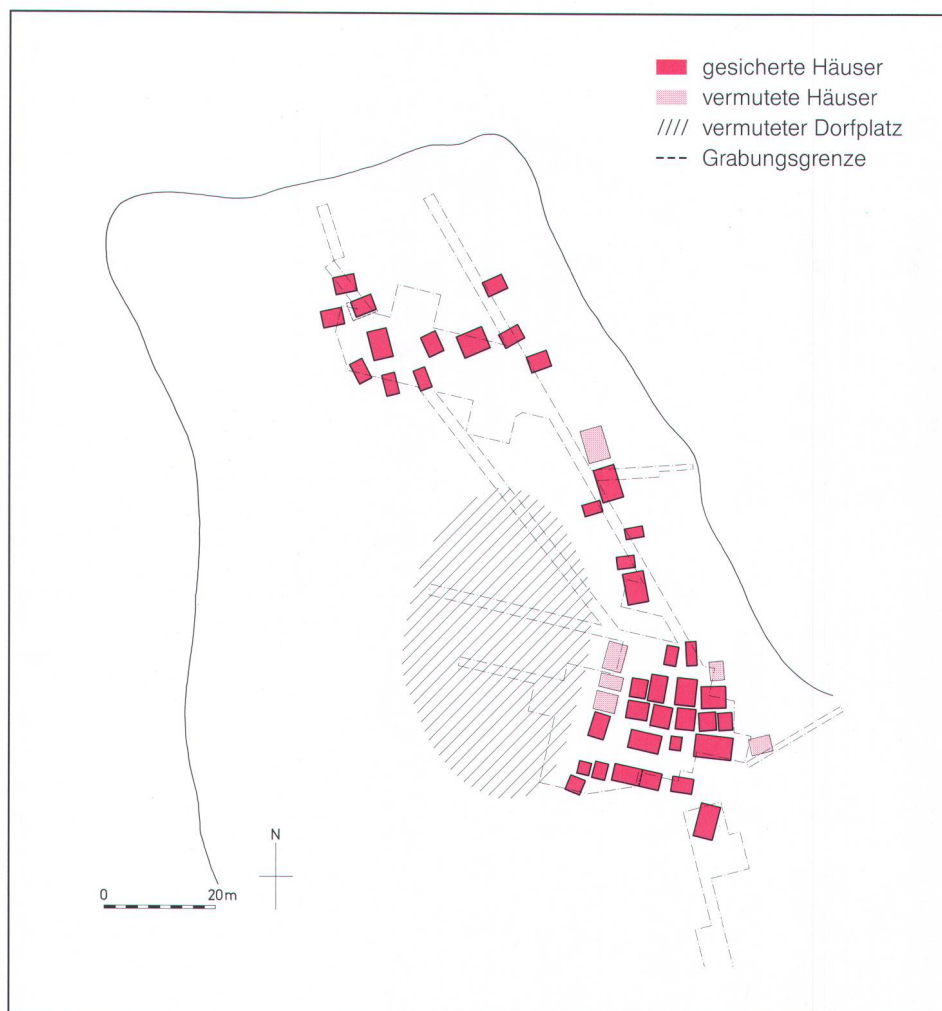
Abb. 2  
 Siedlungsplan Uerschhausen-Horn. Umzeichnung AATG, M. Lier/M. Schnyder.  
 Plan du site d'Uerschhausen-Horn.  
 Pianta dell'abitato di Uerschhausen-Horn.

Die etwa 1 ha grosse Siedlung dürfte ursprünglich aus über 100 Häusern bestanden haben. 45 von ihnen konnten ganz oder teilweise ausgegraben werden<sup>3</sup>, viele weitere wurden durch Sondierbohrungen im gesamten Halbinselbereich erfasst. Dabei konnte auch die Grösse der Siedlung ermittelt werden. Die Häuser waren in der Regel etwa 2,5–4 m x 3,5–6 m gross und entweder N-S oder O-W orientiert (Abb. 2). Alle Häuser besaßen einen Fussboden aus einem mehr oder weniger dicken Lehmestrich als Isolation gegen Kälte und Nässe des Baugrundes. Dieser bestand zum Teil aus festem Mineralboden (Gla-

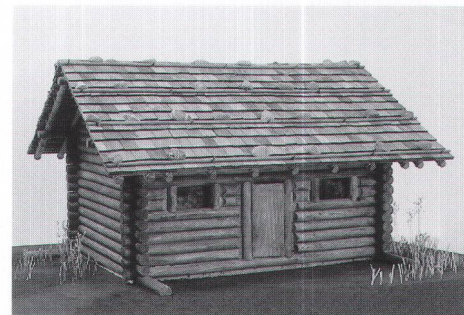
Abb. 3  
 Blockbau- (oben) und Bohlenständerbaummodell (unten).  
 Rekonstruktion H. Gollnisch, Ausführung Architekturbüro Gnädinger St.Gallen, Fotos AATG, D. Steiner.  
 Schéma de construction d'une maison en rondins (en haut) et en planches (en bas).  
 Costruzione a tronchi (in alto) e ad assi infisse (in basso).

Die Wände waren entweder in Blockbau- oder in Bohlenständerweise errichtet (Abb. 3). Bei letzterem waren bei einem abgebrannten Haus ursprünglich acht Ständer, welche durch horizontal verlegte Bohlen miteinander verbunden waren, auf ein Schwellenfundament aufgesetzt<sup>4</sup>. Anhand der Ausdehnung des Brandschutts kann die Wandhöhe und damit die Wohnraumhöhe auf etwa 2 m geschätzt werden.
