# Ein Dach über dem Kopf

Autor(en): **Schaer, Andrea / Fetz, Hermann / Pauli-Gabi, Thomas**

Zeitschrift: **as. : Archäologie Schweiz : Mitteilungsblatt von Archäologie Schweiz = Archéologie Suisse : bulletin d'Archéologie Suisse = Archeologia Svizzera : bollettino di Archeologia Svizzera**

Band (Jahr): **29 (2006)**

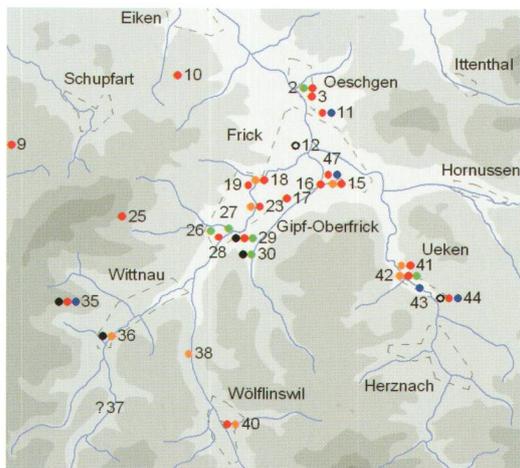
2a

Frick und Umgebung. a) Neolithische, bronze- und eisenzeitliche, b) römische und frühmittelalterliche Siedlungsfunde.

- Neolithikum
- Mittelbronzezeit
- Spätbronzezeit
- Hallstattzeit
- La Tène-Zeit

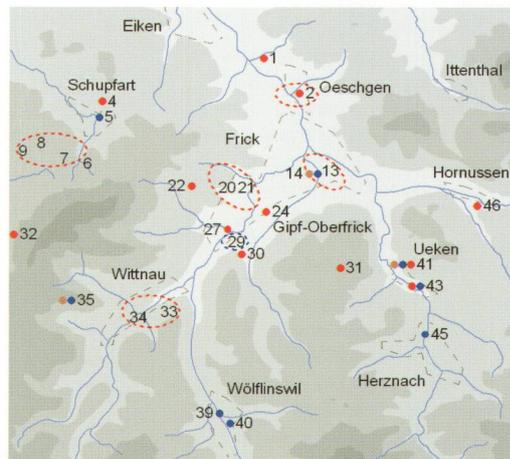
2b

- römisch
- spätantik (4./5. Jh.)
- Frühmittelalter
- grössere Siedlungen (Gutshöfe, Vicus, Dorf)

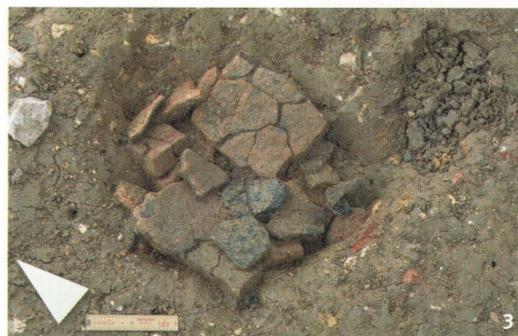
Abb. 3

Wittnau-Huttenweg 1998. Grube mit mittelbronzezeitlicher Keramik in situ. Links der Grube Hitzesteine, rechts etwas Brandrötung.

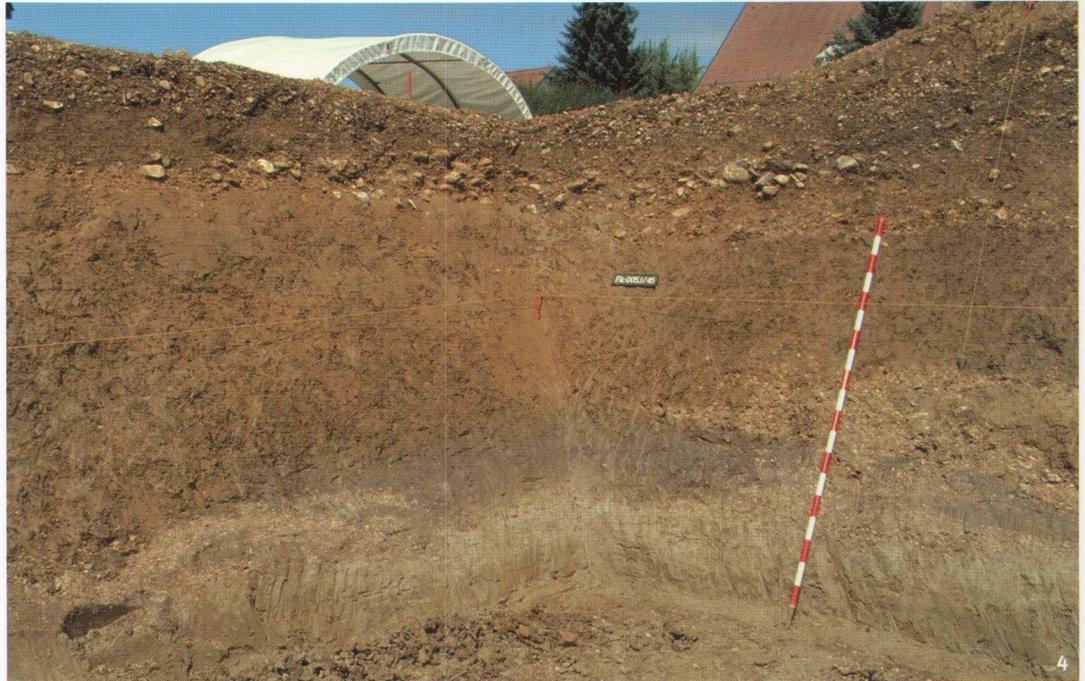
Abb. 4

Frick-Gänsacker 2005. Blick in die Nordecke der Baugrube. Die etwa faustgrossen Kalksteine gehören zur Steinschüttung, auf der die frühhallstattzeitliche Siedlung liegt. Darunter befinden sich mächtige Schwemmsedimente des nahen Feihalterbaches. An der Basis der mächtigen dunkelbraunen Schwemmsedimentschicht fanden sich Holzkohlepartikel, Keramikscherben und auch eine Feuerstelle (noch undatiert).

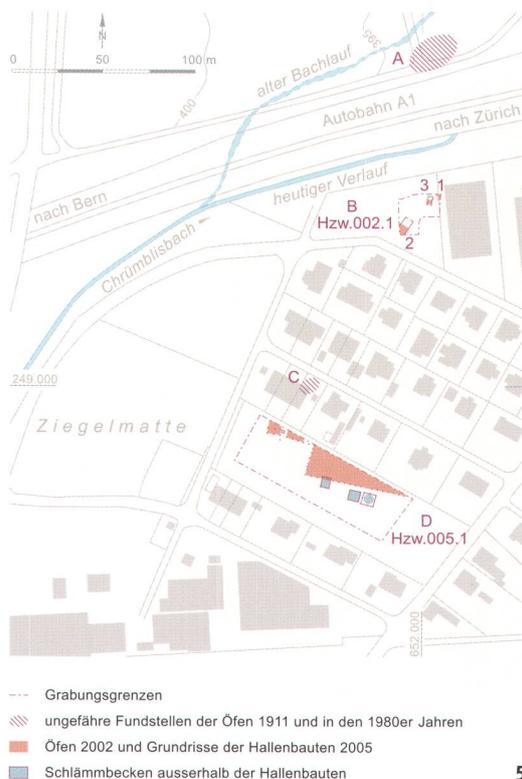
5

**Abb. 5**  
Legionsziegeleien Hunzenschwil.  
Übersicht über die bis heute bekannten Fundstellen. A: 1911 beobachteter Brennofen (unsicher lokalisiert), B: Grabungsfläche 2002 mit den zwei Ziegel- und dem Töpferofen, C: in den 1980er Jahren beim Hausbau angeschnittener Brennofen (Beobachtung durch Nachbarn, der Kantonsarchäologie nicht gemeldet), D: Grabung 2005 im Bereich der Lagerhallen und Infrastrukturbauten der Ziegelei.

Von April bis August 2005 wurde 150 m südlich der 2002 untersuchten Öfen eine Fläche von 3000 m<sup>2</sup> ausgegraben (Abb. 5, D). Hier befanden sich einst einige der Fabrikationseinrichtungen und Lagerhallen der Ziegelei.

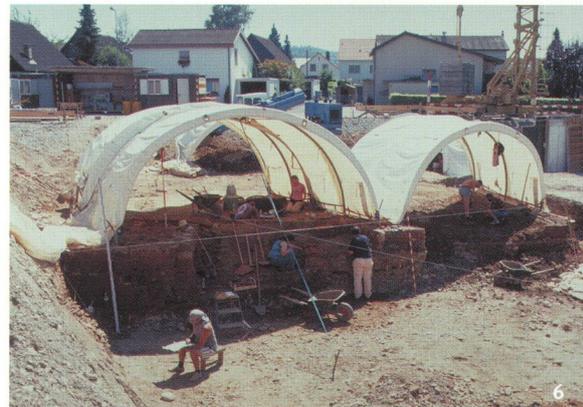
6

**Abb. 6**  
Legionsziegeleien Hunzenschwil 2002. Der Bereich des Töpferofens während der Ausgrabung.  
*Fornaci di laterizio legionarie a Hunzenschwil 2002. La zona della fornace da vasaio in corso di scavo.*

Auf dem Baugelände konnten die Reste von drei Brennöfen festgestellt und untersucht werden. Die beiden grossen Öfen 1 und 2 dienten der Herstellung von Ziegeln und Baukeramik. Im dritten, kleineren Ofen 3 befanden sich noch Gefässfragmente als Überreste des Brenngutes des letzten Brennvorgangs, weshalb er als Töpferofen identifiziert werden konnte.

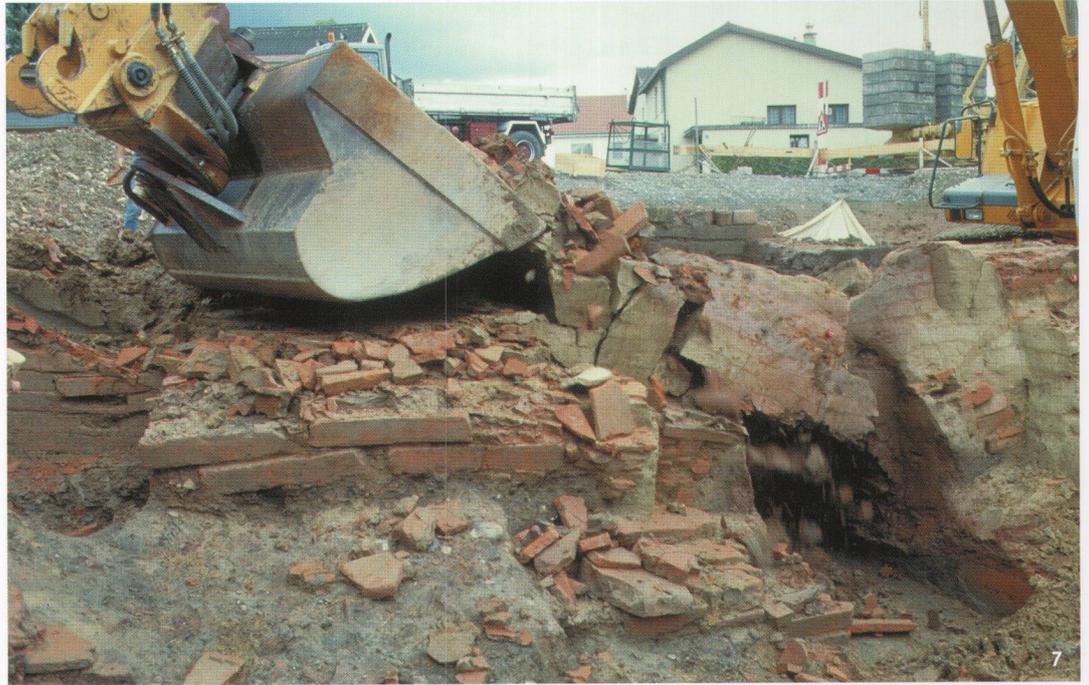
Abb. 7

Legionsziegeleien Hunzenschwil 2002. Der Gang alles Weltlichen... Leider war es nicht möglich, den hervorragend erhaltenen Töpferofen zu konservieren, weshalb er nach Abschluss der Grabungen abgebrochen wurde.

erwogen wurde, was jedoch an den dafür notwendigen finanziellen und technischen Erfordernissen scheiterte (Abb. 7).

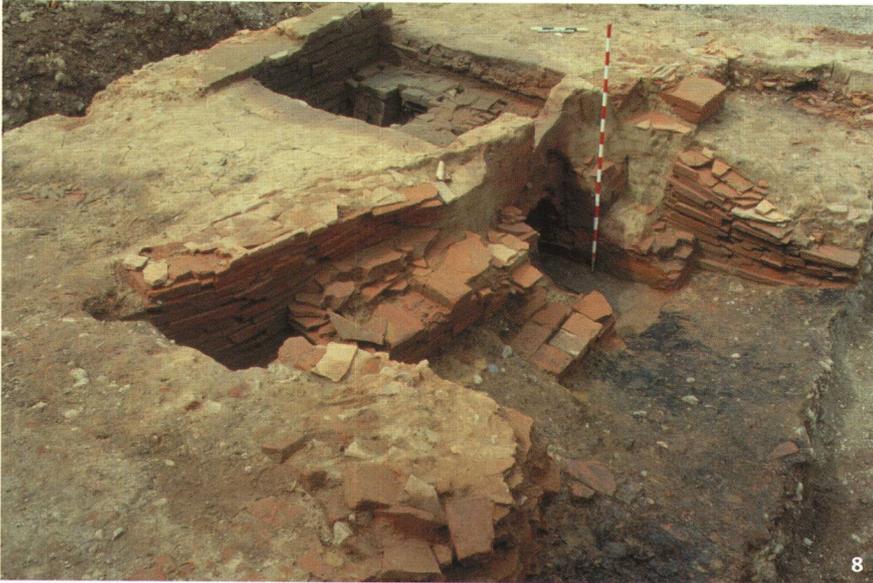
Abb. 8  
Legionsziegeleien Hunzenschwil 2002. Seitliche Ansicht des Töpferofens mit dem ausgeräumten Schürkanal und den Einfassungen der davor liegenden Arbeitsgrube. Am Boden der Arbeitsgrube zeigt sich eine dicke Kohle- und Ascheschicht.

Der Töpferofen wurde aus derselben Arbeitsgrube wie Ofen 1 befeuert. Die Brennkammer zeigte einen nahezu quadratischen Grundriss von gut 2 m Seitenlänge und war im Aufgehenden noch drei bis vier Ziegellagen hoch erhalten. Auf der vollständig erhaltenen Lochtenne des Ofens fanden sich zahlreiche Keramikscherben. Die Feuerungskammer des Ofens war in eine Grube eingetieft und vollständig erhalten. Sie bestand aus einem Gewölbe, von dem aus die Heizgase über eine komplizierte Konstruktion von Luftkanälen durch die Lochtenne in die Brennkammer geleitet wurden.

Der Ofen war mit Ausnahme der Gewölbe des Schürkanals und der Feuerungskammer sowie der südlichen Rückwand ursprünglich zum grössten Teil aus luftgetrockneten Lehmziegeln (Adobeziegel) errichtet worden. Die Ziegel der in die Grube gesetzten Seitenwände sowie der Stirnwand des Ofens waren auf der dem Feuer zugewandten Seite schwarz verbrannt, in den Hitze abgewandten Bereichen blieben jedoch die ungebrannten Adobeziegel erkennbar. Ein in die Arbeitsgrube gestürzter Wandteil der Brennkammer belegt, dass auch die aufgehenden Wände aus

Luft getrockneten Lehmziegeln errichtet wurden. Die Stirnwand war im Bereich der Arbeitsgrube offenbar an der Aussenseite mit Ziegelplatten verkleidet. Ähnlich waren auch die an den Grubenrand gelegten Seitenmäuerchen der Arbeitsgrube aus Leistenziegeln gefügt.

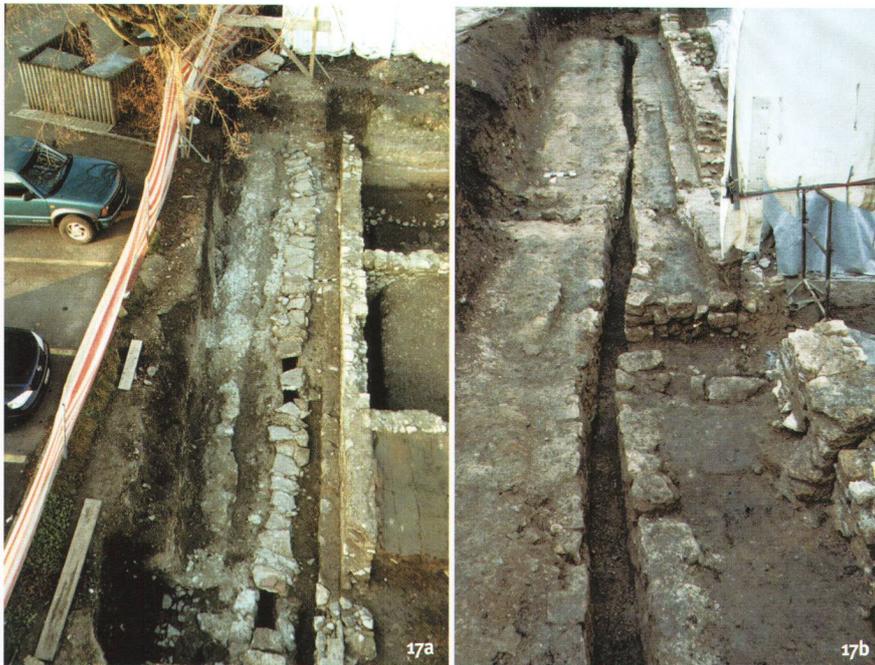
Abb. 17a-b  
Vindonissa. Gemauerter Kanal unter der – bereits abgebauten – Lagergasse entlang der Nordseite der *principia*, vor und nach Entfernung der Abdeckplatten (Grabung Römerblick 2004).

Das in grossen Mengen anfallende Schmutzwasser aus den Latrinen, den Thermen, Handwerksbetrieben und bei Regen auch von den Strassen musste so rasch als möglich aus dem Lager

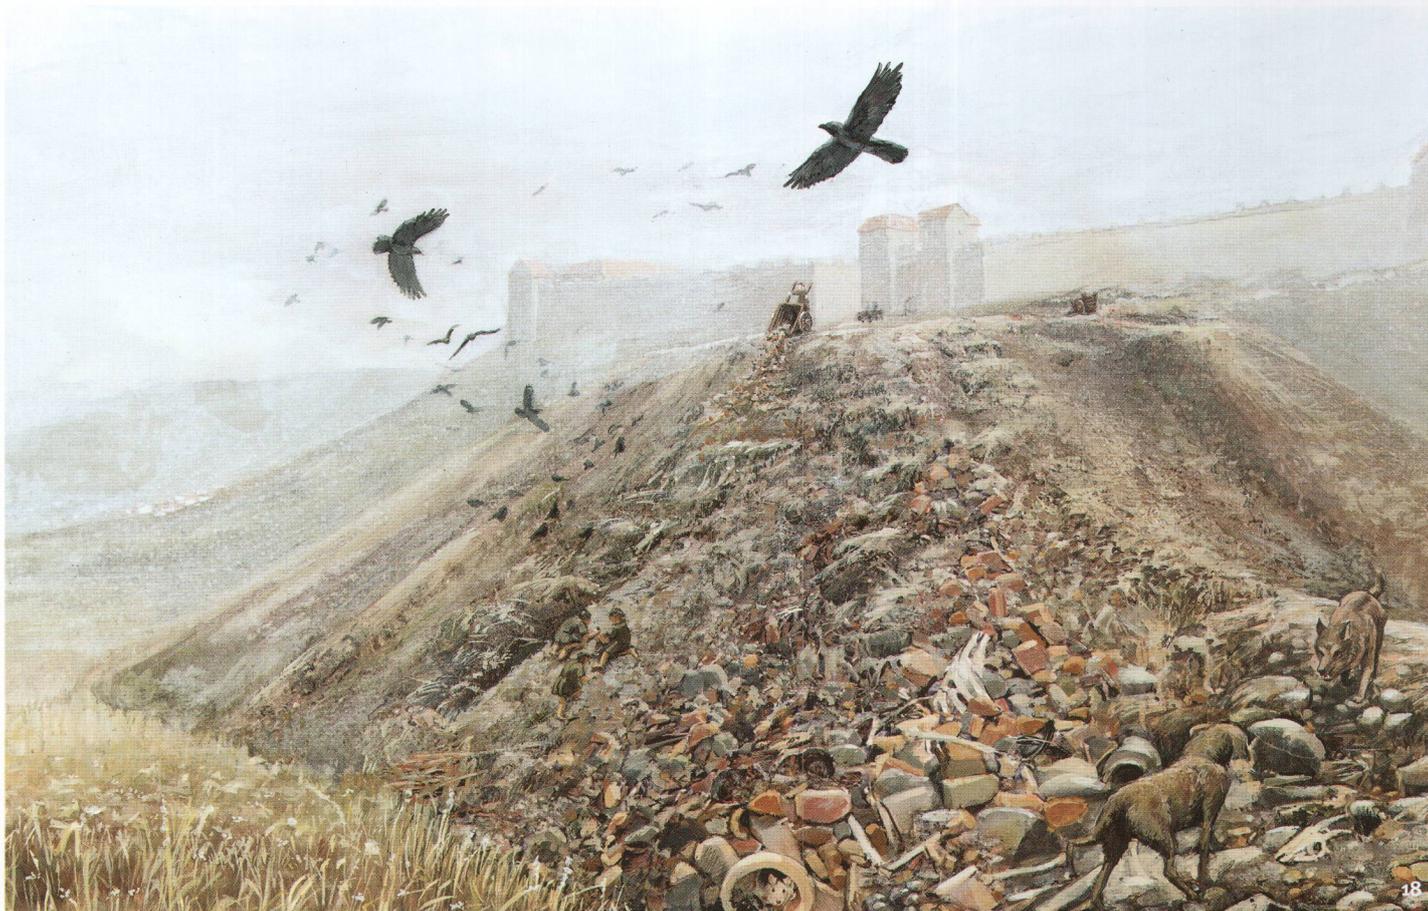
**Abb. 18**  
Rekonstruktion des Schutthügels vor dem Nordtor des Legionslagers Vindonissa (Ende 1. Jh. n.Chr.). Während rund 70 Jahren wurde der ganze Müll aus dem Lager auf diese Halde gekippt.
