**Artikel:** Wasser als Müll

**Autor:** Rychener, Jürg

## Wasser als Müll

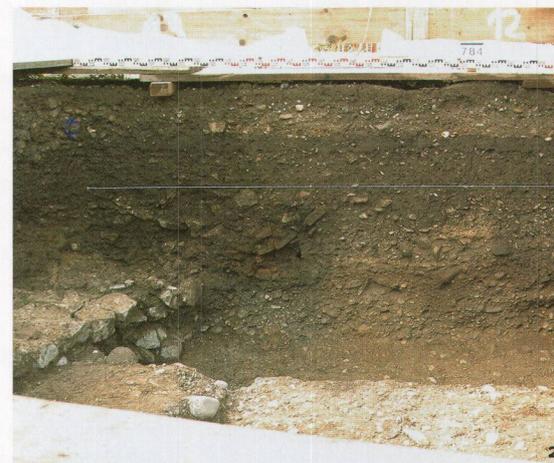
Abb. 2

Typischer Bestandteil römischer Strassen sind die seitlichen Abwassergräben. In Augusta Raurica sind es normalerweise offene Gräben; das Bild zeigt einen Querschnitt durch einen solchen Graben, der in der momentan aktuellen Ausgrabung «Obermühle» zutage gekommen ist.

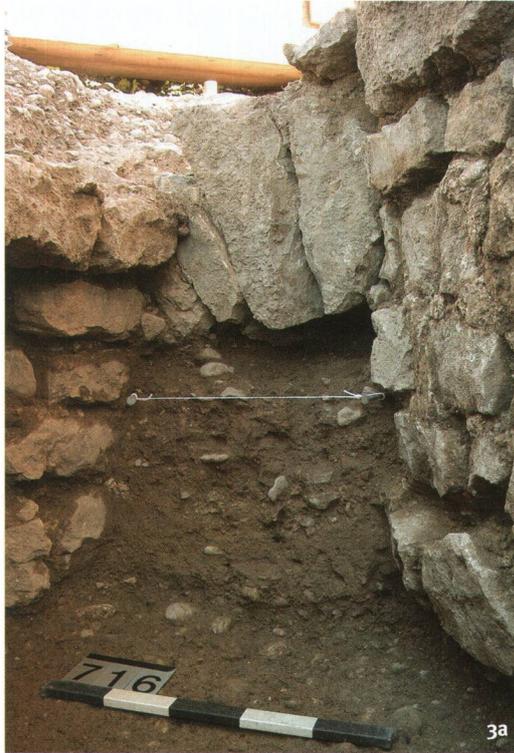
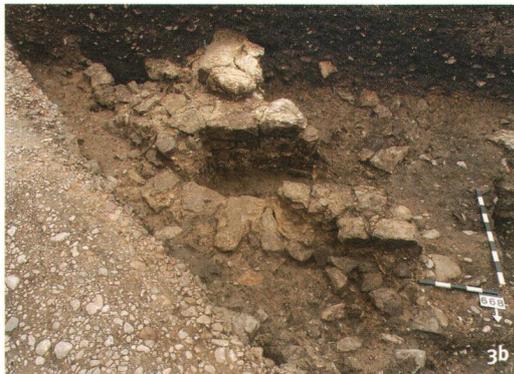
Abb. 3a-b

Der gleiche Strassengraben wie in Abb. 2, hier an der Hausecke, mit einem aus Keilsteinen aufgebauten kleinen Gewölbe. Wie Wagenspuren in der benachbarten Strasse zeigen, wurde die Hausecke jeweils «scharf geschnitten»; wohl mit Rücksicht darauf hat man an dieser exponierten Stelle den Abwassergraben überdeckt.

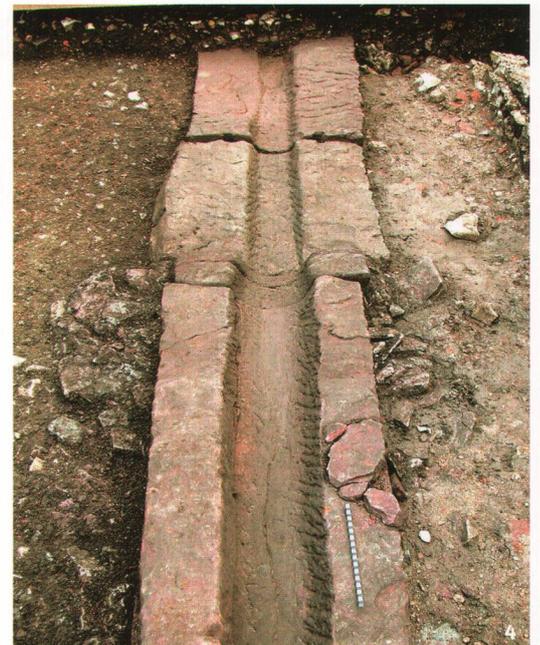
Abb. 4

Aus Steinplatten mit eingehauenen Rinnen zusammengebauter Traufwasserkanal entlang der Innenhof-Portikus von Insula 27 in Augusta Raurica.

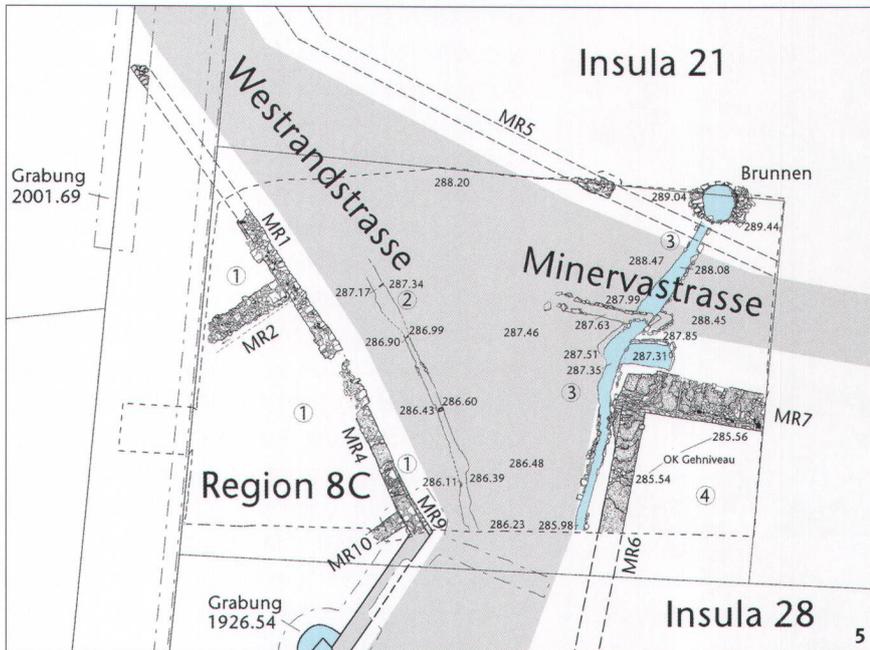
Abb. 5  
«Kleines» Abwassersystem am Rande der Oberstadt von Augusta Raurica. Gesamtplan der Befunde an der Kreuzung von römischer Weststrandstrasse und Minervastrasse oder -steig.

solche Befunde. Sie demonstrieren eindrücklich, wenngleich im kleinräumigen Massstab, welche Aufmerksamkeit die verantwortlichen Baumeister einem ungehinderten Wasserabfluss schenkten. Der Gesamtplan (Abb. 5) zeigt, dass die Grabung zur Hauptsache im Bereich einer Strassenkreuzung liegt. Der höchste Punkt ist rechts oben, der tiefste liegt etwa in der Mitte unten. Auffällig sind zwei brunnenähnliche Konstruktionen, die jeweils an der Innenseite von Portikus- oder Hofmauern liegen. Den südlichen Schacht kennen wir nur aus einer Umrisszeichnung von Karl Stehlin aus dem Jahr 1926 und einer kurzen Beschreibung, der nördliche wurde im Jahre 2001 ausgegraben und am Schluss, da in der Baugrubengrenze liegend, sogar noch geschlitzt. Entgegen dem Augenschein handelt es sich nicht um einen Sodbrunnen, dazu war der Schacht eindeutig zu wenig tief. Es muss sich um einen Wassersammler handeln, gelegen an der tiefsten Stelle der Insula 21, die sich nördlich anschliesst. Der Schacht ist mit einem Überlauf versehen worden, der sich quer über die schmale Strasse erstreckt und sich entlang des benachbarten Gebäudes fortsetzt. Der südliche Schacht liegt an

der tiefsten Stelle der damaligen Strasse, und wir gehen wohl nicht fehl in der Annahme, dass es sich ebenfalls um eine Art Gully handelt, zumal der obere, offenbar ungestört erhaltene Abschluss sehr danach aussieht, als sei er als Unterlage für eine Abdeckung vorgesehen gewesen. Die Analyse der Befunde hat eine zweiphasige Anlage ergeben – hier wird nur auf die zweite Phase näher eingegangen (in Abb. 5 blau markiert).

In dieser Phase hat man den Schacht zur Entwässerung der Insula eingegraben und mit einem Überlaufkanal versehen, der sich Richtung Süden, zur tiefsten Stelle der Strasse entwässern konnte. Offenbar war es also notwendig, den Schacht mit diesem Überlauf zu versehen, obwohl der Schacht mörtellos gesetzt und in ein wasseraufnahmefähiges Sediment eingetieft war. Die Sammelgrube an der Hausecke wurde vermutlich nun über diesen neuen Graben entwässert – die Kontaktstelle ist leider durch einen Mauerraubgraben zerstört

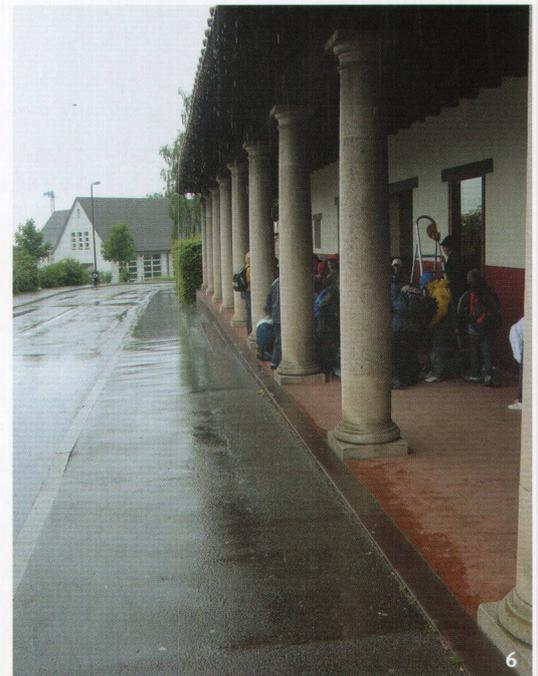
Abb. 6  
Traufwasser am rekonstruierten Römerhaus in Augst während eines Gewitterregens.

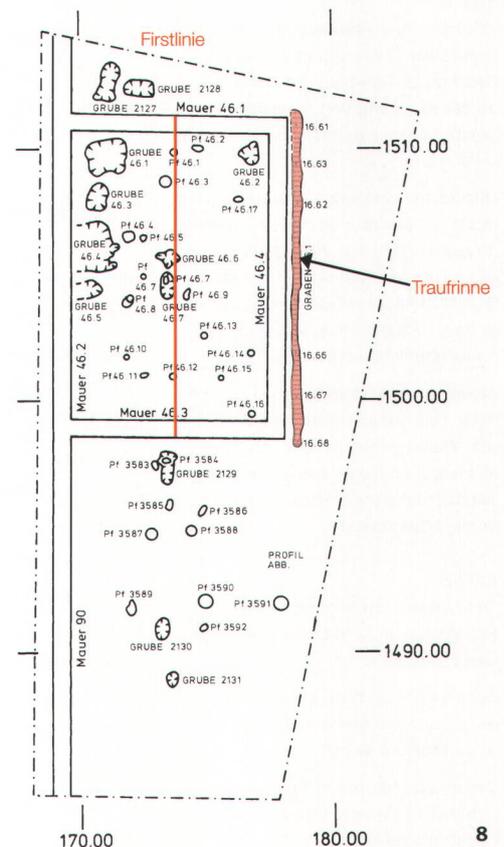
Abb. 8  
Nebengebäude im Gutshof von Neftenbach mit nachgewiesener Traufrinne an der Längsseite. Der durch Pfosten im Innern naheliegende Schluss auf ein Satteldach mit First in Längsrichtung konnte durch diesen gerade noch nachweisbaren Befund in willkommener Weise bestätigt werden.

Fig. 8  
Edificio secondario nella tenuta di Neftenbach il cui canale di scolo per il tetto è attestato sul lato più lungo. L'ovvia scelta per un tetto a due falde con colmo sul lato lungo, derivante dalla posizione dei pali all'interno dell'edificio, è stata felicemente confermata dalla struttura appena attestata.

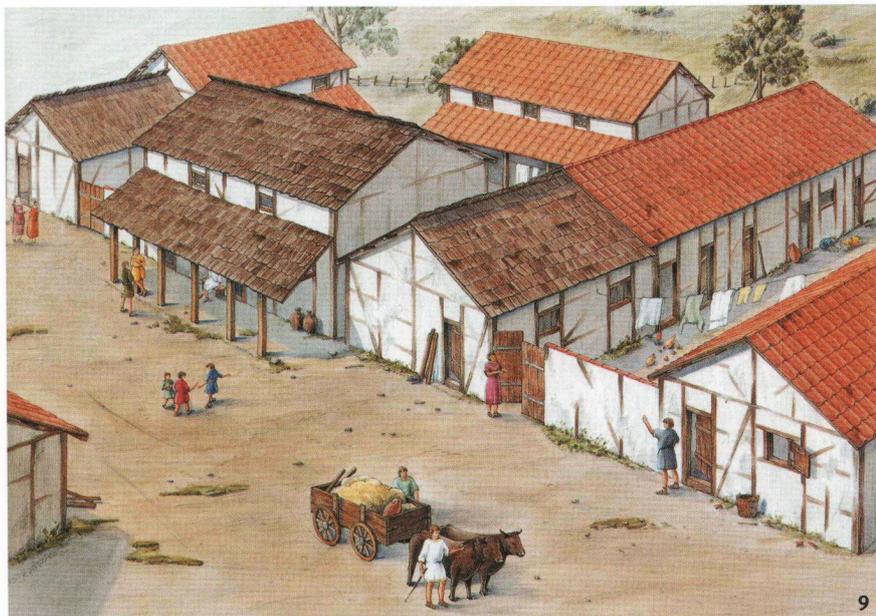
Abb. 9  
Rekonstruktionszeichnung eines Gebäude-Ensembles aus dem Vicus Lousonna (Lausanne-Vidy VD). Die Mischung von trauf- und giebelständigen Bauten ergibt sich aus der Berücksichtigung der Bodenzugnisse (Traufgasse, Traufgräbchen).

Eine dem Grundriss nach zu schliessen durchaus mögliche Mischung von trauf- und giebelständigen Häusern zeigt die Rekonstruktion eines Teils des Vicus Lousonna (Lausanne-Vidy VD); die vorhandenen Traufgassen sind berücksichtigt (Abb. 9). Aber bei Wand an Wand stehenden Streifenhäusern giebelständige Dächer annehmen zu wollen, halte ich nach dem, was wir über die Sorgfalt wissen, mit der sich die römischen Baumeister des ungewollten Wassers vom Himmel angenommen haben, grundsätzlich für ein Unding, obwohl es eine ungemein beliebte Rekonstruktionsweise ist. Dazu braucht man sich nur in bestehenden

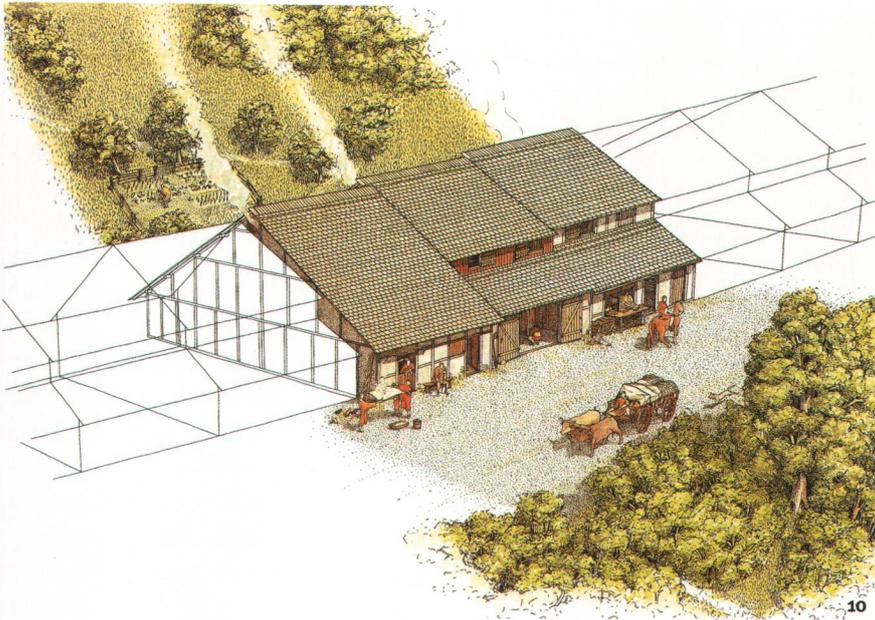
Abb. 10  
Vicus Petinesca (Studen BE),  
rekonstruierte Häuserzeile entlang  
der Dorfstrasse.

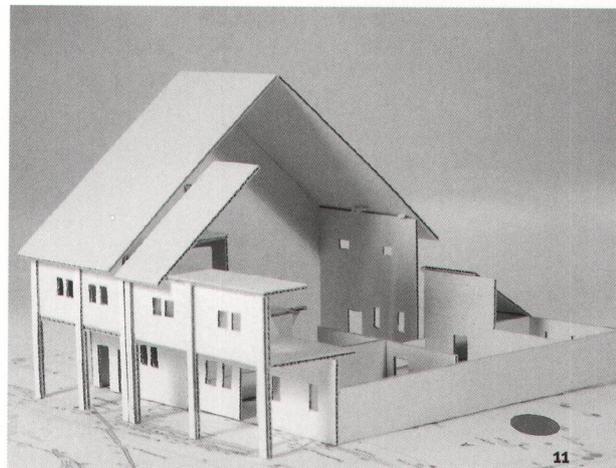
Abb. 11  
Rekonstruktionsmethode für ein Haus  
im Vicus Vitudurum (Winterthur-Ober-  
winterthur ZH).
