Heft: 2-fr: Le canton d'Argovie en toute sécurité

Artikel: Un toit sur la tête

Un toit sur la tête

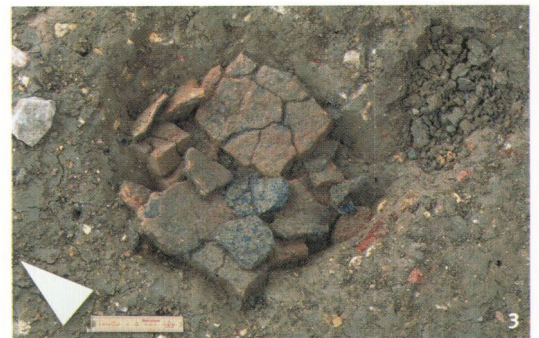
Fig. 3

Wittnau, Huttenweg en 1998. Fosse contenant de la céramique *in situ* de l'âge du Bronze moyen. A gauche de la fosse on distingue des pierres de chauffe, à droite des traces de rubéfaction.

le site où sera ensuite construit le château fort d'Alt Tierstein était déjà occupé à l'âge du Bronze final. Parallèlement à ces sites de hauteur, il existait également des sites de plaine ouverts, comme à Wittnau, Huttenweg ou à Frick, Rain.

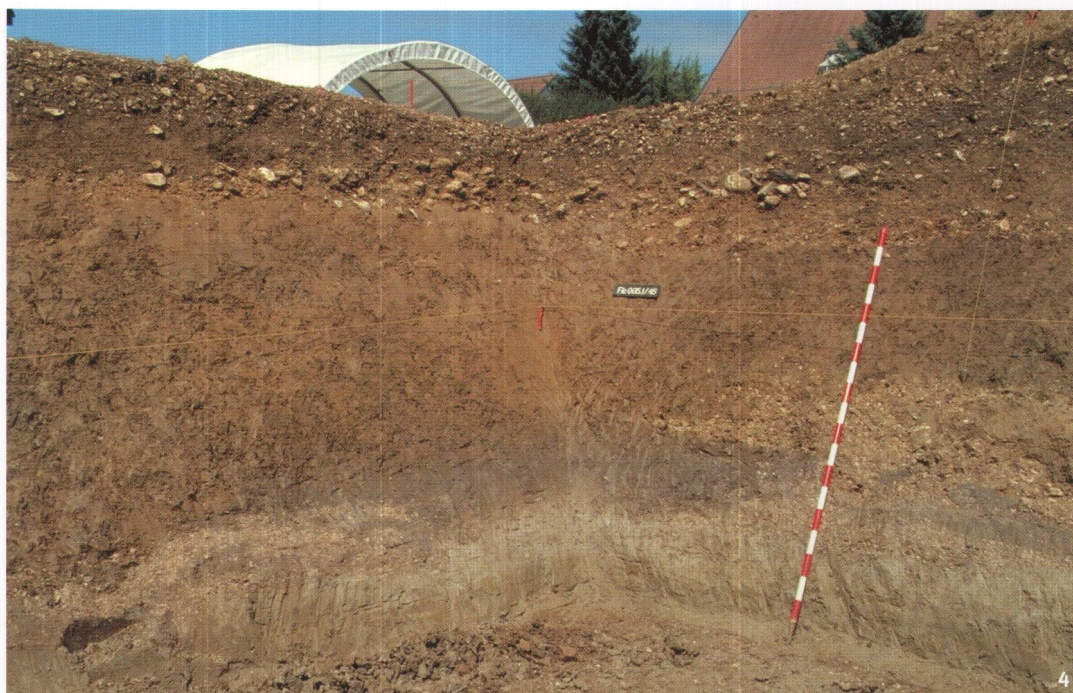
Fig. 4
Frick, Gänsacker en 2005. Vue sur l'angle nord de la fouille. Les pierres calcaires, de la taille approximative d'un poing, se rapportent à la couche d'éboulis sur laquelle a été implanté l'établissement de l'époque du Hallstatt ancien. La zone sous-jacente a livré d'épais sédiments alluviaux déposés par le ruisseau Feihalterbach. Cette couche de couleur brun foncé était constituée de particules de charbon de bois, de tessons de céramique, ainsi que d'un foyer (non daté).

Il y a quelques années, Oeschgen, Ueken et, plus récemment, Frick, Gänsacker ont livré des traces d'établissements de l'époque de Hallstatt. Une surface relativement importante du site de Frick, Gänsacker, du Hallstatt ancien, a été étudiée en 2005. L'établissement occupait la terrasse inférieure de la langue de terre dite de Hübeli et avait été implanté directement en bordure de la zone régulièrement inondée par le ruisseau Feihalterbach. Des maisons avaient été érigées sur des terrasses constituées de cailloutis calcaires. Ces éboulis

consolidés formaient une barrière de protection par rapport au ruisseau, ce qui permettait à la fois de préserver les constructions des crues et d'étendre la surface de l'habitat. Pour la période de La Tène, les vestiges identifiés à ce jour dans la région de Frick sont si ténus qu'il est impossible d'en proposer une quelconque interprétation.

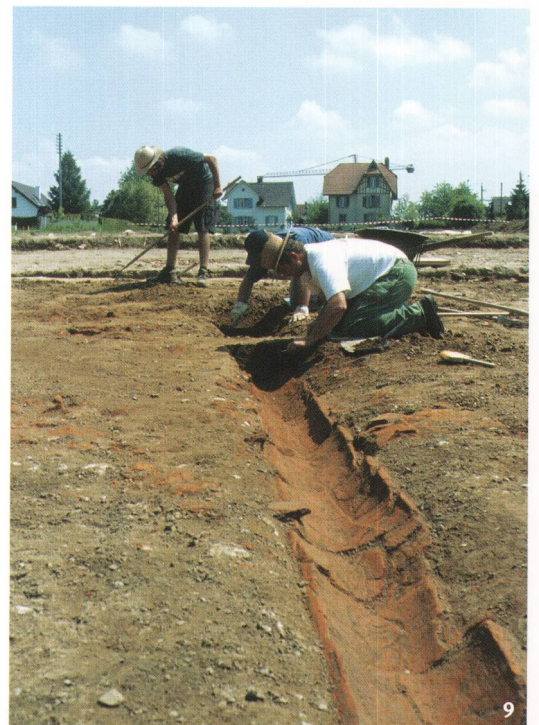
Fig. 9
Les tuileries des légions de Hunzenschwil en 2005. L'eau était amenée et évacuée par des conduites constituées de tuiles arrondies (*imbrices*) de grandes dimensions. On voit ici une canalisation destinée à recueillir l'excédent d'une fosse contenant de l'argile.

Les traces d'un incendie des bâtiments, qui n'ont pas pu être identifiées et datées avec précision, attestent en premier lieu l'utilisation de ce secteur. Suite à cet événement, au moins deux édifices sur poteaux, dont la fonction n'a pas pu être déterminée, ont été construits à cet endroit. Plusieurs cuves et des petits fossés ont servi à amener et à évacuer les eaux usagées ainsi que celles de pluie.

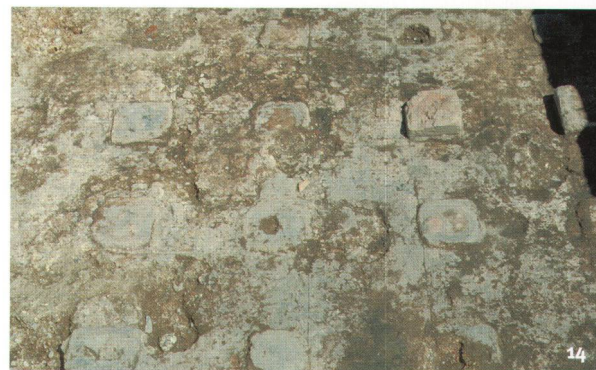
Fig. 14
Möriken, Römerweg en 2004. Détail du sol du *tepidarium*. A côté des pilettes de l'hypocauste, on distingue clairement les empreintes laissées par les cordes.

Lors de la mise en place des pilettes, le mortier n'avait pas complètement séché. C'est ainsi que les ouvriers y laissèrent les empreintes de leurs semelles. En outre, pour dresser les piliers d'hypocauste à distance régulière sur une ligne droite et ainsi garantir la solidité de la dalle aménagée au-dessus du système de chauffage, des ficelles avaient été tendues, le long desquelles avaient été placées les pilettes. Les traces laissées par ces ficelles dans le mortier humide sont encore visibles.

Le système de chauffage par hypocauste était recouvert d'une dalle sur laquelle prenaient place des catelles de marbre; les traces de travail mentionnées étaient donc invisibles pour les utilisateurs des bains.
