Die Abtei Hauterive : auf der Suche nach dem romanischen Kreuzgang aus dem 12. Jahrhundert

Autor(en): **Jaton, Philippe / Bourgarel, Gilles**

Zeitschrift: **as. : Archäologie Schweiz : Mitteilungsblatt von Archäologie Schweiz = Archéologie Suisse : bulletin d'Archéologie Suisse = Archeologia Svizzera : bollettino di Archeologia Svizzera**

Band (Jahr): **30 (2007)**

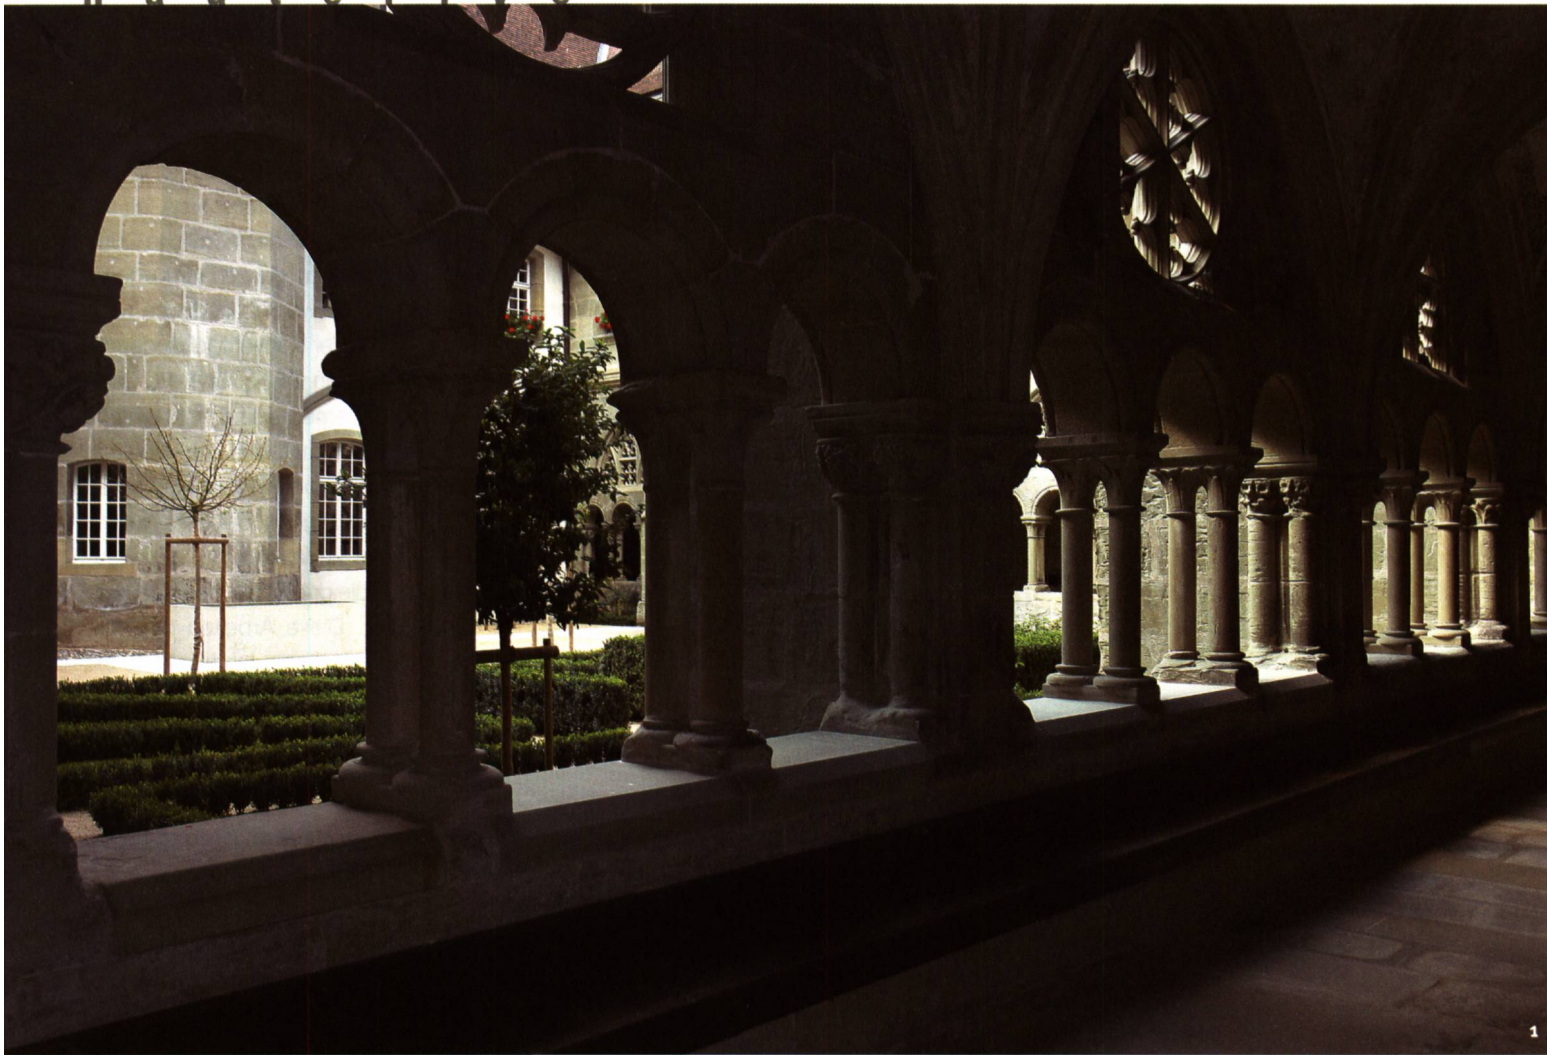
Abb. 1
Die eleganten dreifachen Bögen
und das gotische Masswerk in den
Feldern darüber, im Nordflügel des
Kreuzgangs; Ansicht von Nordosten.

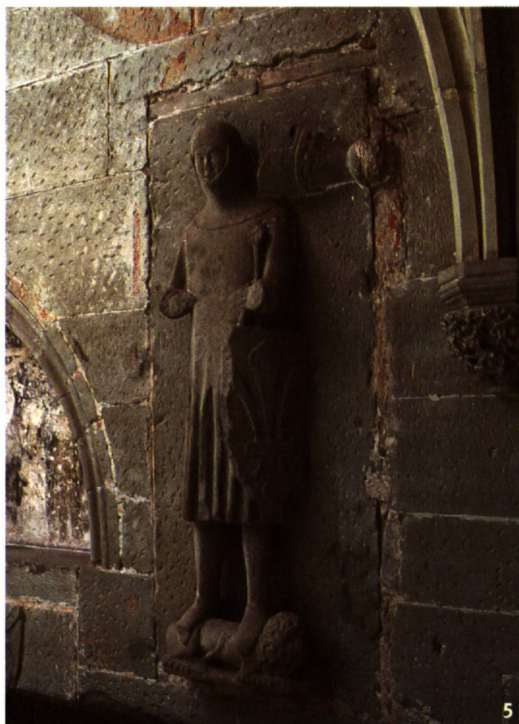
Abb. 5

Grabmal des Konrad von Maggenberg, gestorben um 1272. Wahrscheinlich hatte dieses Grabmonument im 13. Jahrhundert einen andern Platz und wurde erst nach den gotischen Umbaumaßnahmen des 14. Jahrhunderts in den Kreuzgang-Nordflügel verlegt, wie Unregelmäßigkeiten im Mauerwerk nahe legen.

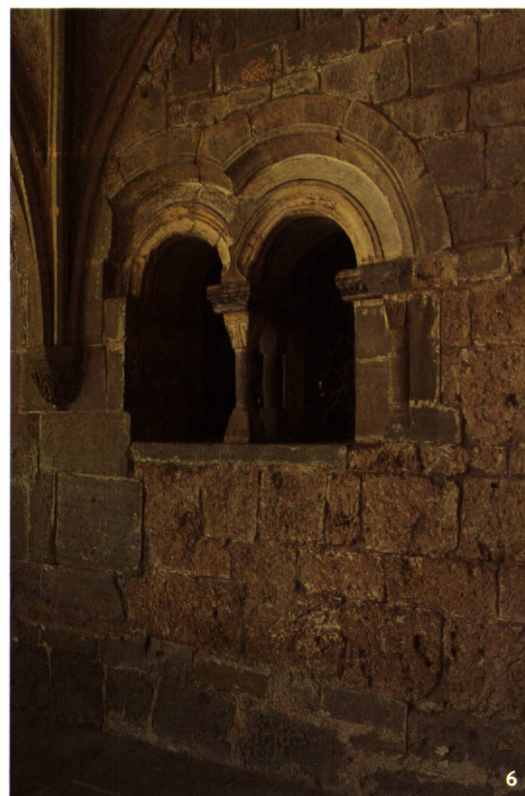
Abb. 6

Dieses romanische Zwillingsfenster erhellte den Kapitelsaal und blieb von den gotischen Baueingriffen verschont. Ein zweites, gleichartiges Fenster auf der andern Seite des Eingangs in den Saal wurde bei den gotischen Umbaumaßnahmen im 14. Jahrhundert entfernt.

Dabei handelt es sich wahrscheinlich um das ehemalige Armarium. Der im Mittelteil des Ostflügels gelegene Kapitelsaal öffnete sich zum Kreuzgang durch ein Portal, das beidseits von einem Zwillingsfenster flankiert war. Von diesen zwei romanischen Doppelfenstern ist nur noch eines erhalten.

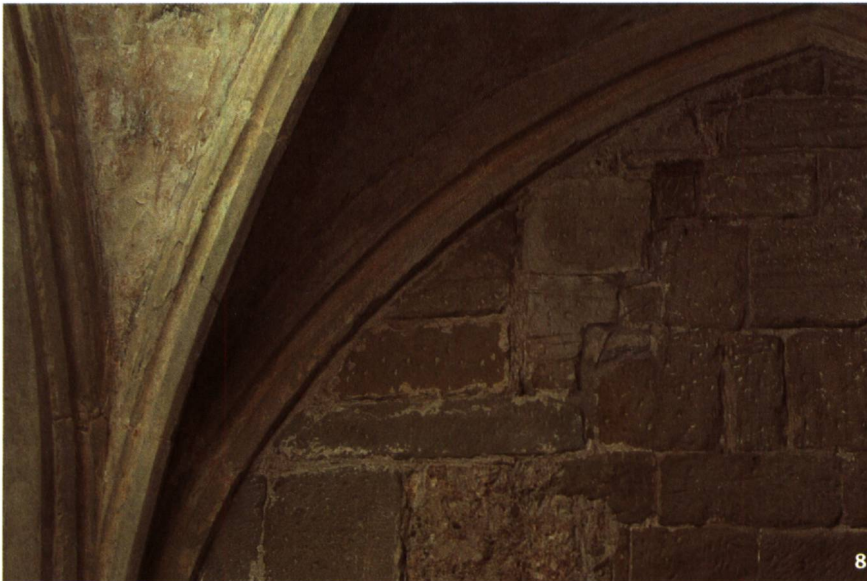
Abb. 8
Die Reste eines Zugangs zum Schlafrum der Konversen. Diese Türe wurde im 13. Jahrhundert wahrscheinlich im bestehenden romanischen Mauerwerk neu geschaffen, und im Zuge der Errichtung des überwölbten gotischen Kreuzgangs wieder aufgegeben.

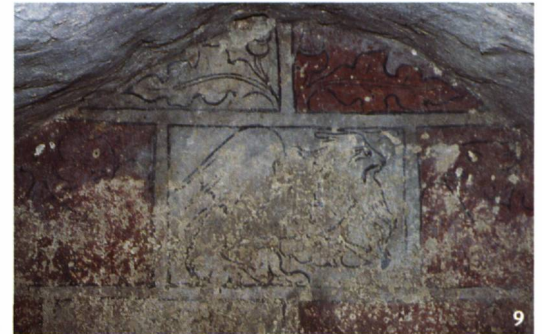
Abb. 9
Die Malereien aus der Zeit um 1330 im überwölbten Raum am Süden des Westflügels.
