Heft: 2-fr: L'archéologie en territoire genevois

Artikel: Rouelbeau : un château en bois édifié en 1318 au sommet d'un tertre artificiel

Autor: Terrier, Jean / Joguin Regelin, Michelle

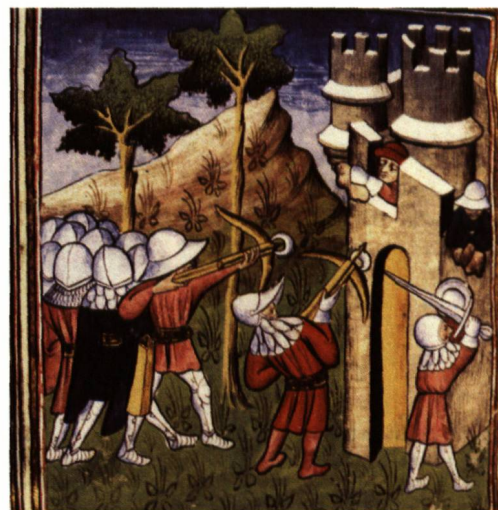
Carreaux d'arbalète, 14^e siècle.

Le carreau, communément appelé ainsi en raison de la forme quadrangulaire de sa pointe, est le projectile le plus courant. Tous les carreaux sont en fer, métal facile à forger et ayant toutes les qualités requises pour fabriquer ce type d'arme. La pointe est pourvue d'une douille dans laquelle s'insère une hampe. Le forgeron façonne l'extrémité d'une barre de fer en feuille mince et l'autre extrémité en pointe globuleuse. La partie amincie est enroulée sur elle-même, probablement sur un gabarit du diamètre de la hampe, pour former la douille. La pointe globulaire est ensuite affûtée à la lime.

Pas moins de 16 carreaux ont été découverts sur le site de Rouelbeau à ce jour, constituant l'essentiel du mobilier à caractère militaire retrouvé sur les lieux. La morphologie de la pointe est quasi identique pour tous les projectiles, à savoir

une pointe de section losangique et un profil lancéolé, pyramidal. Seul un trait présente une pointe différente très effilée.

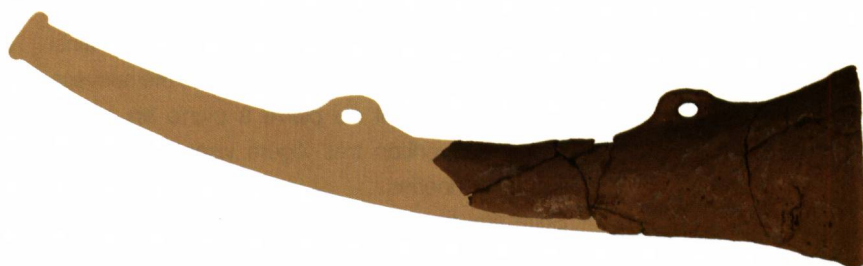
Trompe d'appel découverte sur le flanc du second fossé. Restitution graphique de sa morphologie générale.

Une trompe d'appel assez bien conservée a été découverte sur le flanc ouest du premier fossé. Les fragments qui la constituent ont tous été trouvés en connexion, incrustés dans l'argile ocre qui formait le fond du fossé. Elle est réalisée avec une pâte brun orangé à dégraissant moyen dont les inclusions

sont sableuses et bien visibles en surface. Quelques traces rectilignes attestent un lissage effectué en surface avant cuisson. La face interne présente quelques marques pouvant être interprétées comme les empreintes ligneuses laissées par le bâton de façonnage. Le pavillon est entièrement conservé sur 10 cm de longueur, comprenant une patte de fixation, puis le corps de la trompe se prolonge sur 8,5 cm de manière lacunaire. En comparant cet exemple avec des trompes également mises au jour dans un contexte militaire, la longueur originelle de cet instrument peut être estimée à une quarantaine de centimètres. *M.J.R.*
